RELATÓRIO DE FISCALIZAÇÃO DE ACOMPANHAMENTO Nº GFO-37/2017

## **SERVIÇOS DE ABASTECIMENTO DE ÁGUA DA SEDE MUNICIPAL DE CLÁUDIO**

**PRESTADOR: COPASA MG**

Julho de 2017

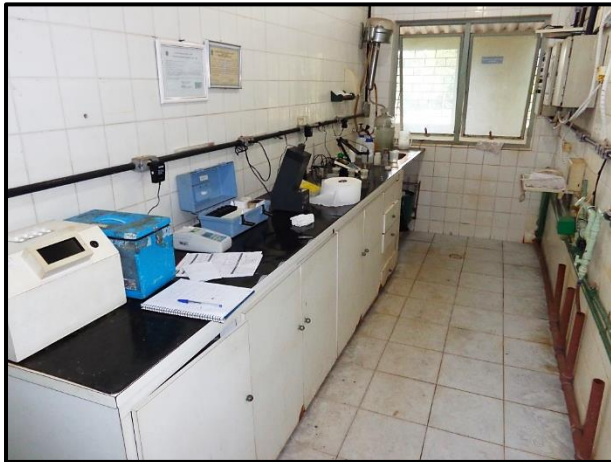
Em inspeção ao laboratório para a realização das análises da qualidade da água para consumo humano, localizado na estação de tratamento de água – ETA, observou-se que o mesmo está compatível com a demanda, possuindo os equipamentos necessários às análises físico-químicas e bacteriológicas (**Imagem 1**), à exceção do Jar-Test, fundamental para o funcionamento da ETA e em especial para a qualidade da água para consumo humano distribuída. Vale lembrar que o sistema é abastecido por manancial superficial e, conseqüentemente, a utilização do Jar-Teste é importante para a dosagem ótima de coagulantes a serem adicionados no tratamento. Observou-se que as janelas do laboratório estão voltadas para a casa de química (**Imagem 2**), onde são estocados os produtos químicos utilizados no tratamento e onde é realizada a dosagem de cloro e flúor, permitindo a entrada de gases que podem comprometer os equipamentos e as análises laboratoriais. Além disso, constatou-se que a estufa bacteriológica se encontrava instalada fora das dependências do laboratório (**Imagens 3 e 4**), na casa de química, contrariando as boas práticas laboratoriais para

**Imagem 1.** Laboratório da ETA.

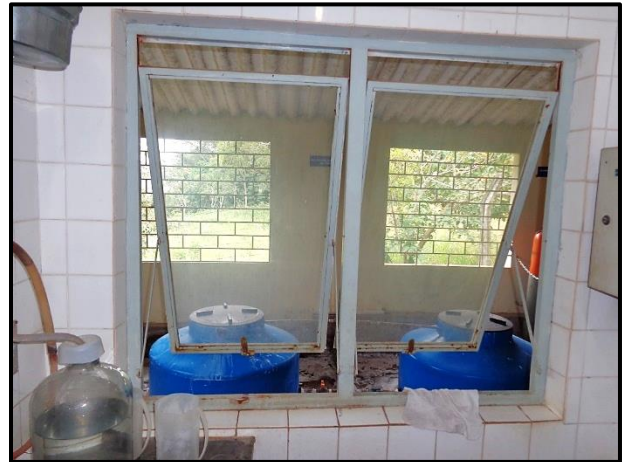
**Imagem 2.** Janela do laboratório.

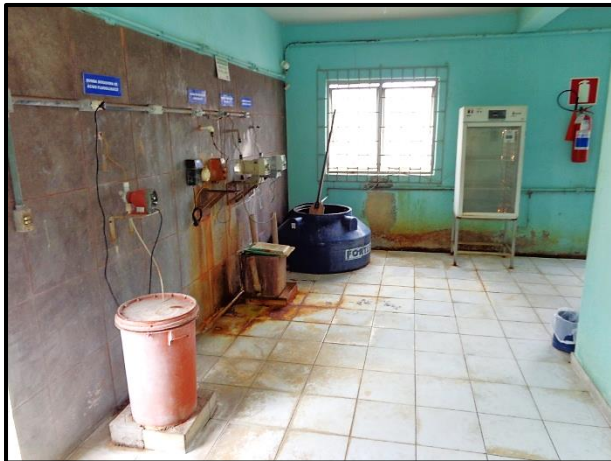
**Imagem 3.** Casa de química.

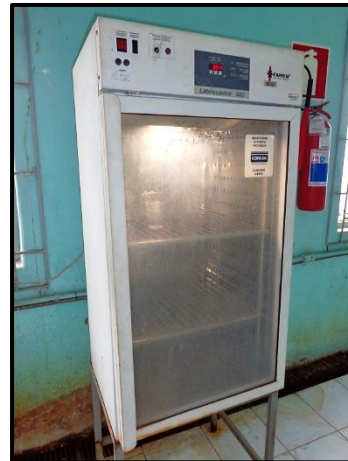
**Imagem 4.** Vidro da porta da estufa afetado pelos gases da casa de química.

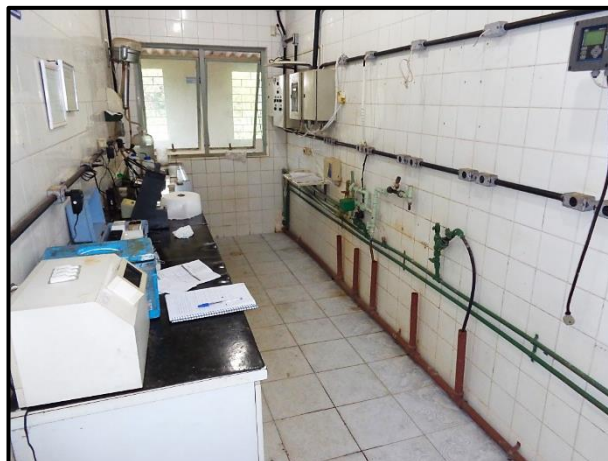
**Imagem 5.** Equipamentos e instalações não utilizadas nas atividades laboratoriais.

realização das análises bacteriológicas. Para melhor utilização da unidade, recomenda-se a retirada de equipamentos e materiais que não fazem parte das atividades laboratoriais (**Imagem 5**).

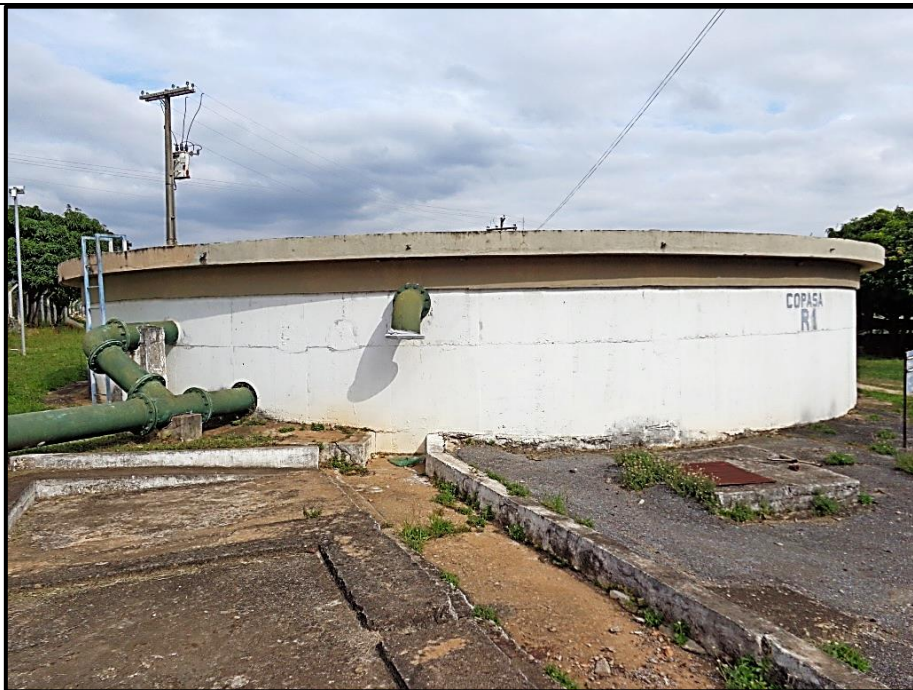
**Foto 1.** Reservatório R1.

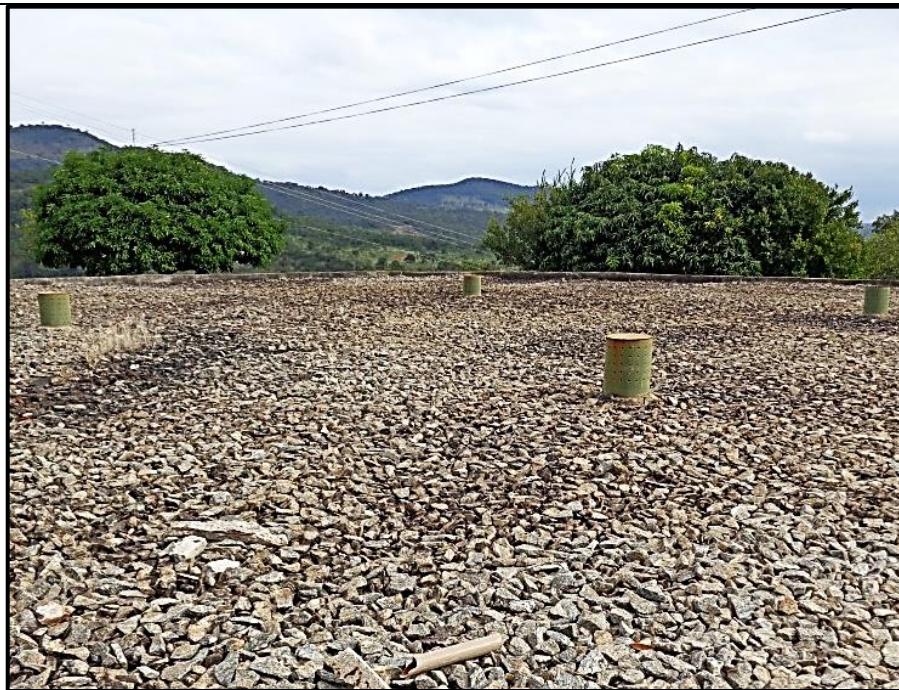
<b>UNIDADE OPERACIONAL</b> RAP R1	<b>CONSTATAÇÃO</b> Ausência de tela de proteção dos dutos de ventilação.
--------------------------------------	---

**NÃO CONFORMIDADE**  
Deixar de manter as tampas de inspeção de reservatórios de distribuição e acumulação devidamente trancados (cadeado ou similar) ou deixar as tampas e/ou aberturas de ventilação vulneráveis à entrada de água de chuva e contaminantes (tela de proteção) ou manter as tampas de inspeção em más condições (enferrujada, sem vedação adequada e quebrada).

**Foto 2.** Dutos de ventilação do R1.

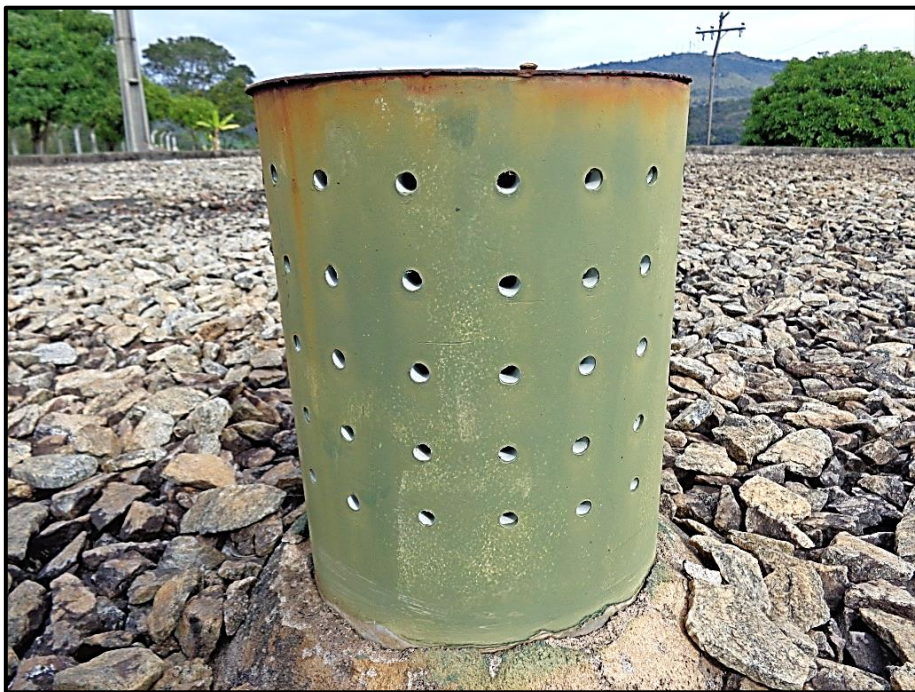
**Foto 3.** Duto de ventilação do R1.

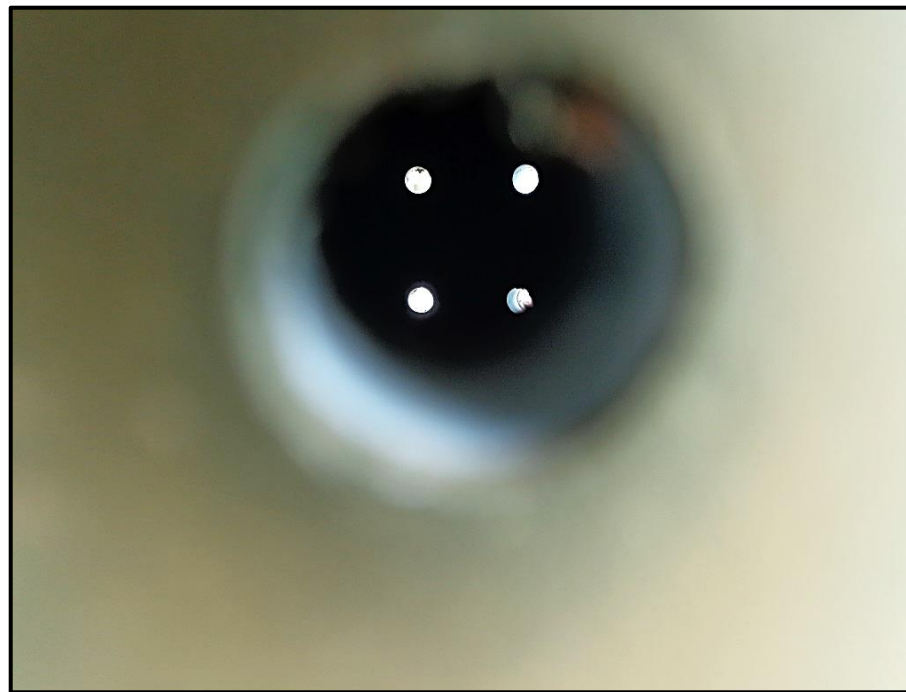
**Foto 4.** Duto de ventilação vulnerável à entrada de contaminantes.
