RELATÓRIO DE FISCALIZAÇÃO DE ACOMPANHAMENTO Nº GFO-07/2017

SERVIÇOS DE ABASTECIMENTO DE ÁGUA DA SEDE MUNICIPAL DE MONTE SIÃO

PRESTADOR: COPASA MG

Agência Reguladora de Serviços de Abastecimento de Água e de Esgotamento
Sanitário do Estado de Minas Gerais

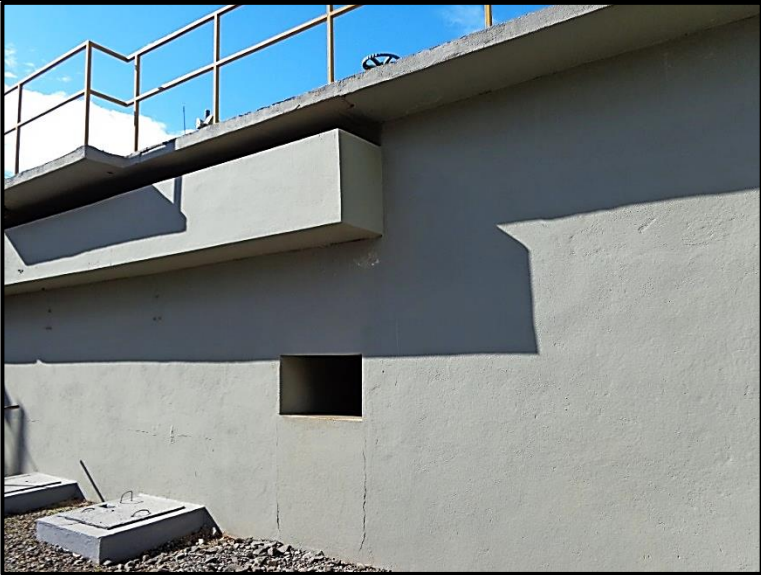
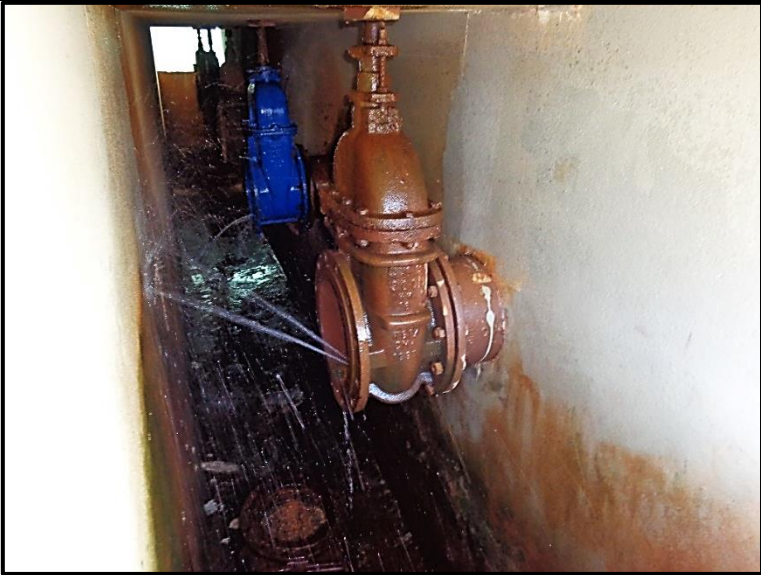
UNIDADE OPERACIONAL ETA	CONSTATAÇÃO Vazamento no registro de descarga dos filtros da ETA. (Fotos 1 e 2)	
NÃO CONFORMIDADE NC1: Dispor de unidades operacionais que apresentem vazamentos ou falhas estruturais que comprometam a operação ou a qualidade da prestação dos serviços.		
REFERÊNCIA LEGAL Art. 8º da Resolução ARSAE-MG nº 40/2013	PERCENTUAL DE ABRANGÊNCIA 70%	
CLASSIFICAÇÃO Grave	PRAZO MÁXIMO PARA SOLUÇÃO 30 dias

Foto 1. Abertura de descarga dos filtros da ETA	Foto 2. Vazamento no registro de descarga dos filtros.

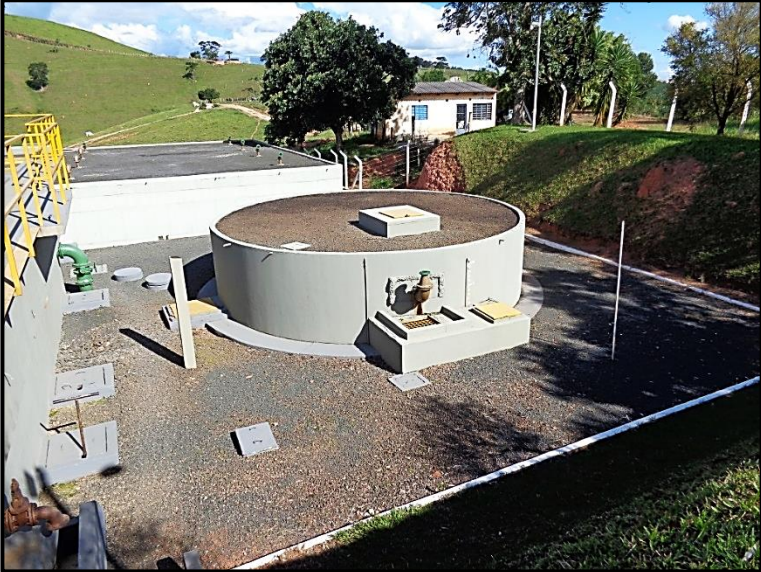
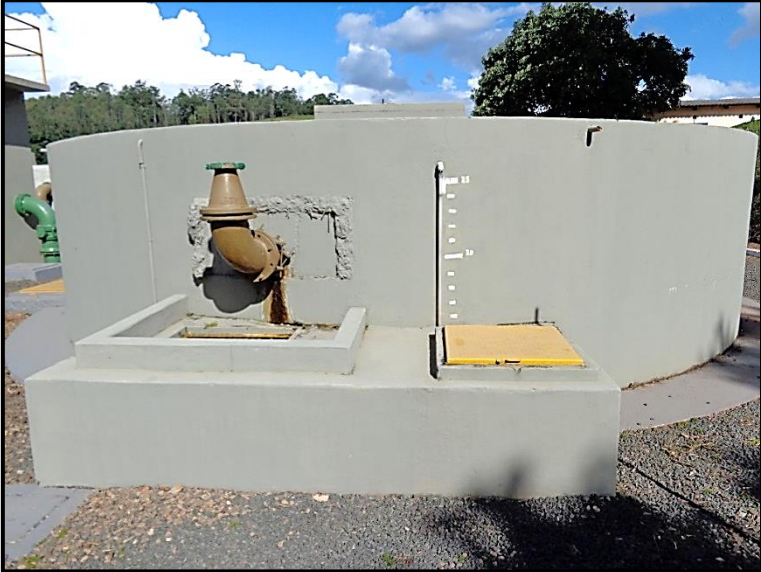
<p>UNIDADE OPERACIONAL RSE-6</p>	<p>CONSTATAÇÃO Extravasor suscetível à entrada de água de chuva. (Fotos 9 e 10)</p>
<p>NÃO CONFORMIDADE NC5: Deixar de manter as tampas de inspeção de reservatórios de distribuição e acumulação devidamente trancados (cadeado ou similar) ou deixar as tampas e/ou aberturas de ventilação vulneráveis à entrada de água de chuva e contaminantes (tela de proteção) ou manter as tampas de inspeção em más condições (enferrujada, sem vedação adequada e quebrada).</p>	
<p>REFERÊNCIA LEGAL Art. 9 da Resolução ARSAE-MG nº 40/2013</p>	<p>PERCENTUAL DE ABRANGÊNCIA 10%</p>
<p>CLASSIFICAÇÃO Gravíssima</p>	<p>PRAZO MÁXIMO PARA SOLUÇÃO 30 dias</p>

<p>Foto 9. RSE-6.</p>	<p>Foto 10. Abertura do extravasor voltada para cima.</p>

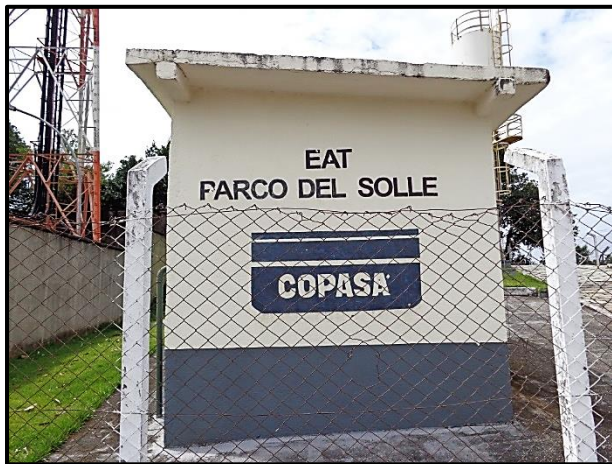
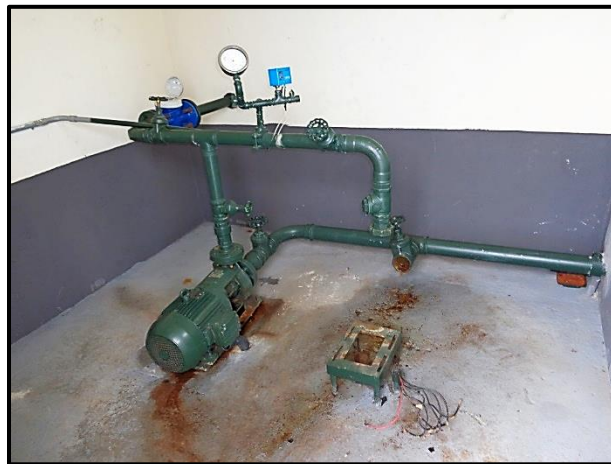
Imagem 1. EAT Parco Del Solle.

Imagem 2. Interior da EAT Parco Del Solle.

1 – Enviar à ARSAE-MG registro fotográfico da instalação do conjunto motobomba da estação elevatória Del Sole, em manutenção quando da inspeção de campo (**Anexos I e II**).
