RELATÓRIO DE FISCALIZAÇÃO Nº GFO-020/2017

**SERVIÇOS DE ABASTECIMENTO DE ÁGUA DOS  
DISTRITOS DE VILA PEREIRA E GABRIEL PASSOS  
E SEDE MUNICIPAL DE NANUQUE**

**PRESTADOR: COPASA**

Maio de 2017

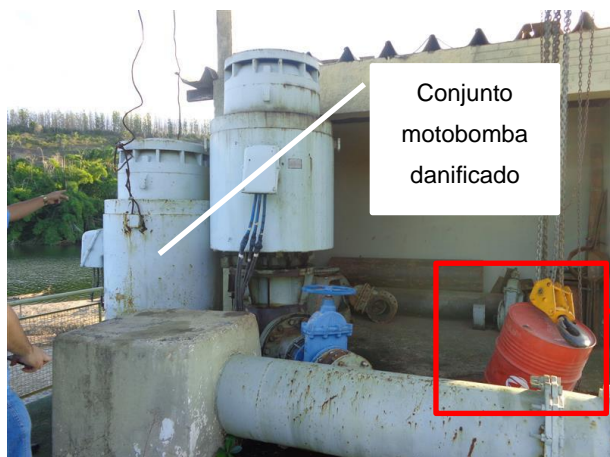
Na sede municipal de Nanuque e no distrito de Gabriel Passos constatou-se que não existem conjuntos motobomba reservas nas unidades de captação superficial e EEAB. Este fato ocasiona a vulnerabilidade do abastecimento de água, uma vez que não é possível garantir a continuidade da captação de água em caso de falha eletromecânica da unidade de bombeamento em operação.

| Captação Rio Mucuri | <b>C1.1.</b> Ausência de conjunto moto bomba reserva. <b>(Fotos 01 e 02)</b> |

**Foto 1. Conjuntos motobomba da torre de tomada de água no rio Mucuri (C1.1)**

1 – Tomar providência quanto às constatações mencionadas no capítulo 4 deste relatório a fim de atender à Resolução Normativa ARSAE-MG nº40/2013;

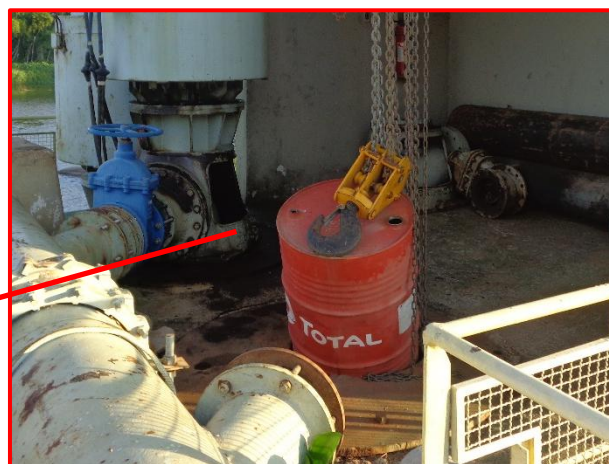
**Foto 2. Localização onde deveria estar instalada a bomba reserva (C1.1)**

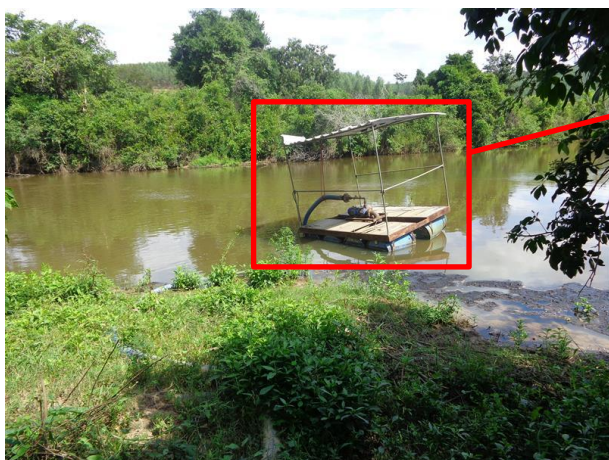
| Captação Rio Pampã | <b>C1.2.</b> Ausência de conjunto moto bomba reserva. <b>(Fotos 03 e 04)</b> |

**Foto 3. Balsa da captação Rio Pampã (C1.2)**

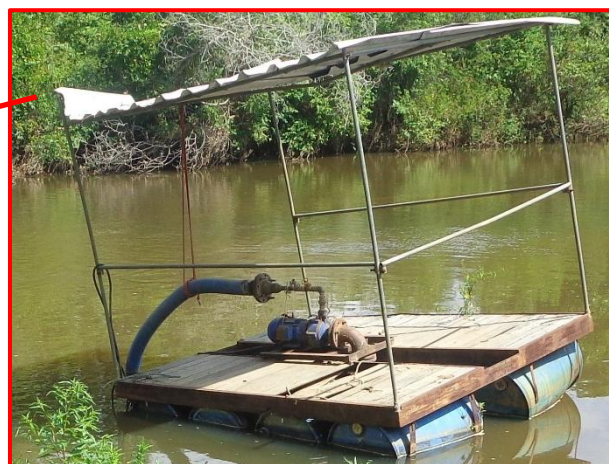
**Foto 4. Ausência de bomba reserva (C1.2)**

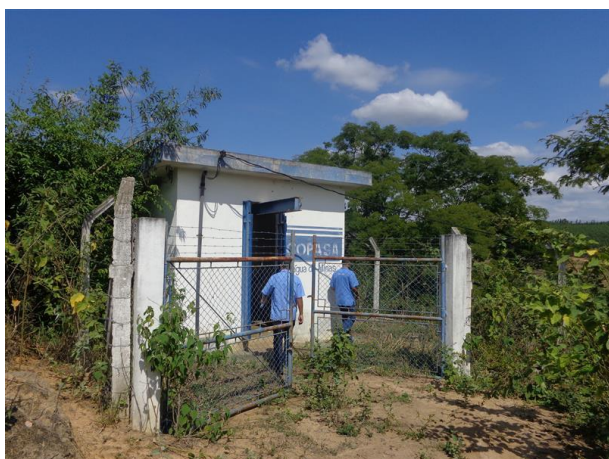
| EEAB Gabriel Passos | <b>C1.3.</b> Ausência de conjunto moto bomba reserva. <b>(Fotos 05 e 06)</b> |

**Foto 5. EEAB Gabriel Passos (C1.3)**

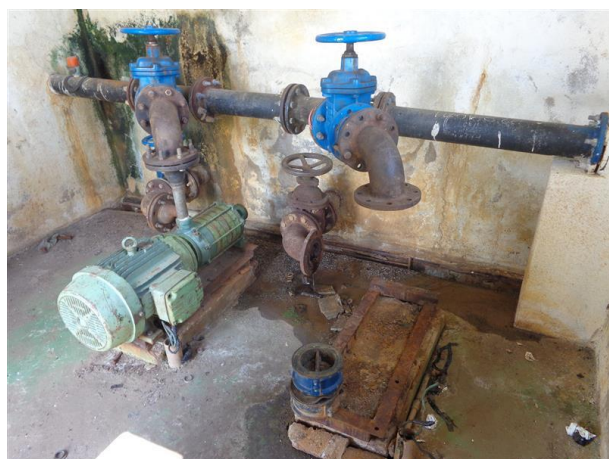
**Foto 6. Ausência de bomba reserva (C1.3)**

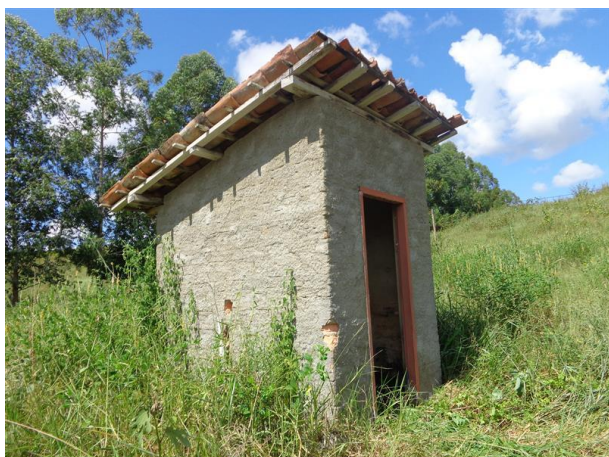
No distrito de Vila Pereira, os poços C-01 e C-03 encontram-se fora de operação, mas em condições inadequadas de segurança sanitária, oferecendo riscos de contaminação ao

**Foto 7. Localização poço C-01  
(Recomendação 2)**

2 – Providenciar os tamponamentos e adequação do tubo de revestimento dos poços C-01 e C-03 localizados no distrito de Vila Pereira.

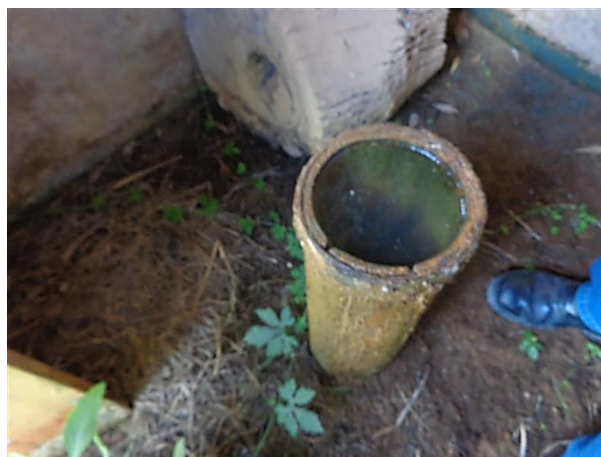
**Foto 8. Poço C-01 - Tubo de revestimento sem  
tampa (Recomendação 2)**

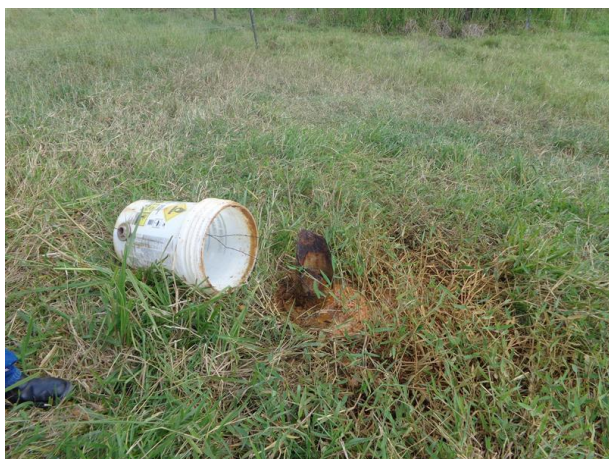
**Foto 9. Poço C-03 (Recomendação 2)**

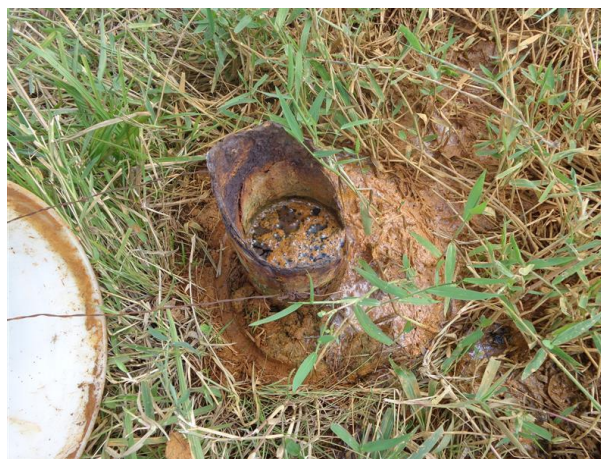
**Foto 10. Poço C-03 - Tubo de revestimento em  
avançado processo de corrosão e sem tampa  
(Recomendação 2)**
