RELATÓRIO DE FISCALIZAÇÃO OPERACIONAL Nº 40/2018

SERVIÇOS DE ABASTECIMENTO DE ÁGUA DA SEDE MUNICIPAL DE SANTA CRUZ DE SALINAS

PRESTADOR DE SERVIÇO: COPANOR MG

Março de 2018

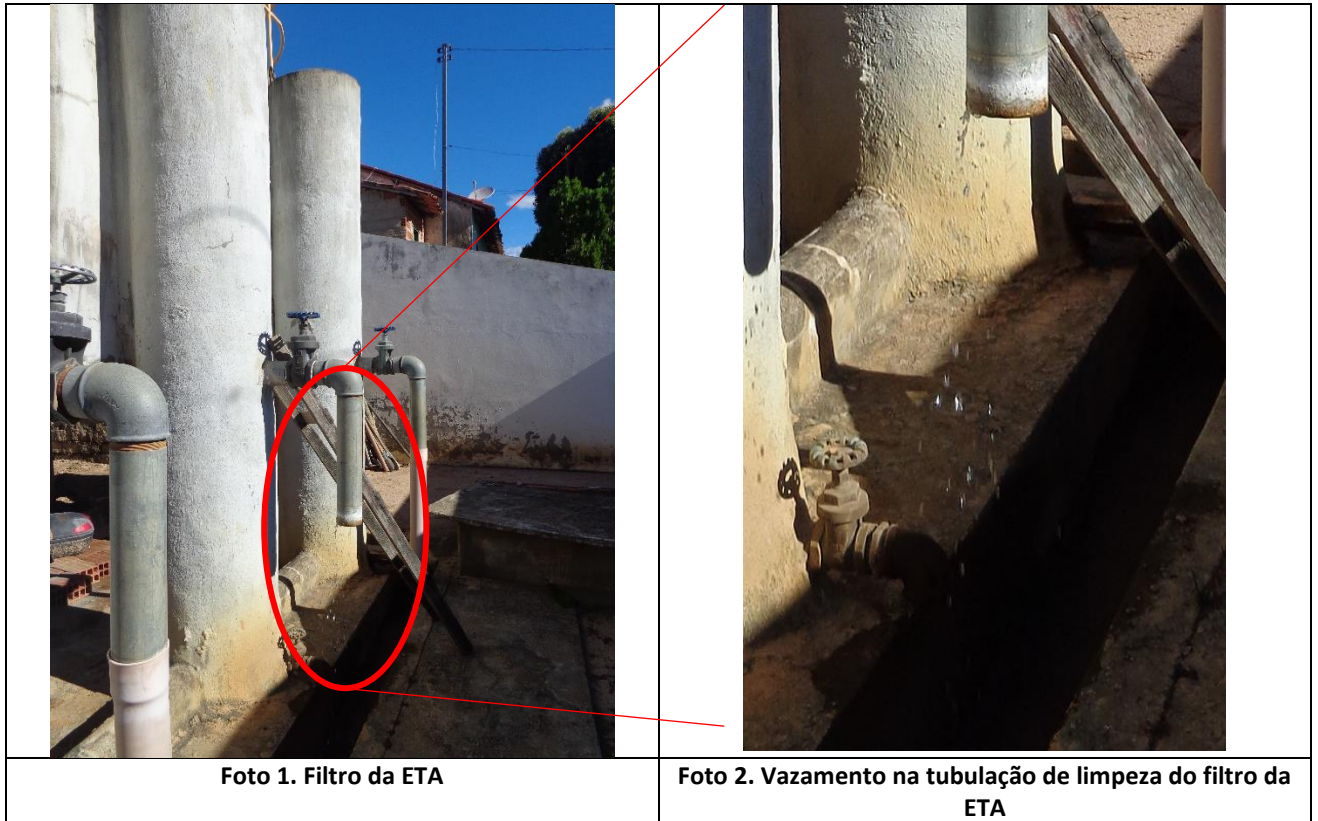
A ETA apresentava vazamento no tubo de saída da limpeza dos filtros.

NÃO CONFORMIDADE NC1: Dispor de unidades operacionais que apresentem vazamentos ou falhas estruturais que comprometam a operação ou a qualidade da prestação dos serviços.	
REFERÊNCIA LEGAL Art. 8º da Resolução ARSAE-MG nº 40/2013	
UNIDADE OPERACIONAL ETA	CONSTATAÇÃO Vazamento no tubo de saída de limpeza do filtro

Fica estabelecido o prazo de 30 dias para que sejam informadas as ações corretivas e para o atendimento às não conformidades e recomendações apontadas nesse Relatório.

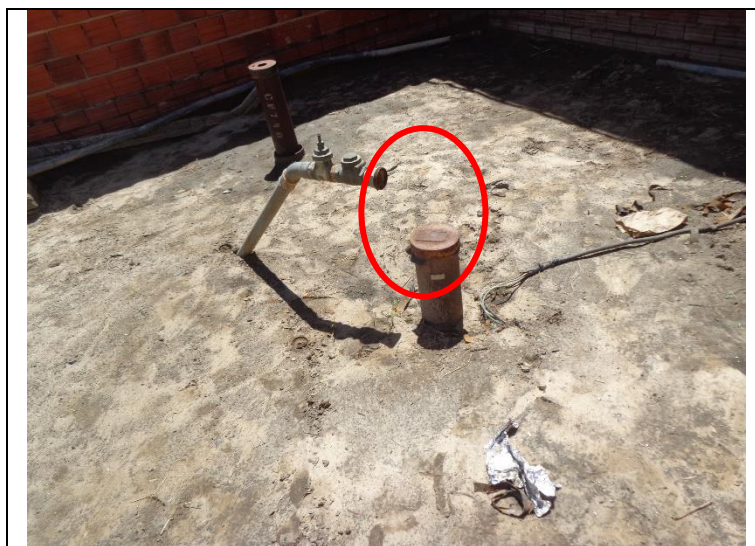
O poço C-03 encontrava-se sem a bomba que realiza a captação da água. Segundo informações do Prestador a mesma estaria em manutenção enquanto o poço estava fora de operação, visto que a captação superficial, durante o período chuvoso, seria a responsável pelo abastecimento da localidade.

Foto 4 Poço fora de operação

- Enviar foto comprobatória da recolocação da bomba no poço C-03
