RELATÓRIO DE FISCALIZAÇÃO Nº GFO-019/2017

**ESTAÇÃO DE TRATAMENTO DE ESGOTO DO
DISTRITO DE JUSTINÓPOLIS PERTENCENTE AO
MUNICÍPIO DE RIBEIRÃO DAS NEVES**

PRESTADOR: COPASA

Maio de 2017

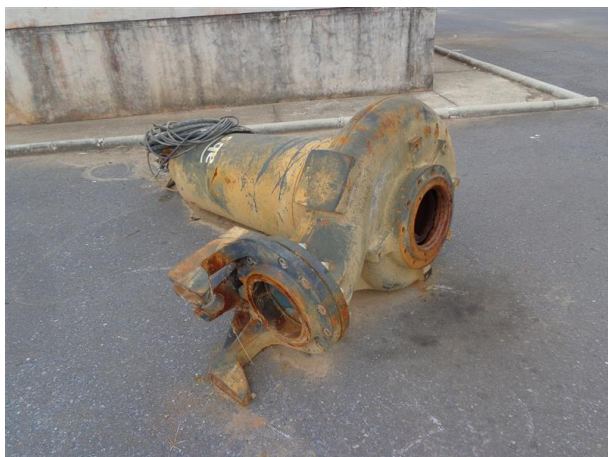
A baixa vazão afluente à ETE foi causada, principalmente, pela presença de um único conjunto motobomba na elevatória final de esgoto. A estação elevatória é operada com dois conjuntos trabalhando alternadamente, cada um com capacidade para recalcar 217,6 L/s de efluente. No entanto, uma das bombas teve o seu rotor danificado e foi removida. Cabe destacar que, uma vez que a operação da ETE exige o funcionamento de duas bombas, deve ser prevista a existência de 3 (três), sendo uma reserva. Assim sendo, diante da impossibilidade de recalcar todo o esgoto utilizando um único conjunto, foi necessário o desvio (*bypass*) de grande parte do efluente que está sendo lançado “in-natura” no ribeirão Areias.

NÃO CONFORMIDADE	
NC1: Deixar de manter conjunto moto bomba reserva instalado e operando alternadamente.	
REFERÊNCIA LEGAL	
Art. 3º da Resolução ARSAE-MG nº 40/2013	
UNIDADE OPERACIONAL	CONSTATAÇÃO
Elevatória de esgoto final	C1.1. Ausência de conjunto moto bomba reserva. (Fotos 01 e 02)

Foto 1. Conjunto motobomba danificado (C1.1)

1 – Tomar providência quanto às constatações mencionadas no capítulo 4 deste relatório a fim de atender à Resolução Normativa ARSAE-MG nº 40/2013.

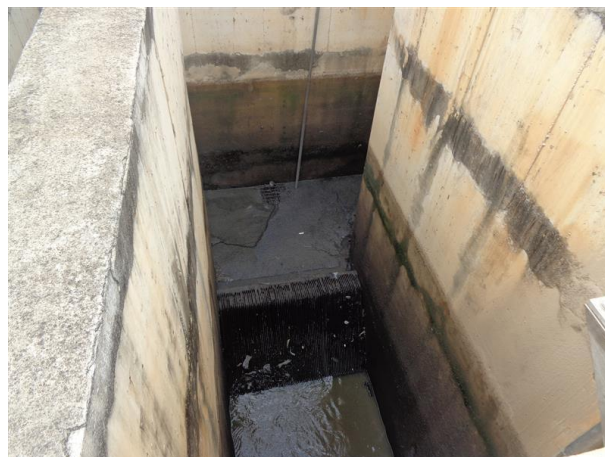
Foto 2. Poço de sucção da EEE final. É possível identificar o nível que o efluente alcança ao extravasar, quando a bomba desarma.

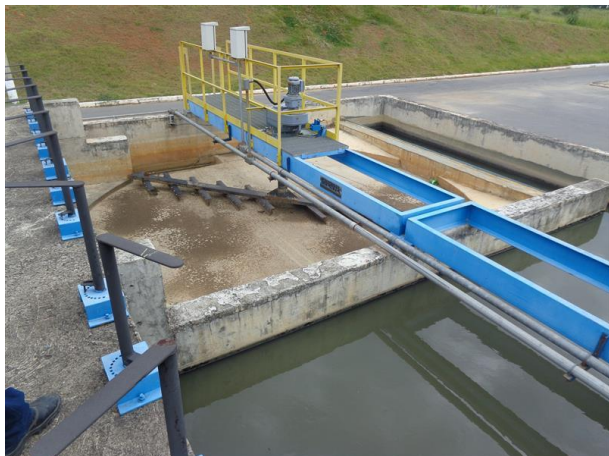
NÃO CONFORMIDADE	
NC2: Deixar de realizar a conservação e manutenção de unidade do sistema público de esgotamento sanitário	
REFERÊNCIA LEGAL	
Art. 8º da Resolução ARSAE-MG nº 40/2013	
UNIDADE OPERACIONAL	CONSTATAÇÃO
Desarenador	C2.1. Ausência do motor que aciona a bomba parafuso (rosca transportadora). (Foto 03)
UNIDADE OPERACIONAL	CONSTATAÇÃO
Decantador Secundário	C2.2. Pá raspadora de lodo emperrada (Foto 04)

Foto 3. Desarenador inoperante (C2.1)

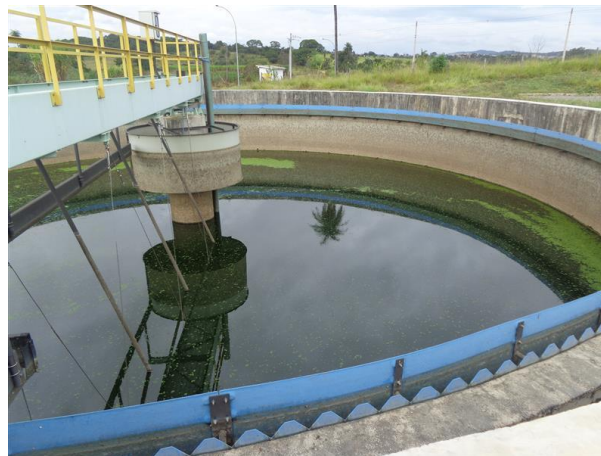
Foto 4. Decantador inoperante (C2.2)

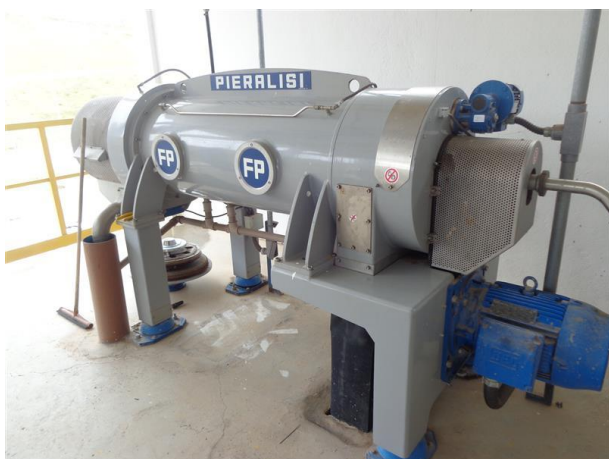
UNIDADE OPERACIONAL Unidade de desidratação de lodo	CONSTATAÇÃO C2.3. Centrífuga com defeito. (Foto 5)
UNIDADE OPERACIONAL Queimador de gás	CONSTATAÇÃO C2.4. Queimador de gás inoperante. (Foto 6)

Foto 5. Centrífuga inoperante (C2.3)

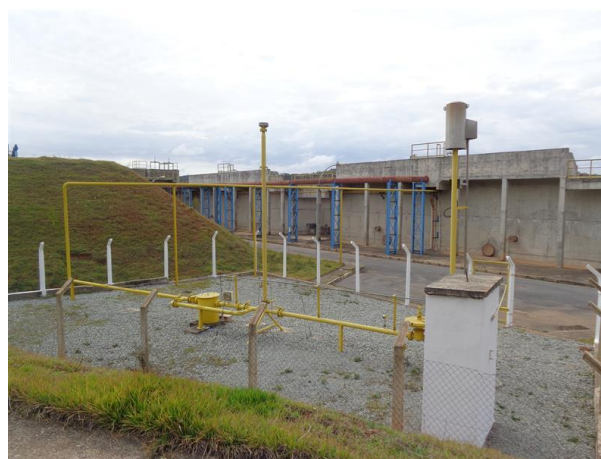
Foto 6. Queimador de gás inoperante (C2.4)
