RELATÓRIO DE FISCALIZAÇÃO

Fiscalização dos Sistemas de Abastecimento de Água do Município de Capim Branco e dos Distritos de Araçás, Boa Vista e Matos

Março 2012

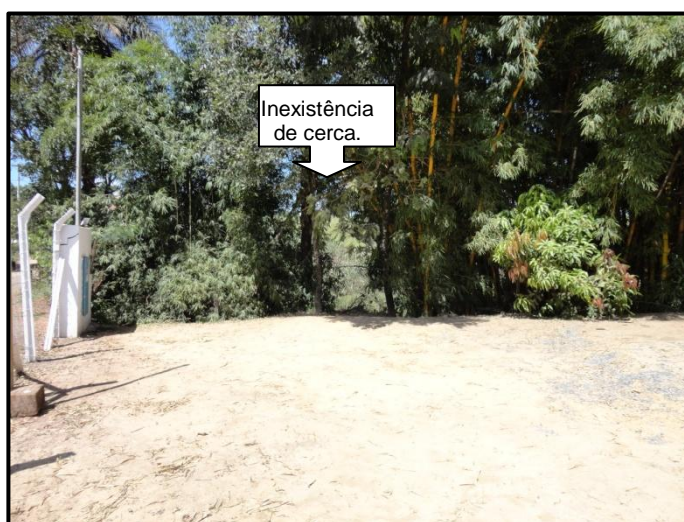
Foto 01

- Inexistência parcial de cerca para delimitação total da área do poço (**Foto 01**).

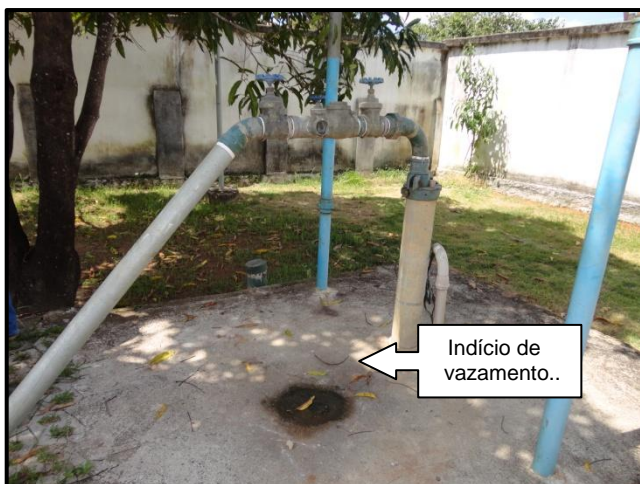
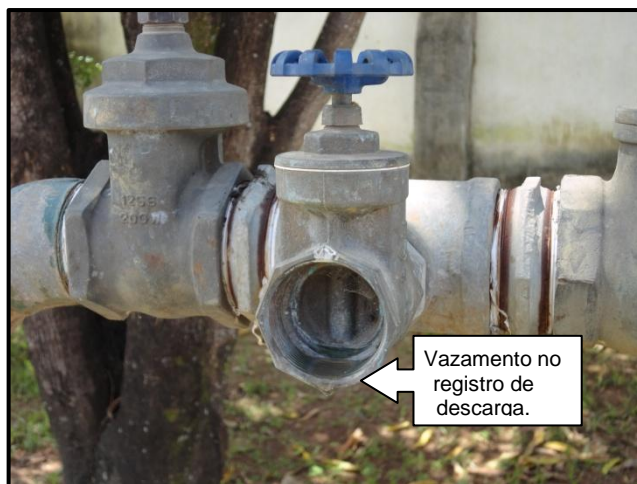
- Vazamento no registro de descarga (**Fotos 02 e 03**).

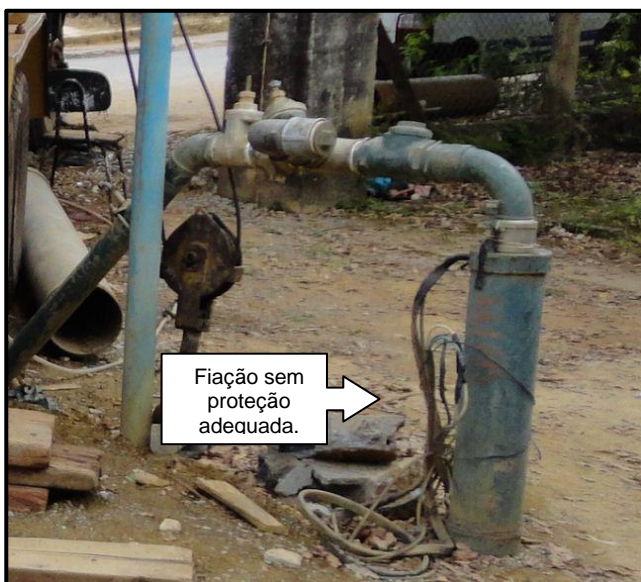
Foto 04

- Fiação de energia exposta ao tempo, sem proteção adequada (**Foto 04**).
- Retirada da cerca devido à perfuração de novo poço que deverá ser recolocada após conclusão da obra (**Foto 05**).

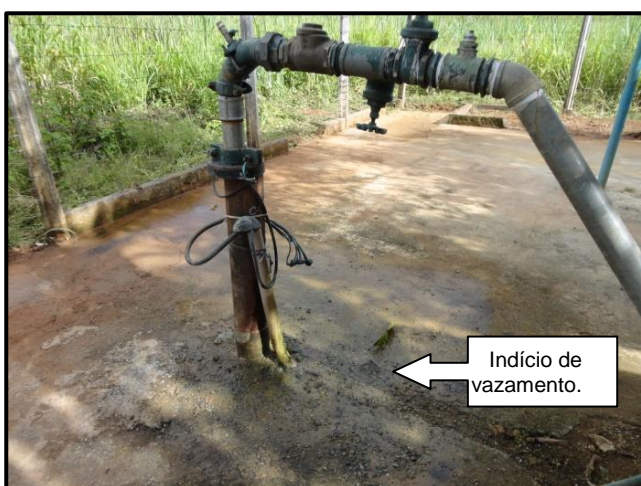
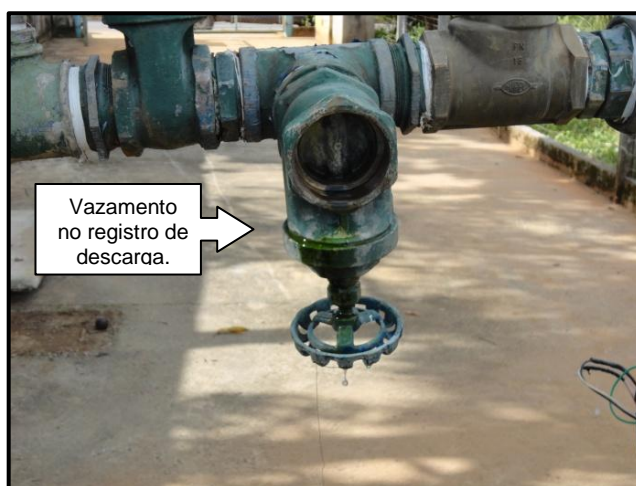
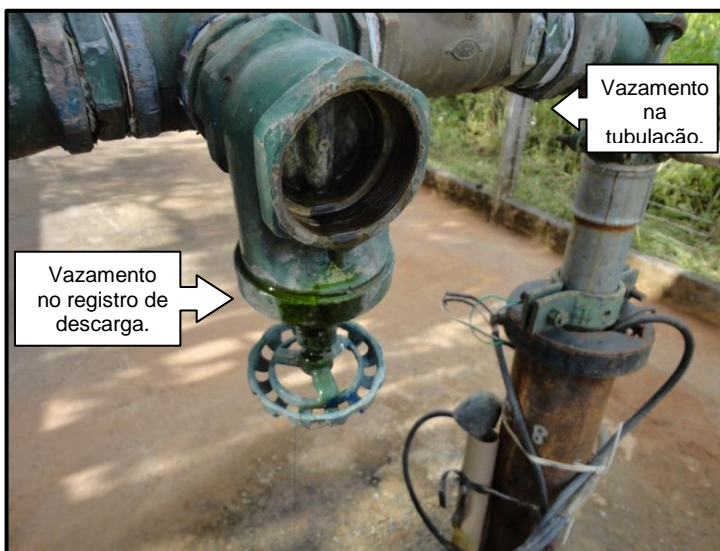
- Vazamento no registro de descarga (**Foto 06, 07 e 09**).

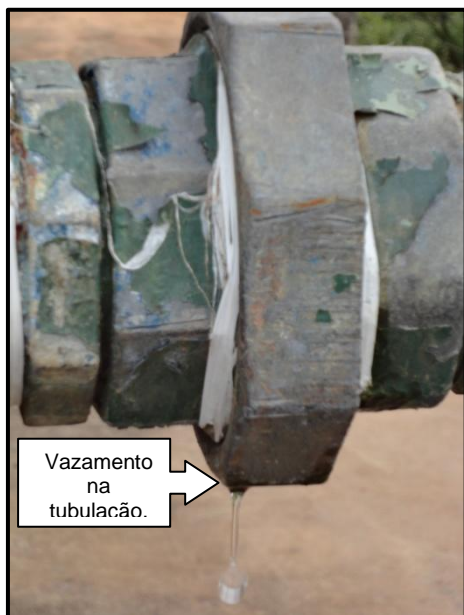
Foto 08

- Vazamento na junção da tubulação (**Foto 08**).

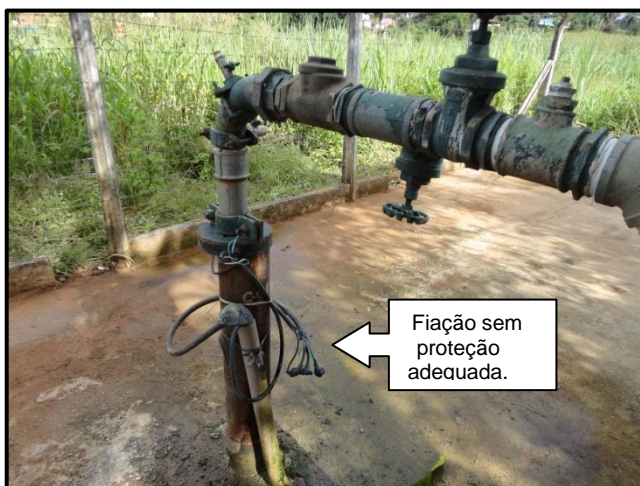
Foto 10

- Fiação de energia exposta ao tempo, sem proteção adequada (**Foto 10**).
- A falta de acesso à caixa de inspeção dos registros de descarga/manobra impede suas manutenções (**Foto 11**).

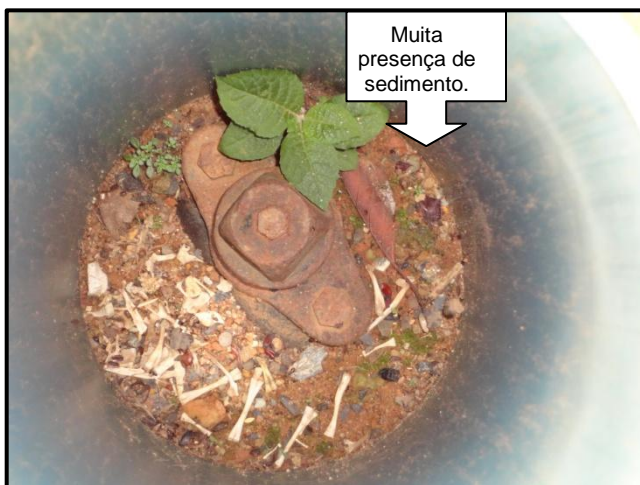
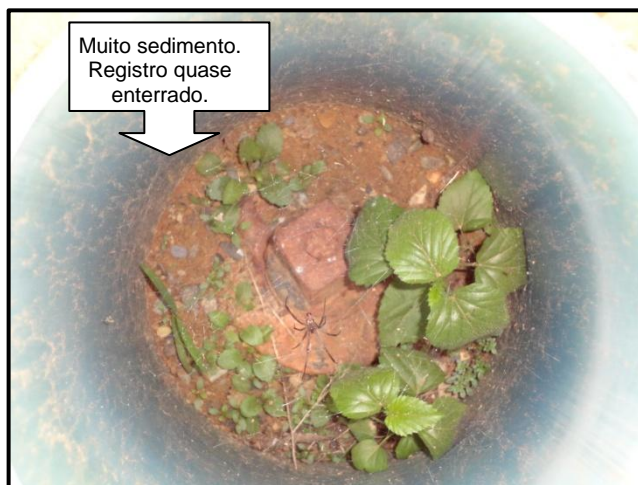
- Falta de manutenção da caixa de inspeção dos registros de descarga/manobra (Área do Poço E-04) (Fotos 12 e 13).

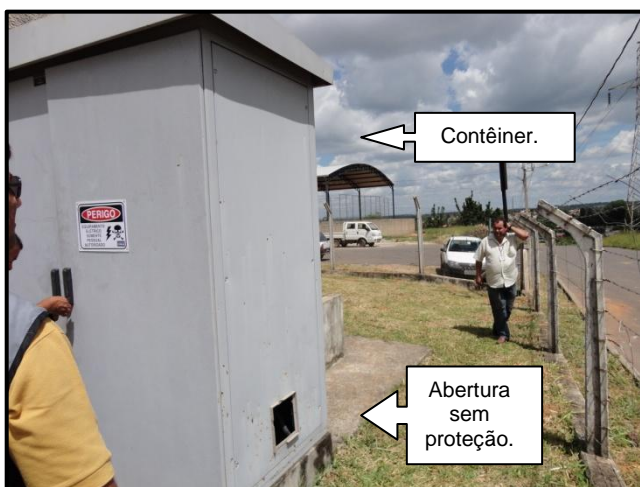
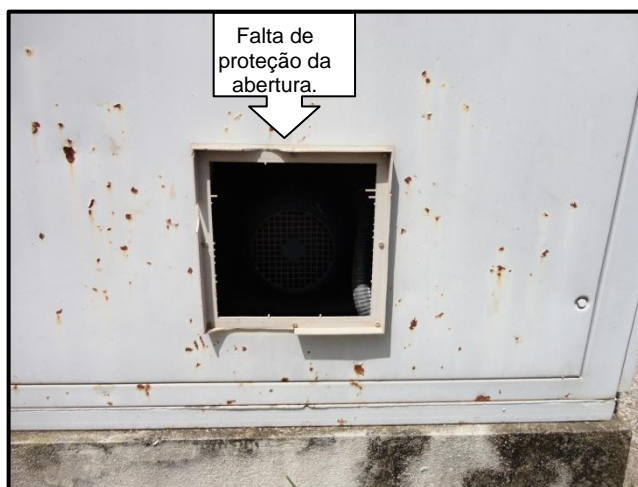
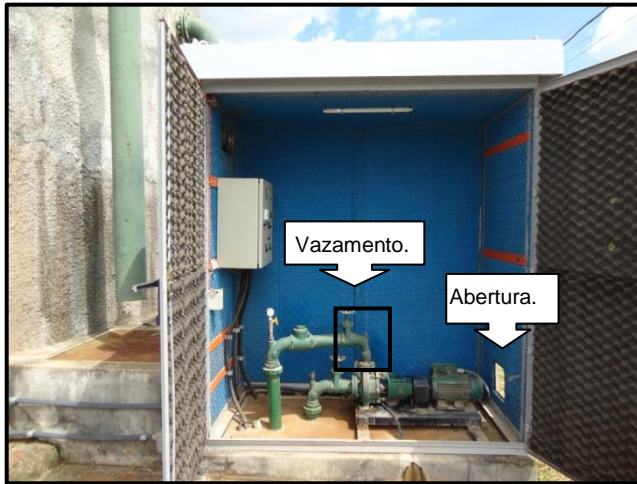
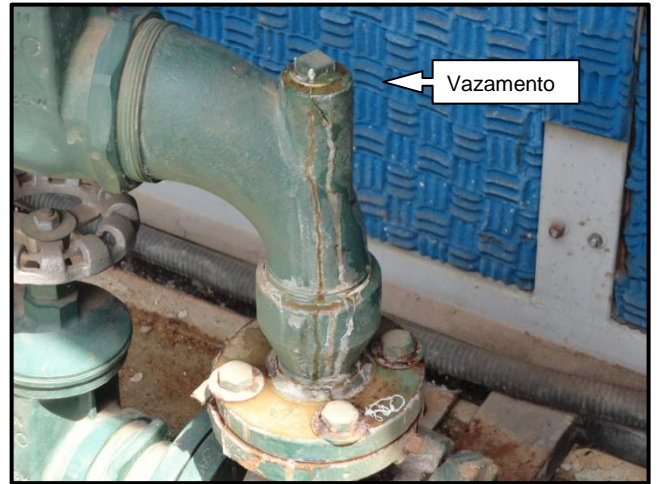
- Falta de proteção da abertura no contêiner que dá acesso ao motor da bomba (Fotos 14, 15 e 16).
- Vazamento na tubulação da EEAT (Fotos 16 e 17).

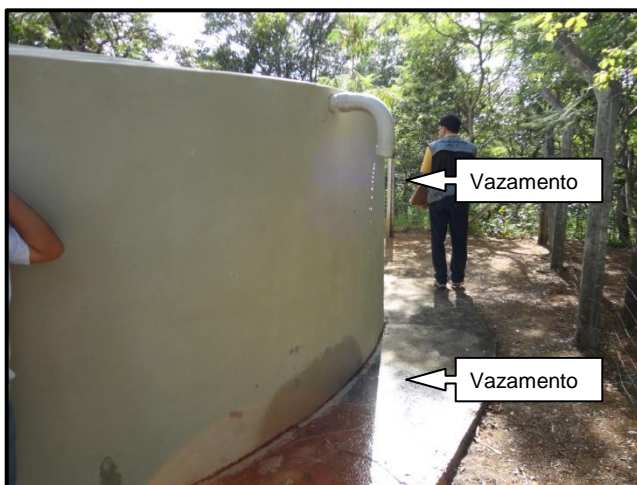
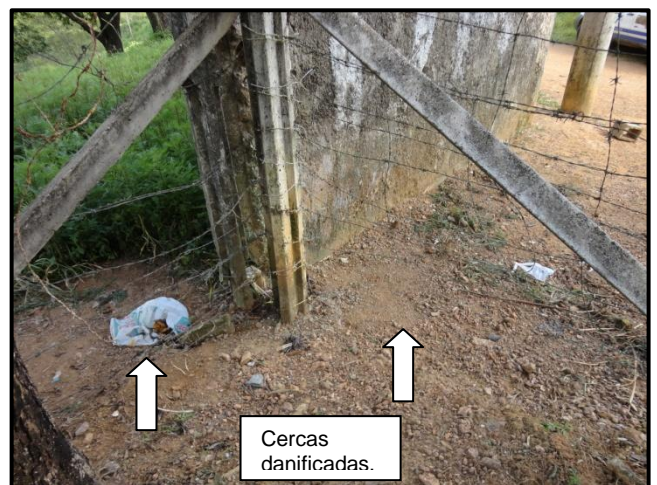
- Vazamento no extravasor do reservatório (Foto 18).
- Cercas danificadas (Foto 19).

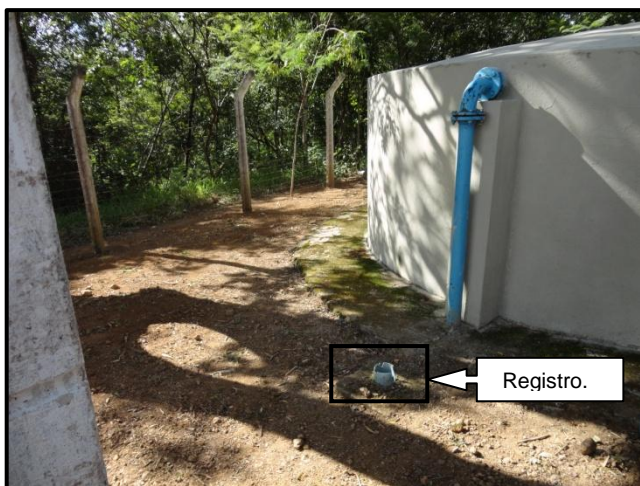
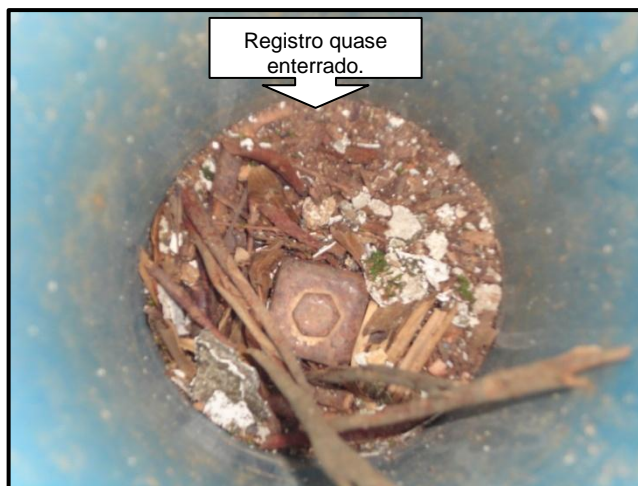
- A falta de acesso à caixa de inspeção do registro de manobra impede sua manutenção (Área do RAP-01) (Foto 20).
- Falta de manutenção da caixa de inspeção do registro de manobra (Área do RAP-01) (Foto 21).

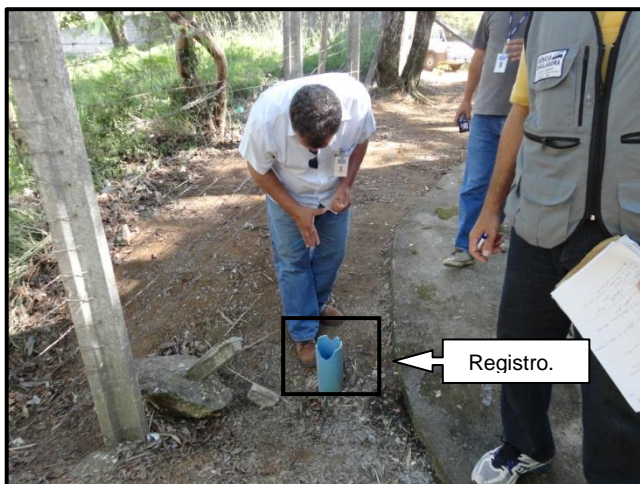
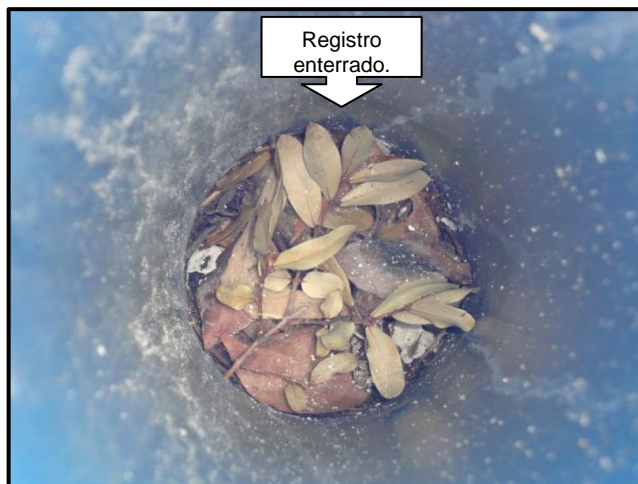
- A falta de acesso à caixa de inspeção do registro de descarga impede sua manutenção (Área do RAP-01) (Foto 22).
- Falta de manutenção da caixa de inspeção do registro de descarga (Foto 23).

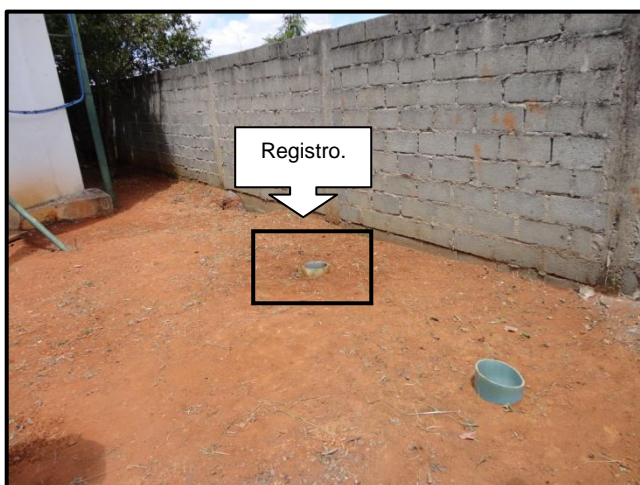
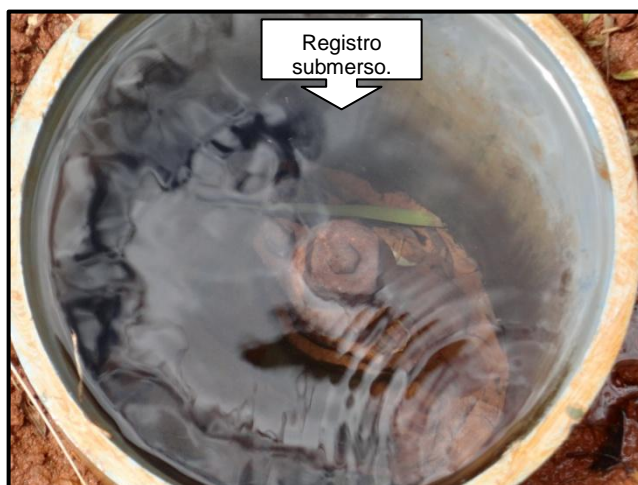
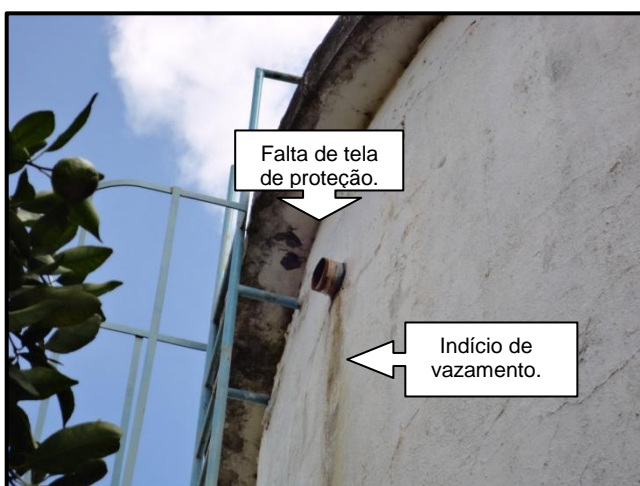
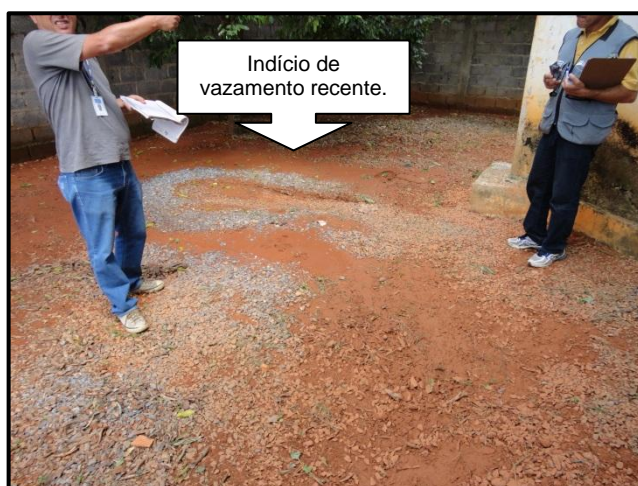
- A falta de acesso à caixa de inspeção do registro de descarga impede sua manutenção (Área do REL-02) (**Foto 24**).
- Falta de manutenção da caixa de inspeção do registro de descarga (**Foto 25**).
- Abertura de ventilação sem tela de proteção (**Foto 26**).
- Indícios de vazamento recente pela abertura de ventilação do reservatório (**Fotos 26 e 27**).

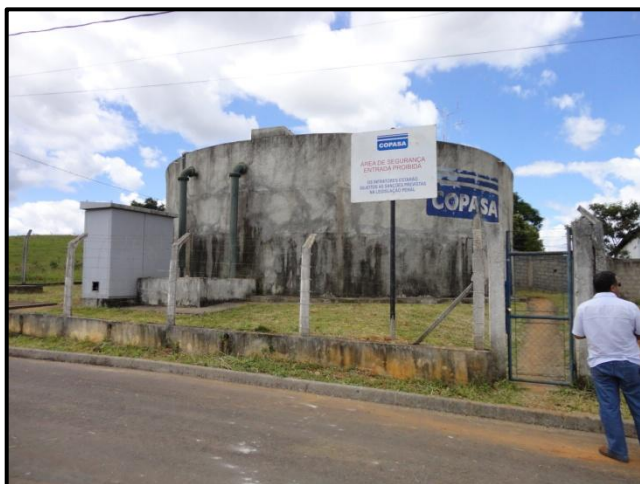
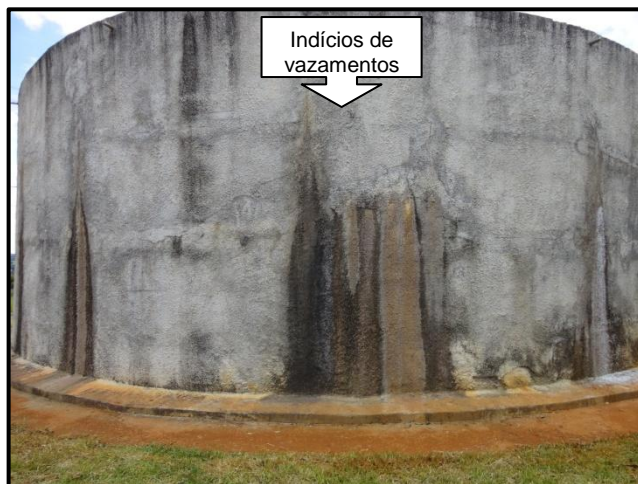
- Reservatório mal conservado (**Fotos 28 e 29**).

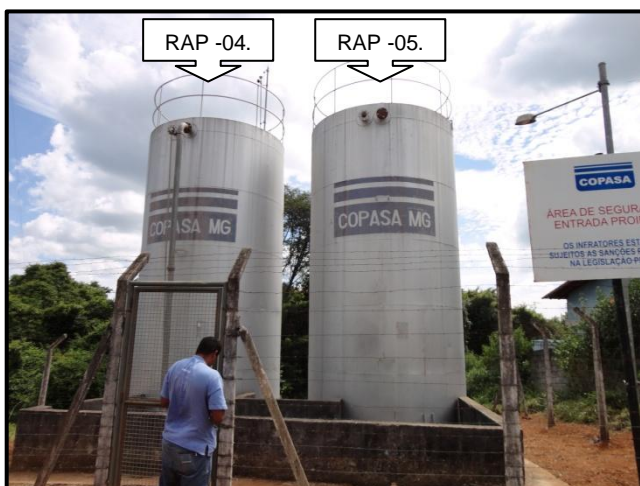
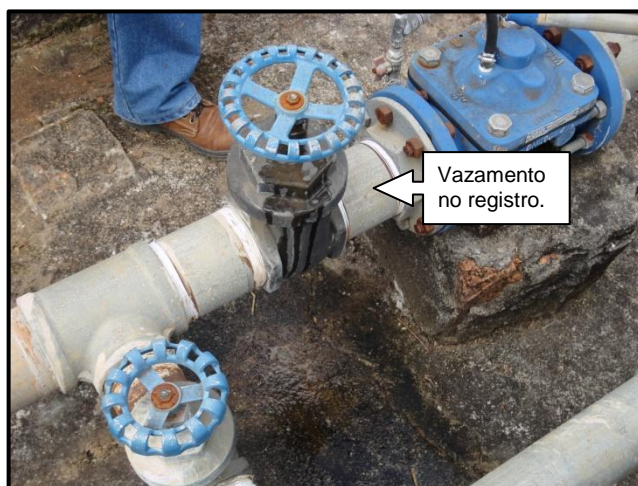
- Falta de identificação das unidades operacionais (**Foto 30**).
- Vazamento no registro contido no barrilete do RAP-05 (**Foto 31**).

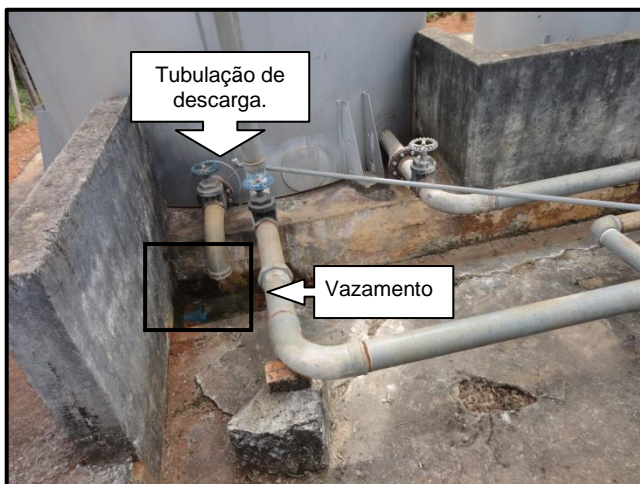
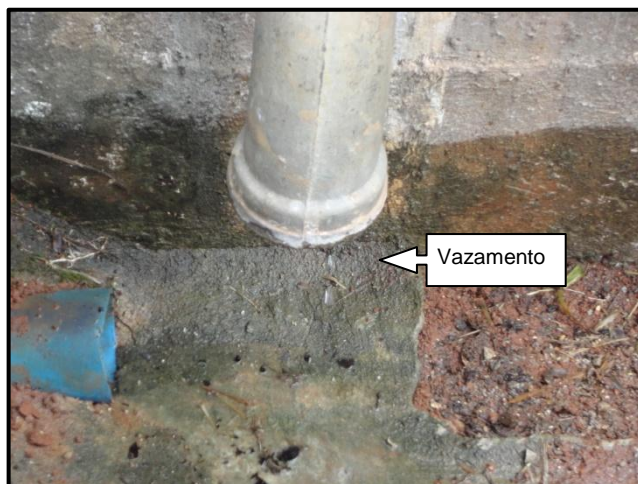
- Vazamento na tubulação de descarga de fundo do RAP-04 (Fotos 32 e 33).

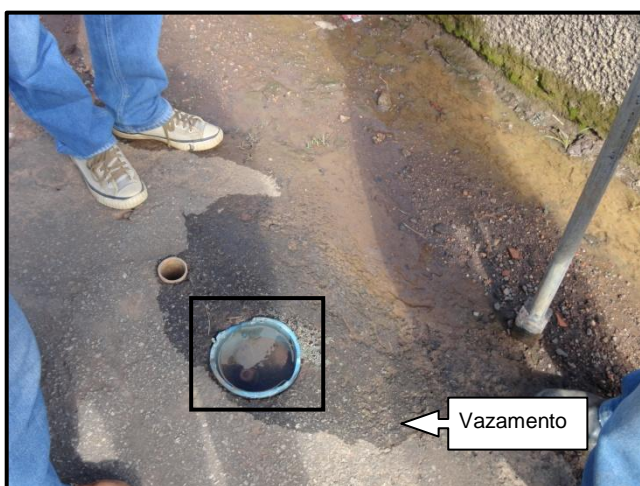
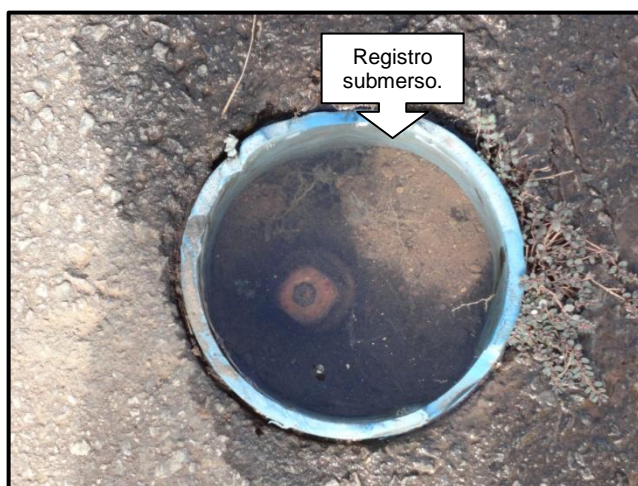
- A falta de acesso à caixa de inspeção do registro de descarga impede sua manutenção (End: Avenida Juscelino Kubstchek, nº2.090, Bairro Peri-Peri)(Foto 34).
- Falta de manutenção da caixa de inspeção do registro de descarga (Foto 35).

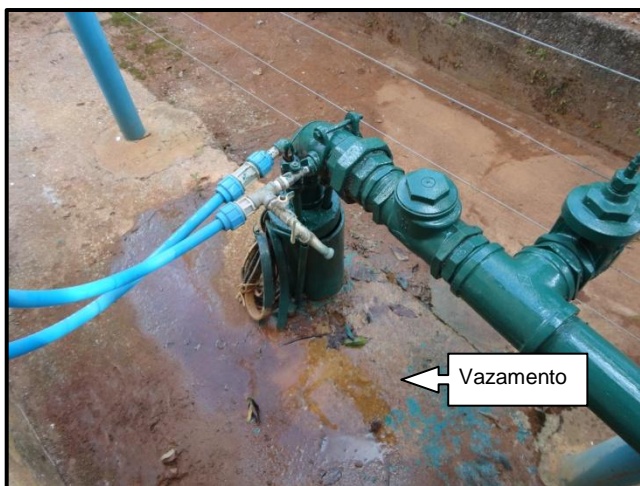
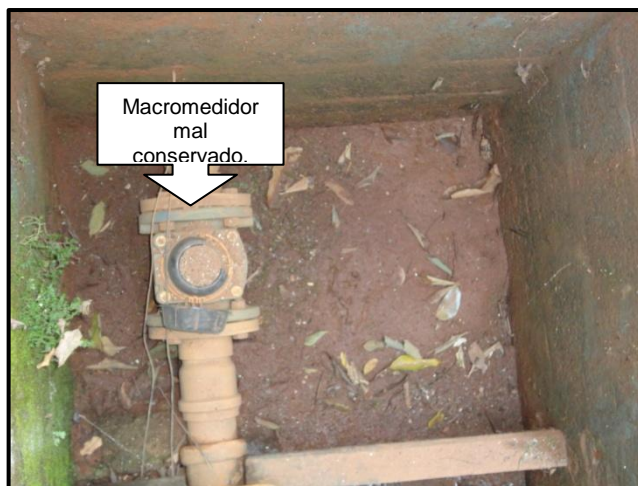
- Vazamento na tubulação do poço (**Foto 36**).
- Falta de manutenção na caixa de inspeção do macromedidor (**Foto 37**).

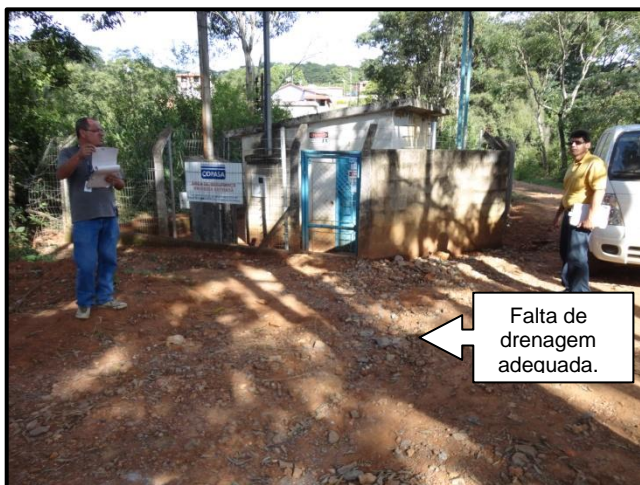
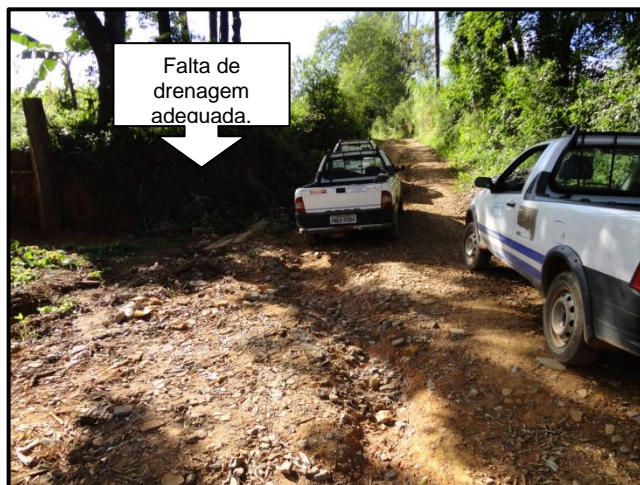
- Falta de drenagem pluvial adequada induz o carregamento de sedimentos para a área do poço e explica a umidade presente na casa de química (Fotos 38 e 39).

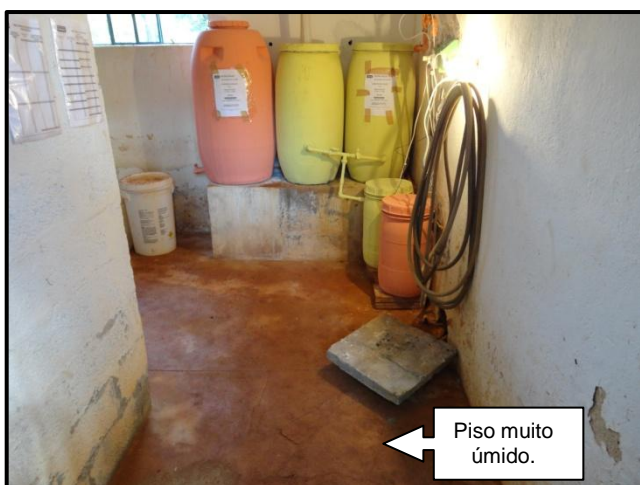
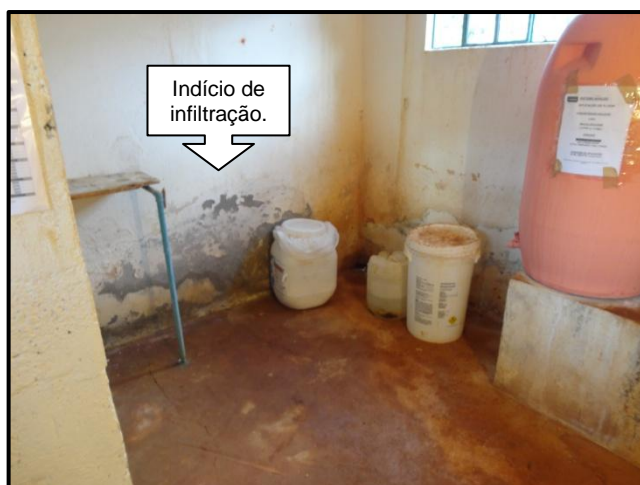
- O ambiente interno da casa de química encontra-se mal conservado, com presença de muita umidade (Fotos 40 e 41).

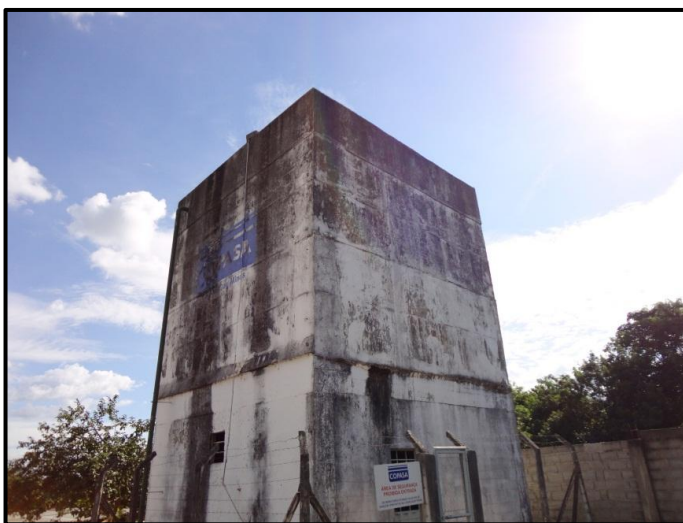
Foto 42

- Reservatório mal conservado (**Foto 42**).

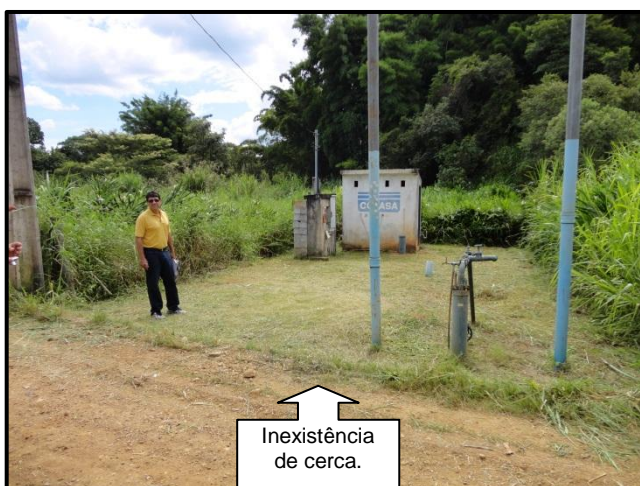
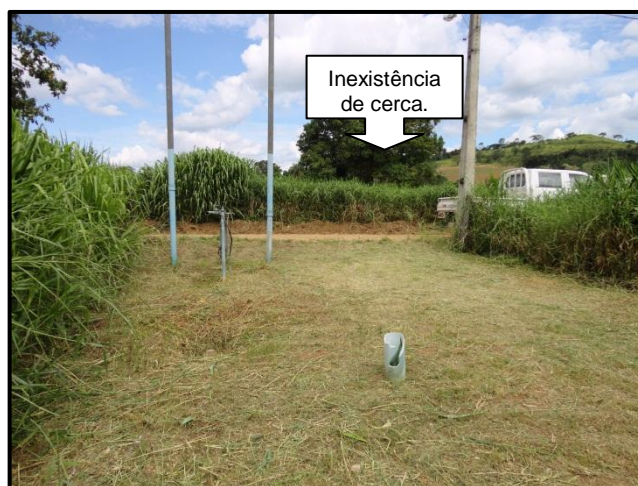
- Inexistência de cerca para delimitação da área do poço (**Fotos 43 e 44**).
- Inexistência de placa de aviso de advertência (**Fotos 43 e 44**).

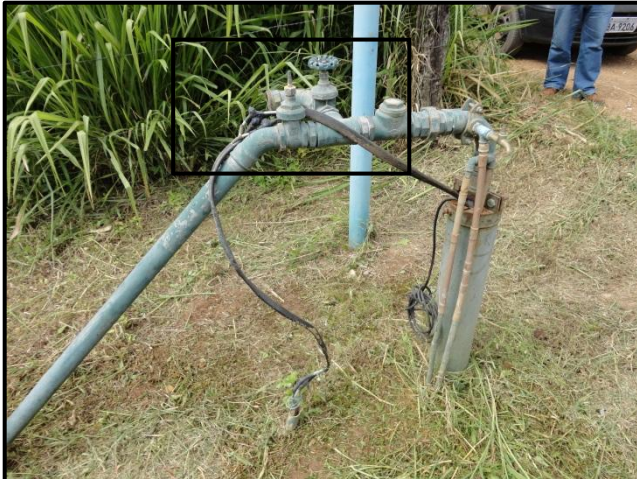
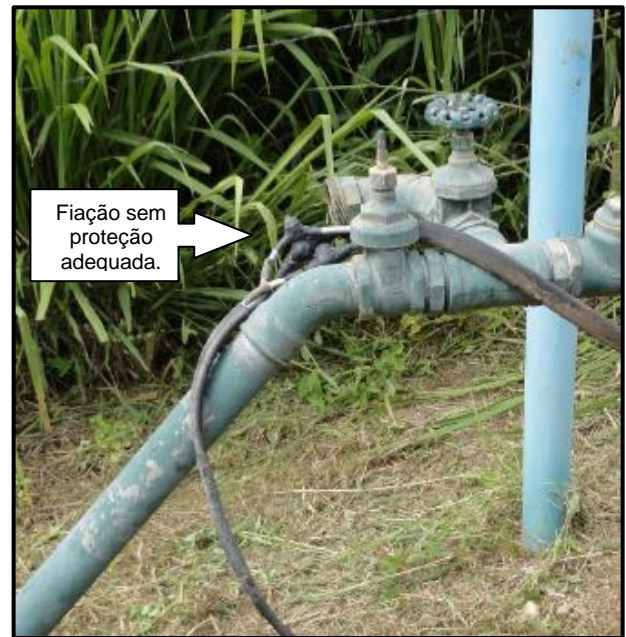
- Fiação de energia exposta ao tempo, sem proteção adequada (Fotos 45 e 46).

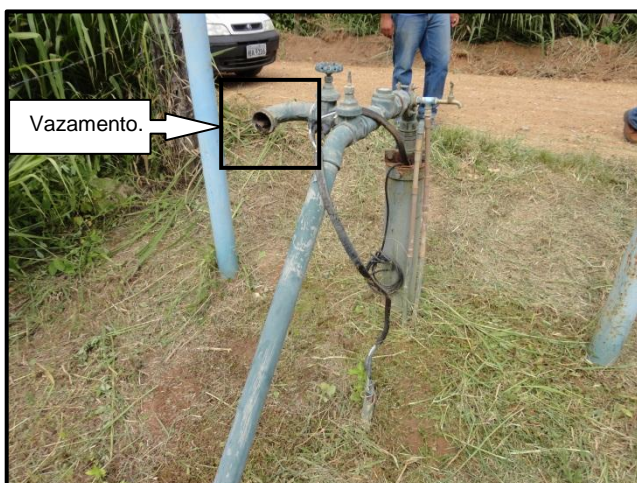
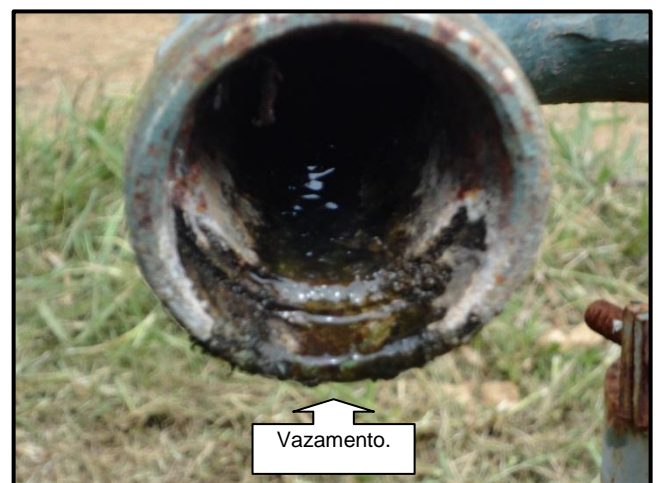
- Vazamento no registro de descarga do poço (Fotos 47 e 48).

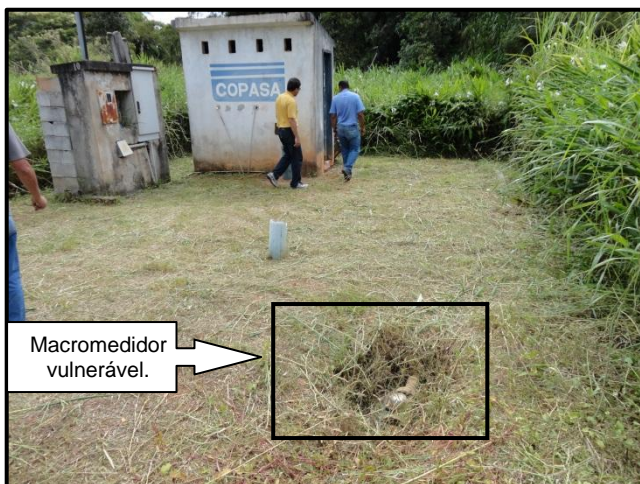
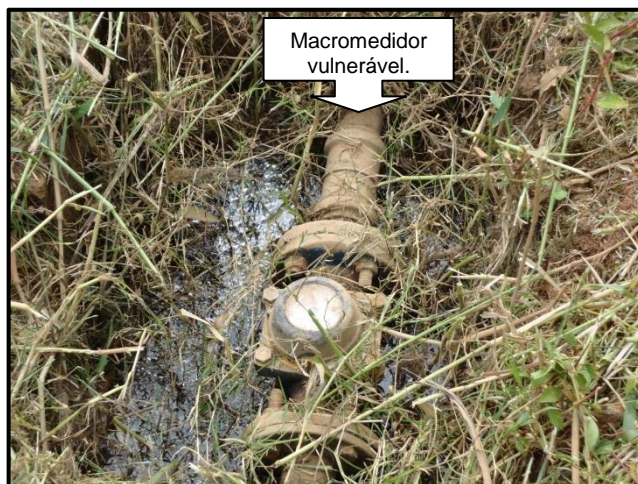
- Falta de caixa de inspeção do macromedidor (Fotos 49 e 50).

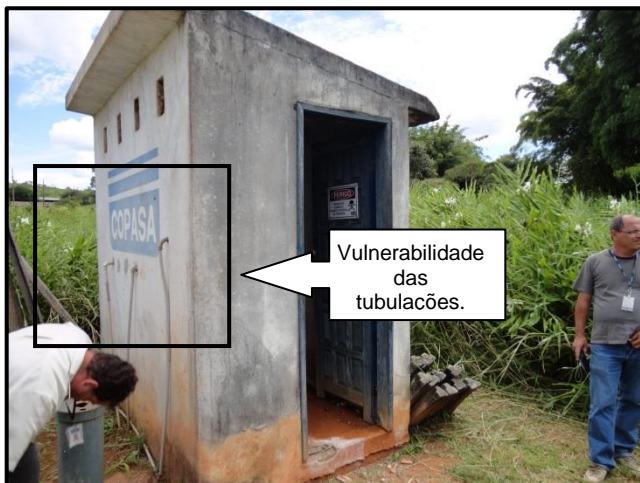
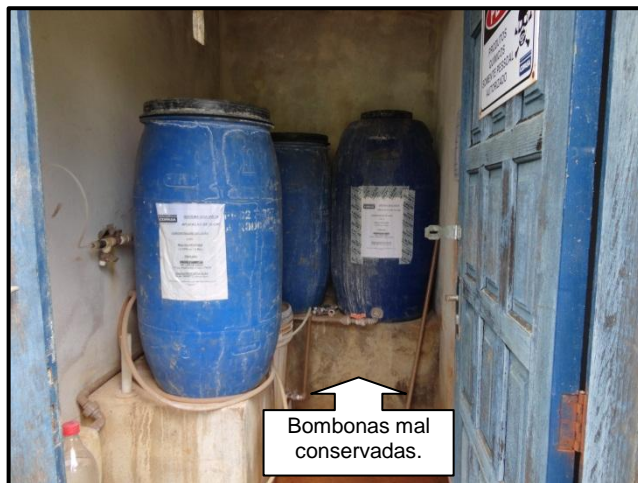
- Vulnerabilidade das tubulações de cloração e fuoretação por falta de cercamento da área do Poço- Distrito de Boa Vista (Foto 51).
- Bombonas de armazenamento de produtos químicos mal conservadas (Foto 52).

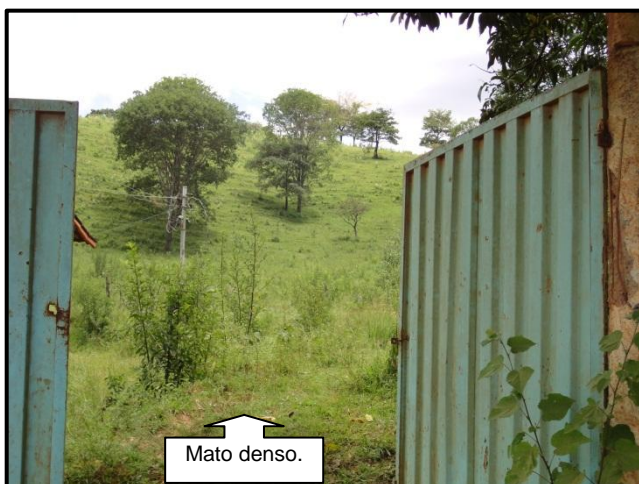
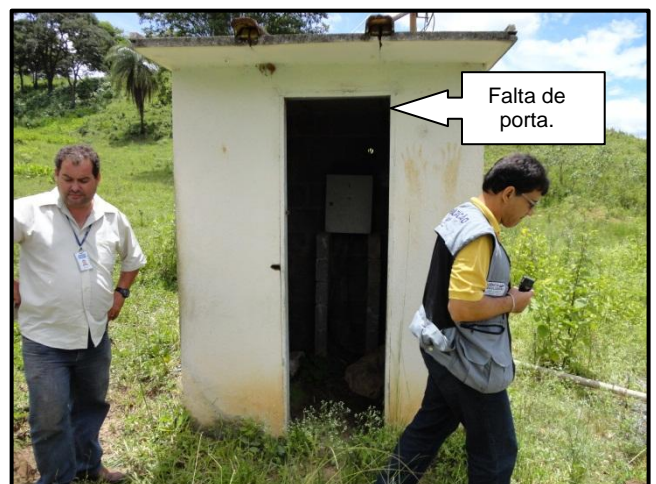
- Difícil acesso ao poço (**Foto 53**).
- Quadro de comando vulnerável (**Foto 54**).

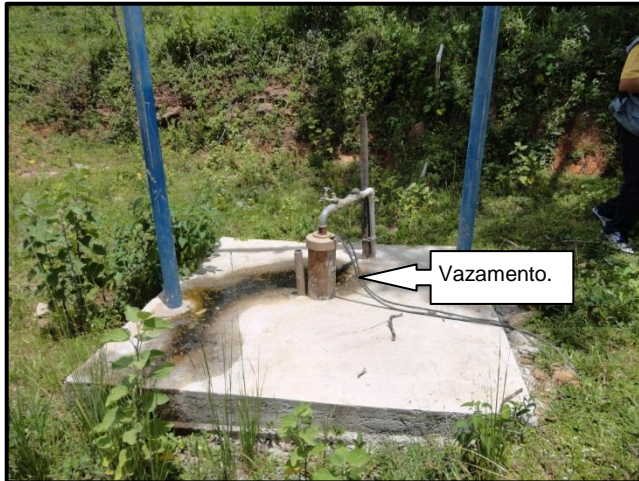
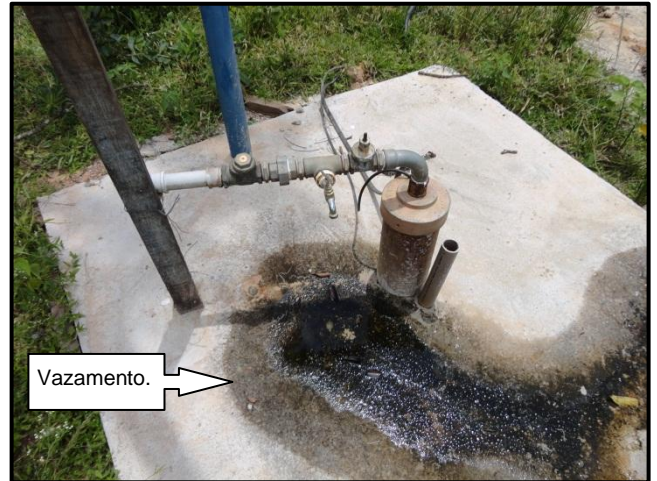
- Vazamento na torneira de descarga do poço (Fotos 55 e 56).

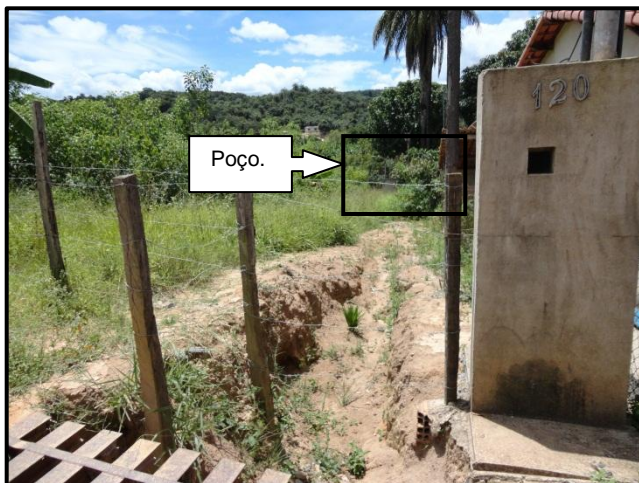
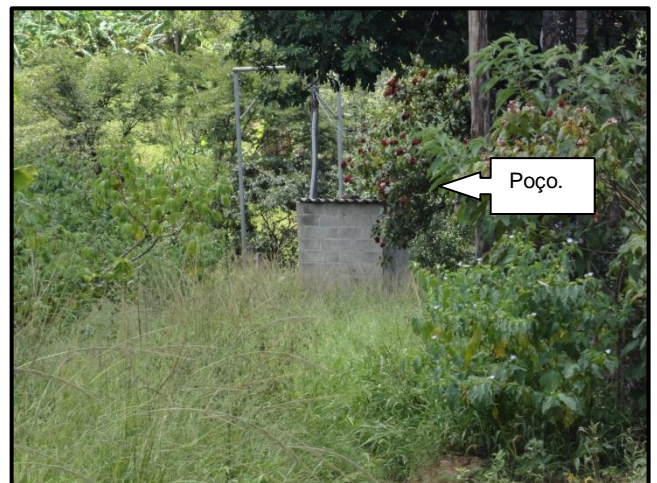
- Poço não visitado devido à falta de acesso (Fotos 57 e 58).

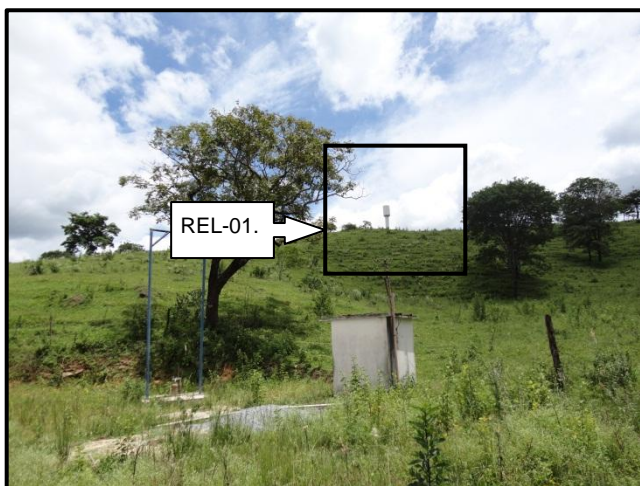
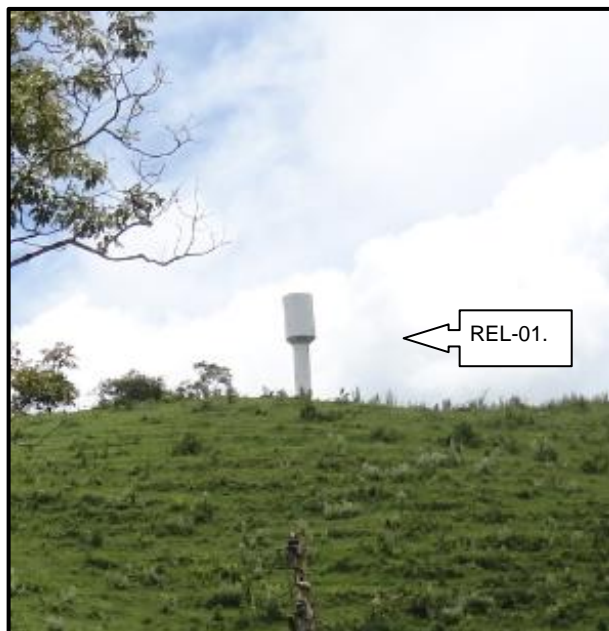
- Reservatório não visitado devido à falta de acesso (**Fotos 59 e 60**).

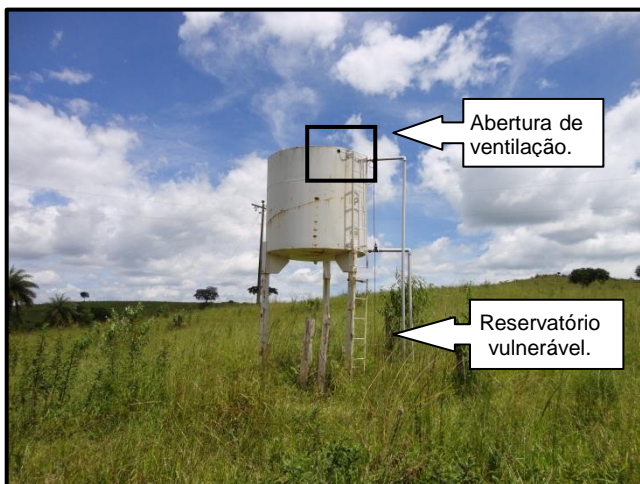
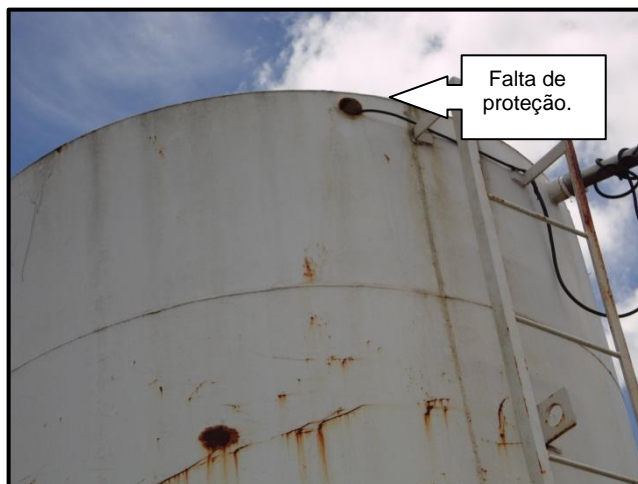
- Falta de aviso de advertência, identificação do prestador e identificação da unidade operacional (**Foto 61**).
- Falta de cerca e delimitação adequada permite o acesso de pessoas não autorizadas (**Foto 62**).
- Abertura de ventilação sem proteção (**Fotos 61 e 62**).
