RELATÓRIO DE FISCALIZAÇÃO

**Fiscalização do Sistema de Abastecimento de
Água do Distrito de Angueretá pertencente ao
Município de Curvelo**

Maio 2012

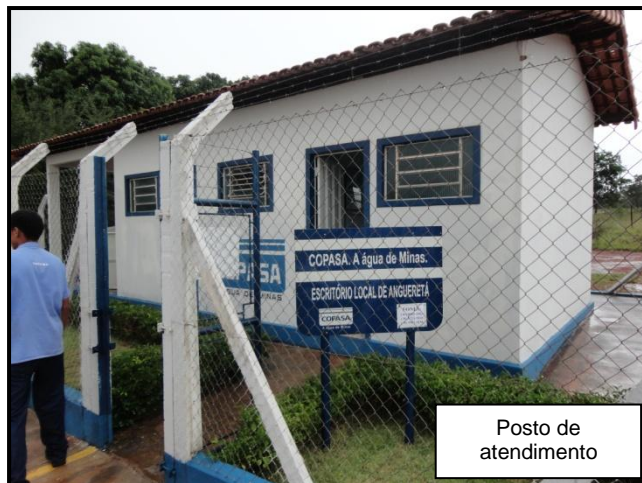
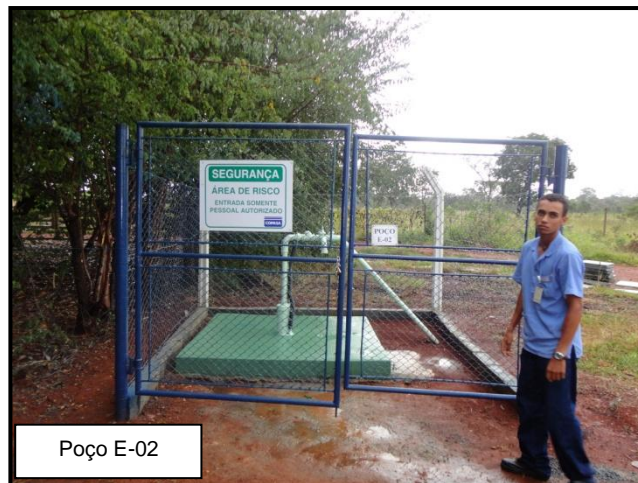
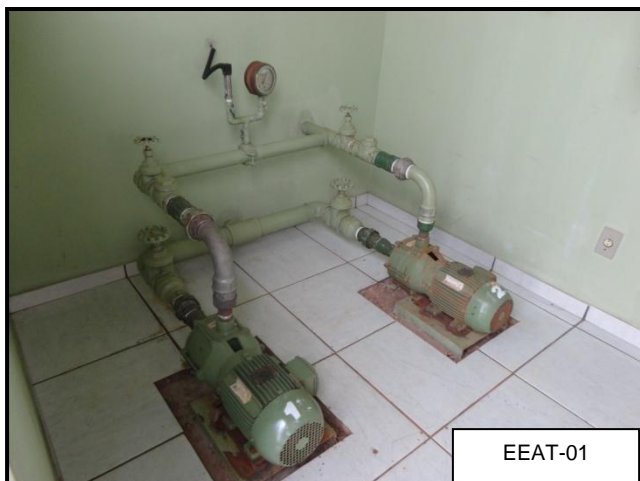
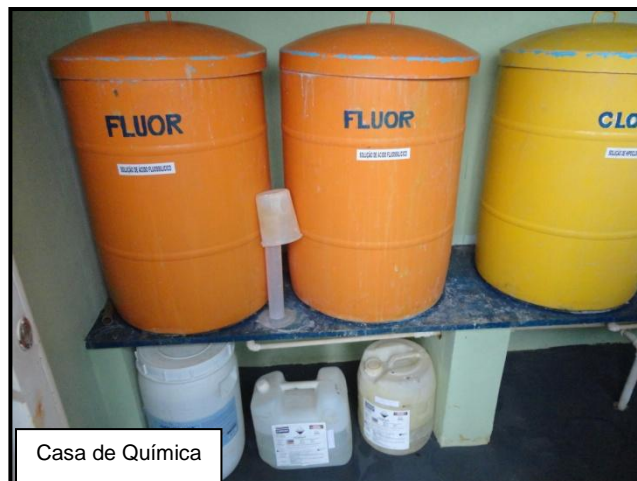
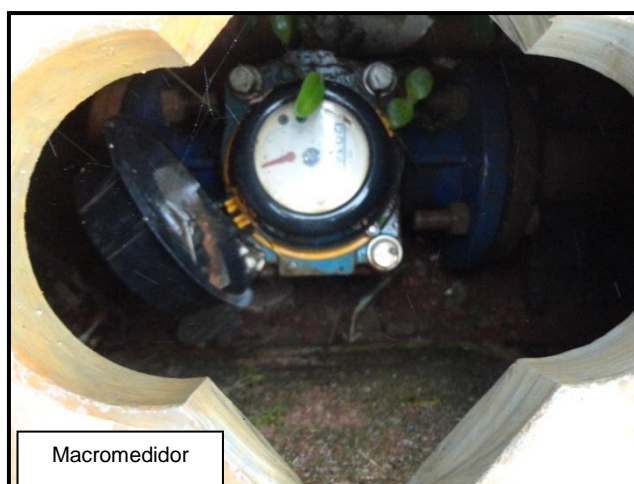
Durante a inspeção de campo não foram identificadas não-conformidades nas unidades operacionais do sistema de abastecimento de água do Distrito de Angueretá (**Fotos 01, 02, 03, 04 e 05**)

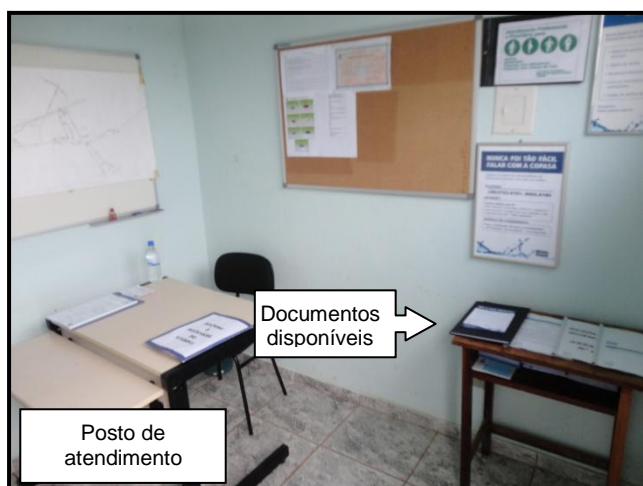
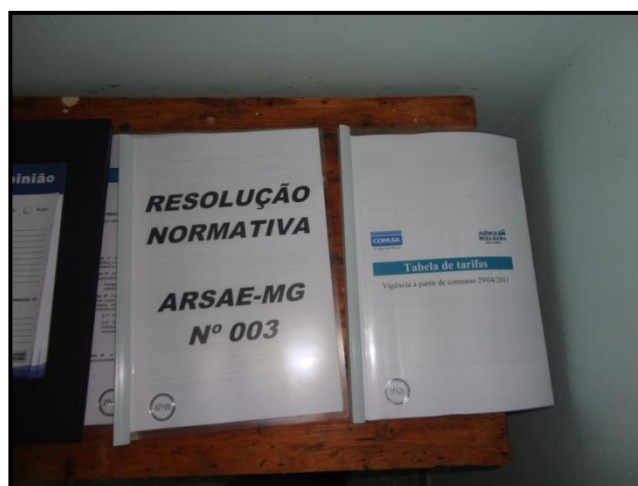
No tocante à disponibilidade de informações, verificou-se o cumprimento da Resolução Normativa ARSAE nº 003/2010, estando à disposição dos usuários a Resolução, a Tabela de Tarifas, a Tabela de serviços cobráveis e o livro para registro de manifestações (**Fotos 06 e 07**).
