RELATÓRIO DE FISCALIZAÇÃO

Fiscalização dos Sistemas de Abastecimento de Água e de Esgotamento Sanitário da localidade de Senador Mourão - Município de Diamantina

Setembro 2011

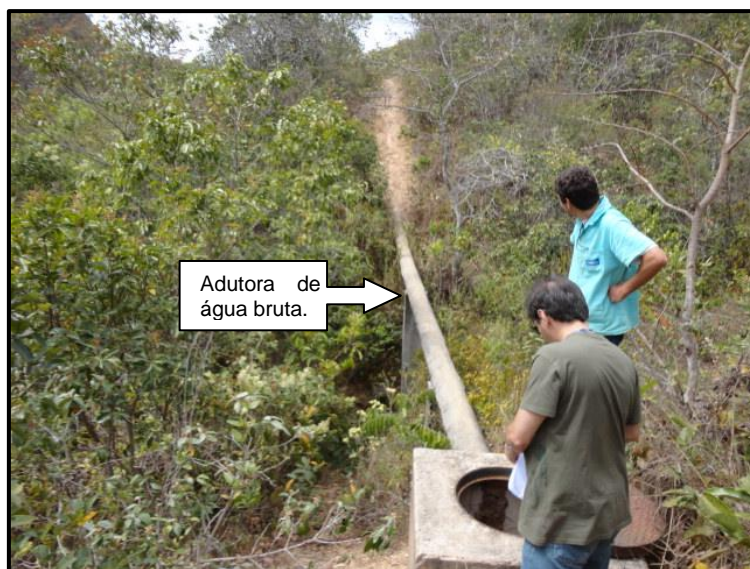
- Captação não visitada devido à extrema dificuldade de acesso. Este se dá por meio de circulação em cima da adutora de água bruta, sem qualquer segurança (**Foto 01**).

Foto 01: Dificil acesso à captação

- Extrema dificuldade de acesso, realizado por meio de circulação em cima da adutora de água bruta, sem qualquer segurança.

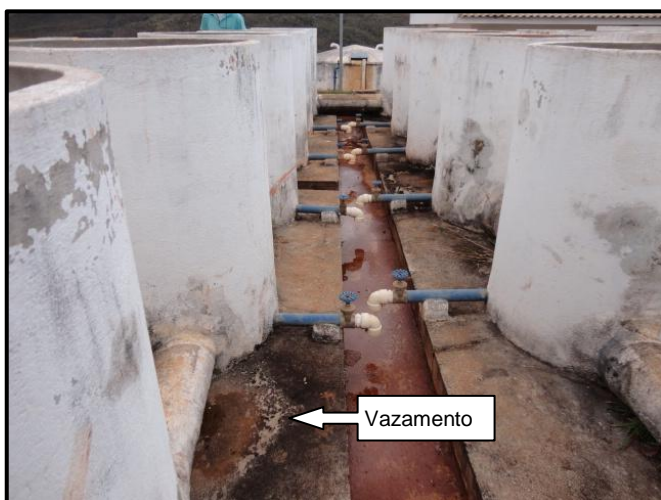
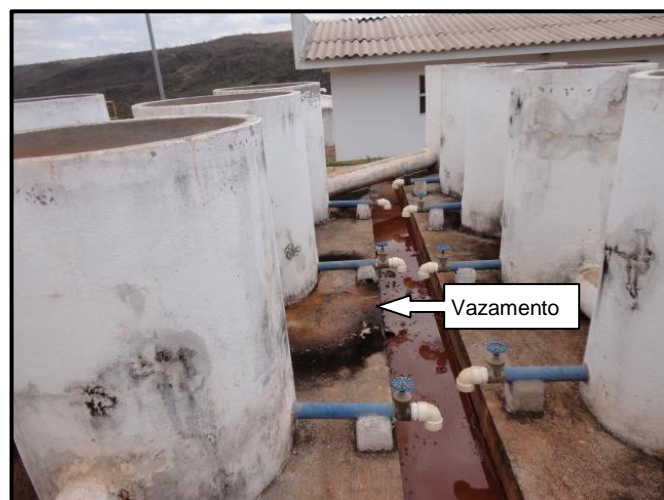
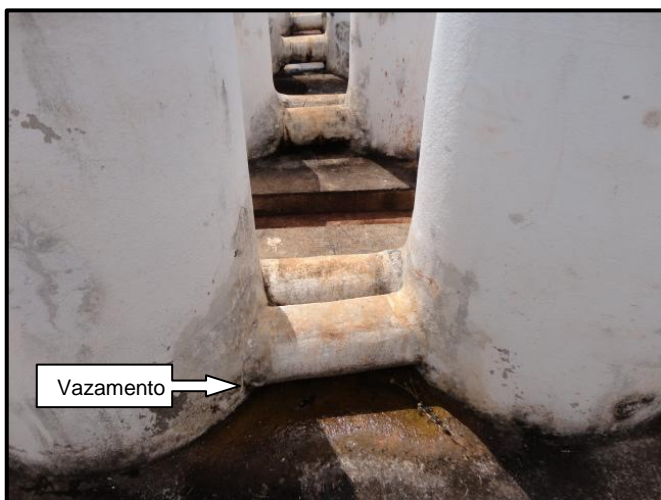
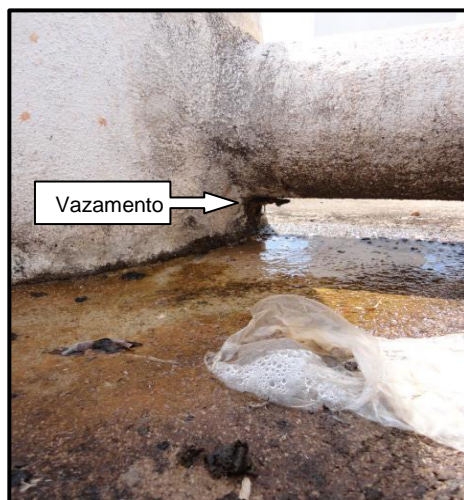
- Vazamentos detectados nas junções da tubulação do floculador (**Fotos 02,03,04,05**).

Foto 02 – Vazamento no Floculador

Foto 03 – Vazamento no Floculador

Foto 04 – Vazamento no Floculador

Foto 05 – Vazamento no Floculador

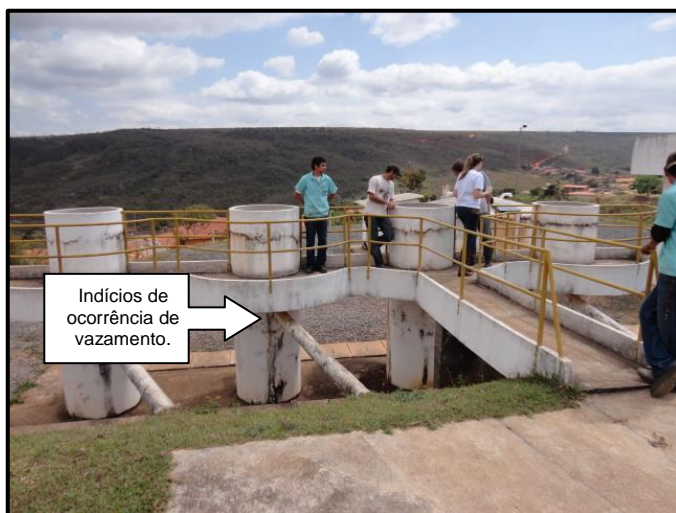
- Falta de manutenção e conservação dos filtros (**Fotos 06 e 07**).

Foto 06 – Filtro com indícios de vazamento

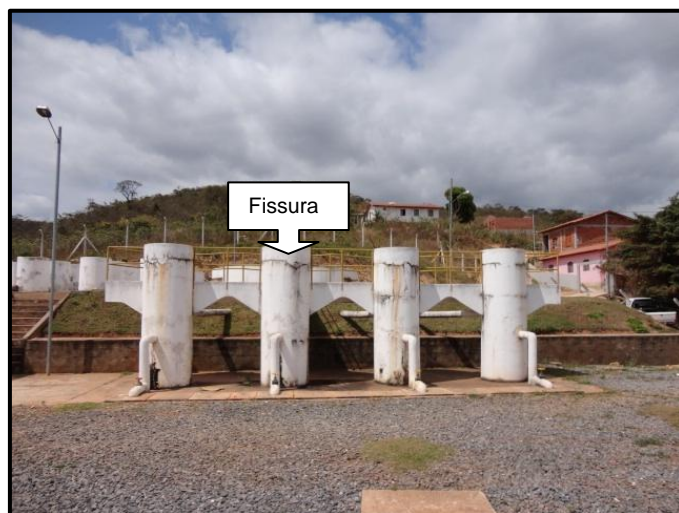
Foto 07 – Filtros apresentam fissuras

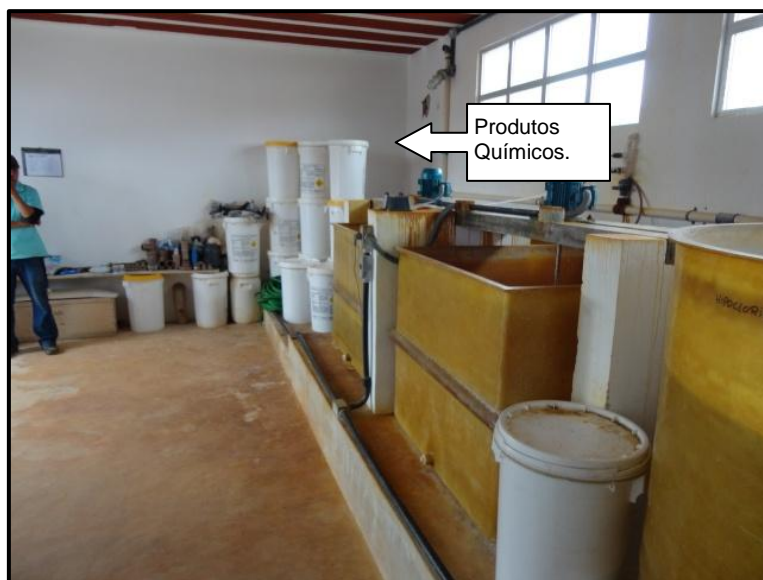
- Sala de dosagem e acondicionamento de produtos químicos no mesmo espaço, pois não há almoxarifado (**Foto 08**).

Foto 08 – Falta de almoxarifado para acondicionamento dos produtos químicos.

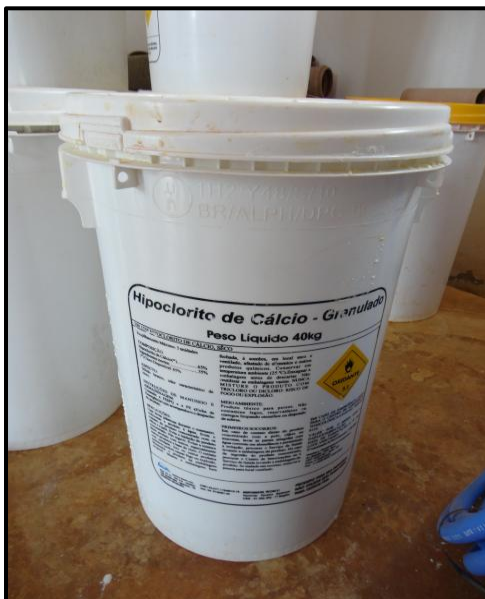
- Solução de Sulfato de Alumínio, sem prazo de validade, estocada em bombona correspondente a Hipoclorito de Cálcio (**Foto 11**).

Foto 11: Solução de Sulfato de Alumínio estocada em bombona de hipoclorito de Cálcio

- 6) Manter placas de identificação em todas as unidades do sistema com o nome do Prestador de Serviços e a respectiva função da unidade.
- 7) Manter identificação dos produtos químicos e das soluções e respectivos registros atualizados dos prazos de validade nas dependências da ETA.

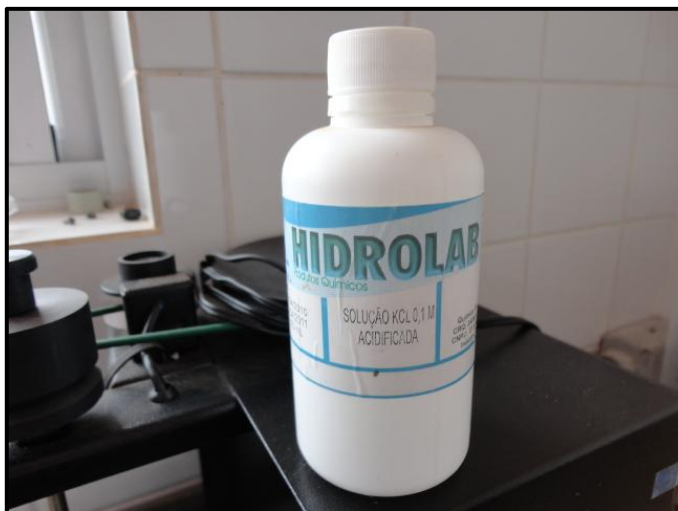
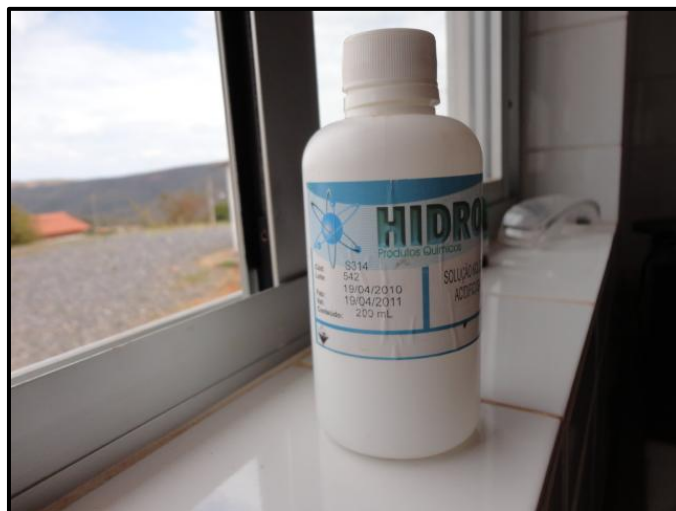
- O pHmetro e o turbidímetro não apresentavam registros sobre suas calibrações, que são verificadas por meio de medições em soluções padrões pelo operador, sem registros de controle.
- Não há estoque de reagentes utilizados nas análises de qualidade da água.
- Solução KCL 0,1 M Acidificada, utilizada nas análises de qualidade da água, com prazo de validade vencido (**Fotos 09 e 10**).

Fotos 09 e 10: Solução com prazo de validade vencido

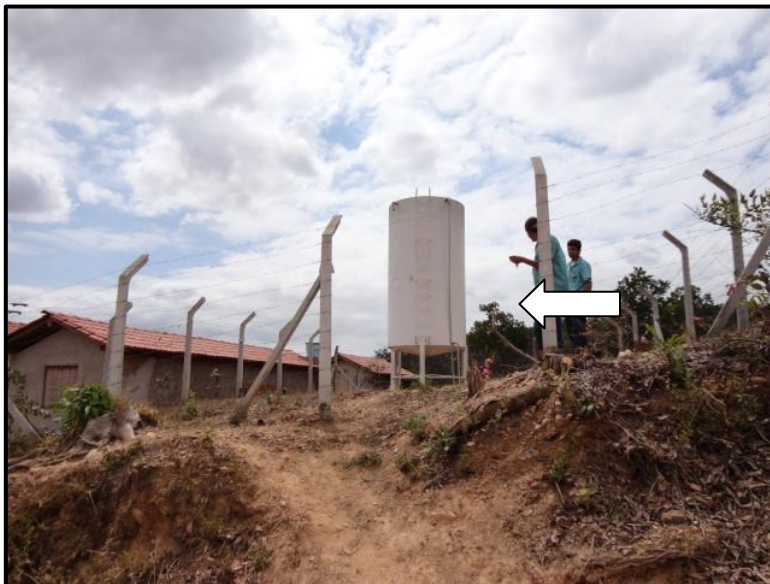
- Falta de portão, sinalização e avisos de advertência, no sentido de evitar a entrada de pessoas na área, e de identificação da unidade e do prestador (**Foto 11**).

Foto 11: Entrada do REL-01 sem portão e sinalização.

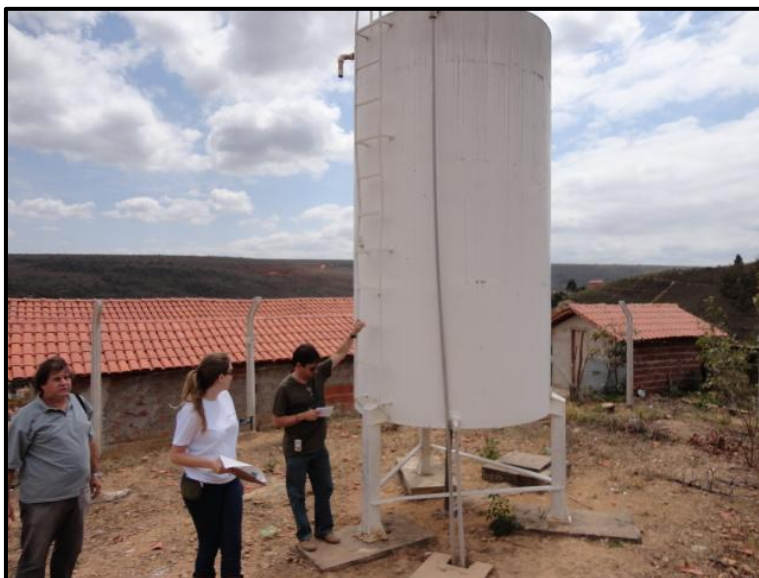
- Falta de guarda-corpo, na escada do reservatório (**Foto 12**).

Foto 12: Escada sem proteção

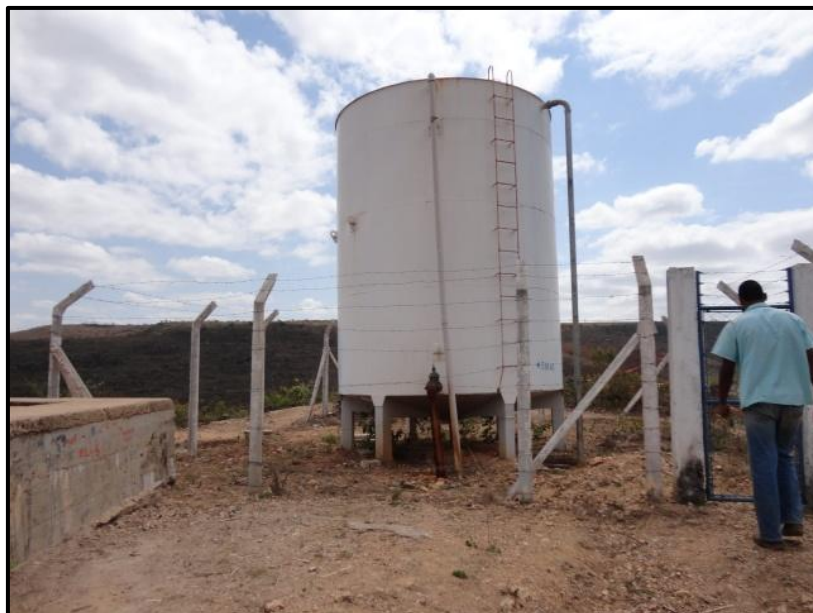
- Falta de sinalização, aviso de advertência, no sentido de evitar a entrada de pessoas na área, e de identificação da unidade e do prestador (**Foto 13**).

Foto 13: Entrada da REL-02 sem sinalização e Identificação

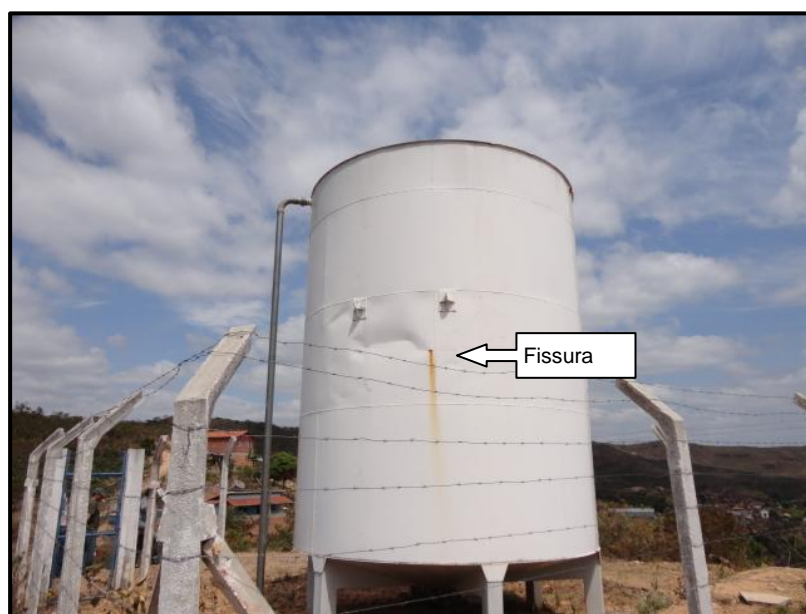
- Identificação de fissura na estrutura do reservatório (**Foto 14**).

Foto 14: Fissura na estrutura do REL-02

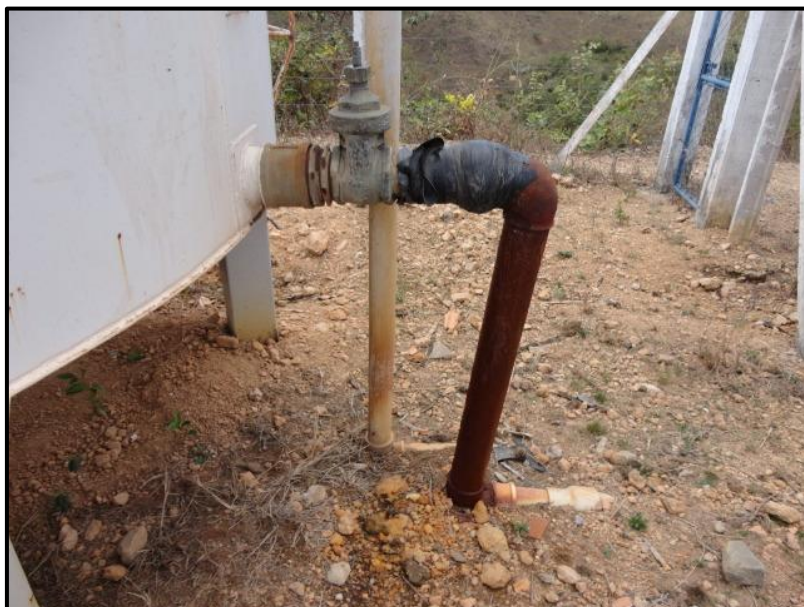
- Vedação improvisada da tubulação de saída do reservatório (**Foto 15**).

Foto 15: Tubulação de saída com vedação improvisada

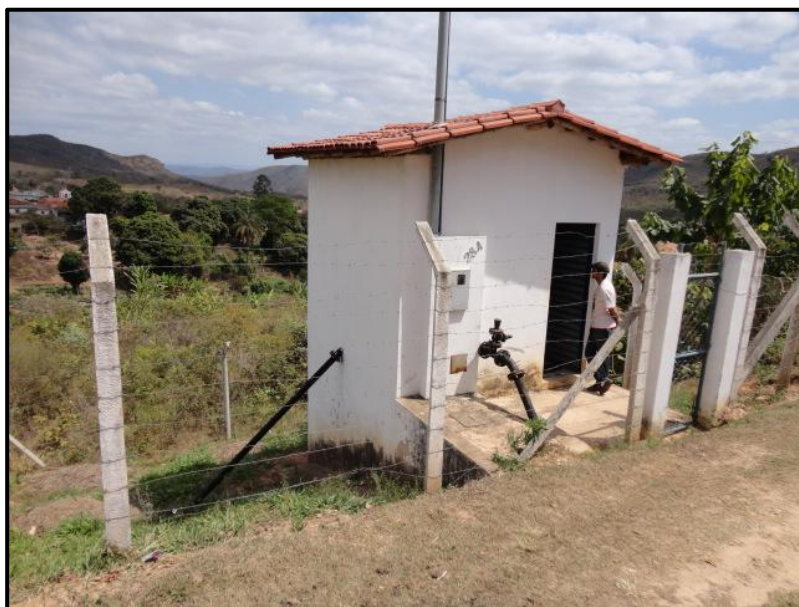
- Falta de sinalização, aviso de advertência, no sentido de evitar a entrada de pessoas na área, e de identificação da unidade e do prestador (**Foto 16**).

Foto 16: Entrada da EEAT-02 sem sinalização e identificação

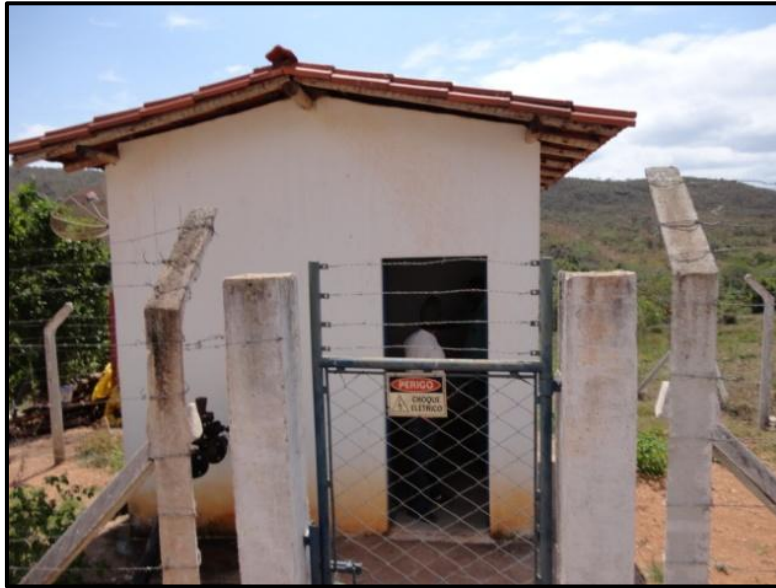
- Falta de identificação da unidade e do prestador (**Foto 17**).

Foto 17: Entrada do BST-01 sem identificação

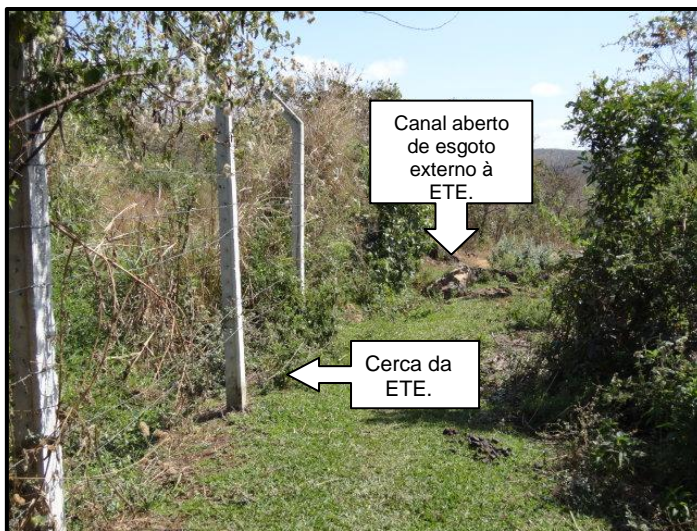
- Ausência de canalização do esgoto tratado do percurso entre a ETE e o ponto de lançamento no corpo receptor (**Fotos 18 e 19**).
- Efluente da ETE apresenta sinais de putrefação causada por bactérias – septicidade – no canal aberto que transporta o efluente até o lançamento no corpo receptor, podendo indicar mau funcionamento do tratamento (**Foto 19**).

Foto 18: Limite entre a cerca da ETE e o canal aberto do esgoto tratado.

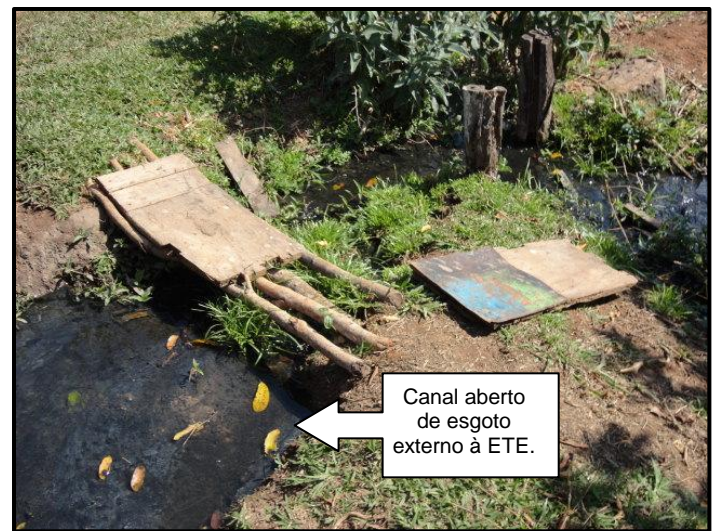
Foto 19: Canal aberto de esgoto tratado, com sinais de septicidade

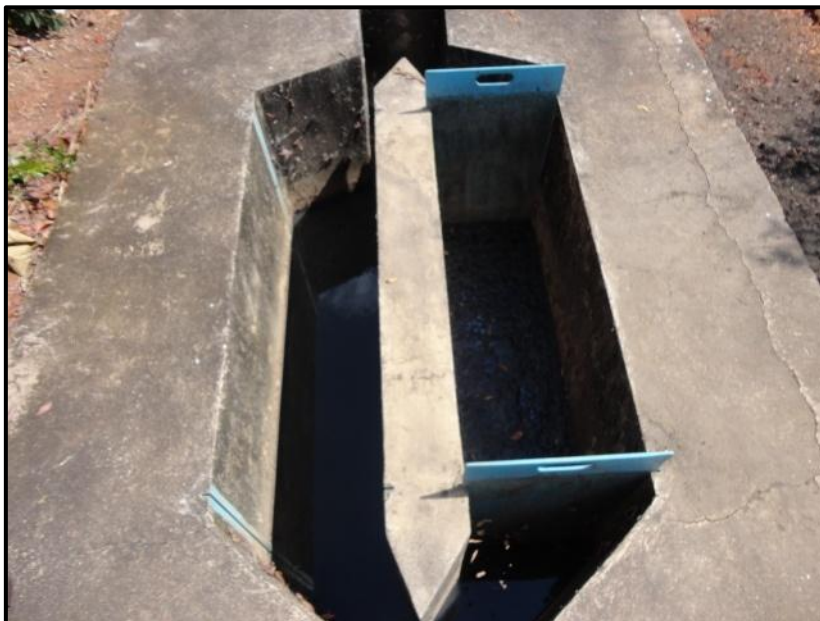
- Falta de limpeza do desarenador (Foto 20).

Foto 20: Desarenador necessitando de limpeza.

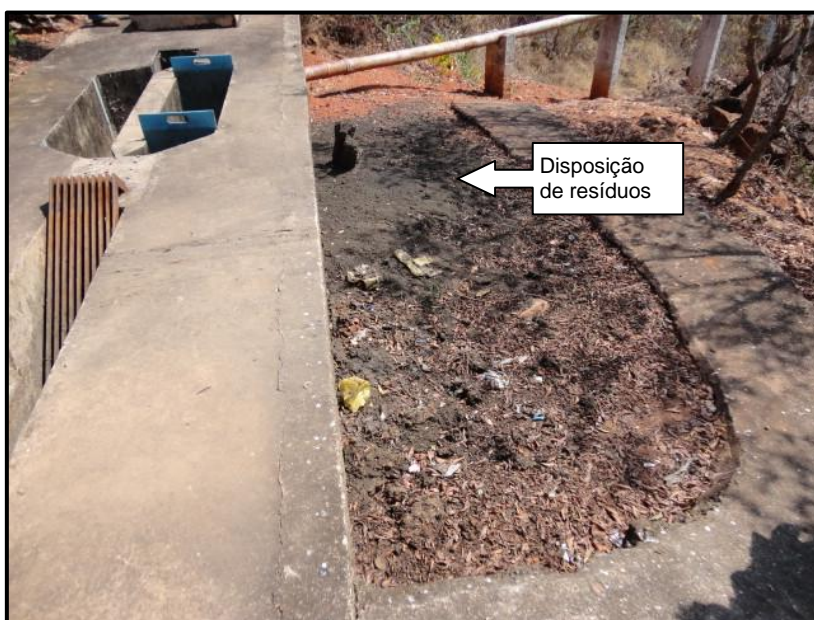
- Disposição inadequada de resíduos retirados do gradeamento e do desarenador (Foto 21).

Foto 21: Disposição inadequada de resíduos do tratamento preliminar

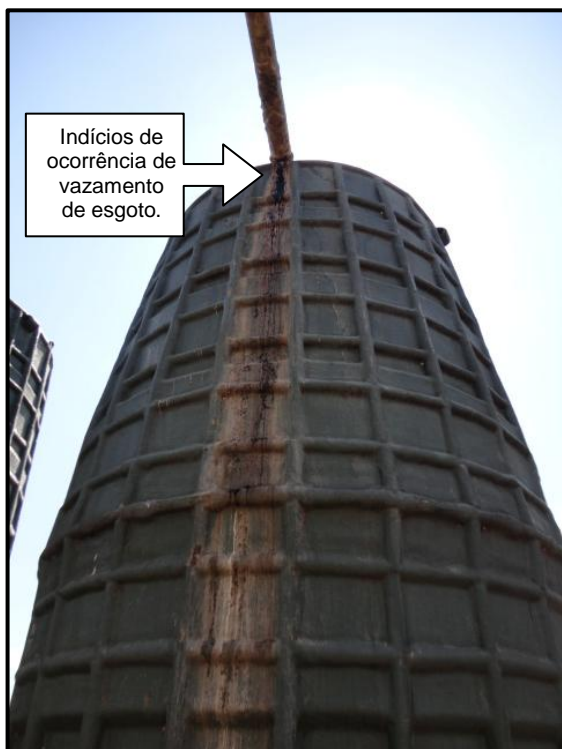
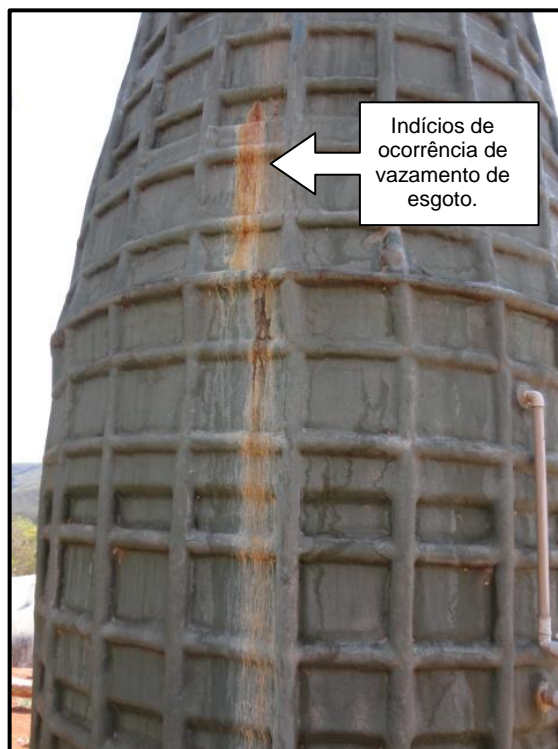
- Falta de manutenção, conservação e limpeza dos RAFA's (Fotos 22, 23 e 24).

Fotos 22 e 23: Má conservação dos RAFA's

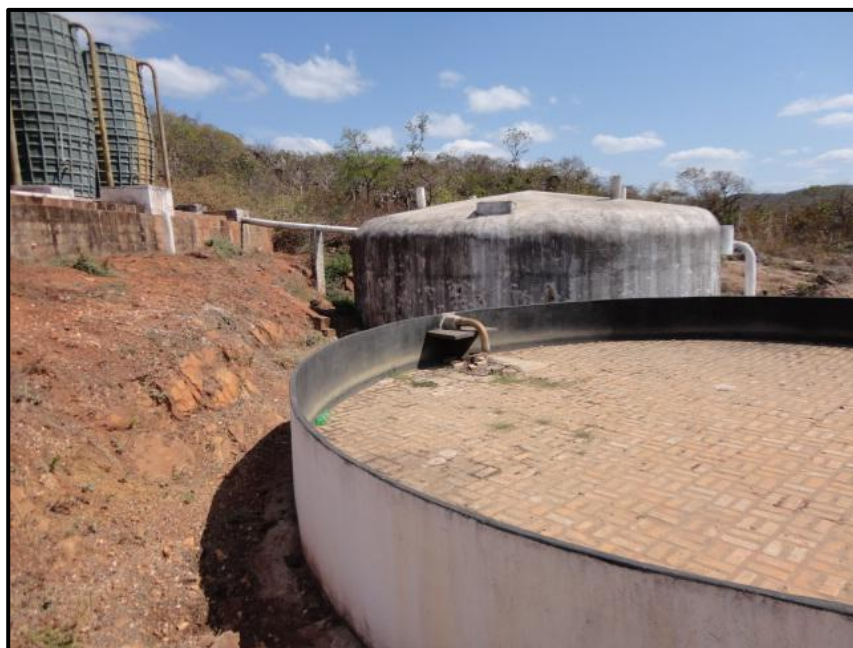
Foto 24: Leito de Secagem não opera há mais de 6 meses

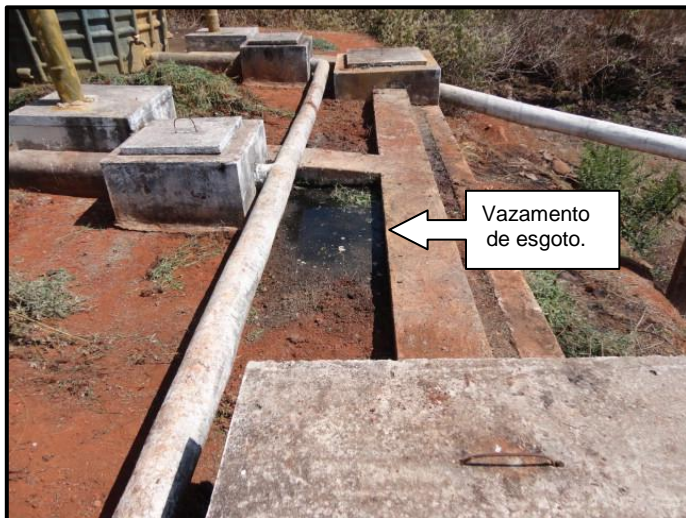
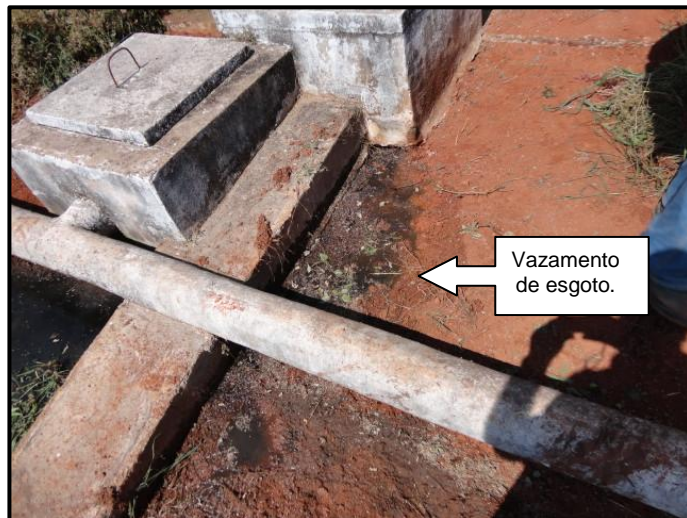
- Falta de manutenção e conservação das tubulações de saída dos RAFA's (Fotos 25 e 26).

Fotos 25 e 26: Vazamentos de esgoto nas tubulações de saída dos RAFA's

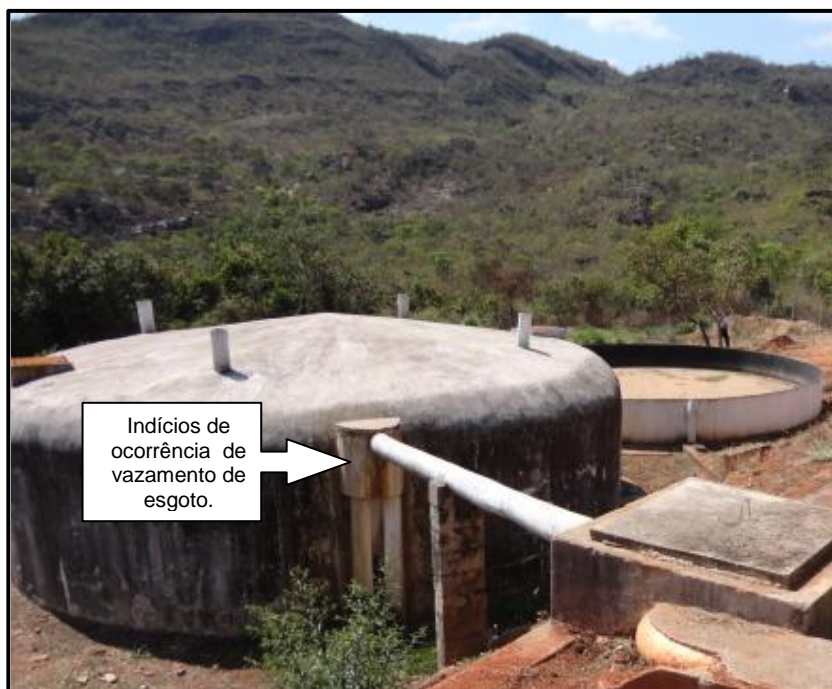
- Falta de manutenção e conservação do filtro anaeróbio (Foto 27).

Foto 27: Má conservação do filtro anaeróbio

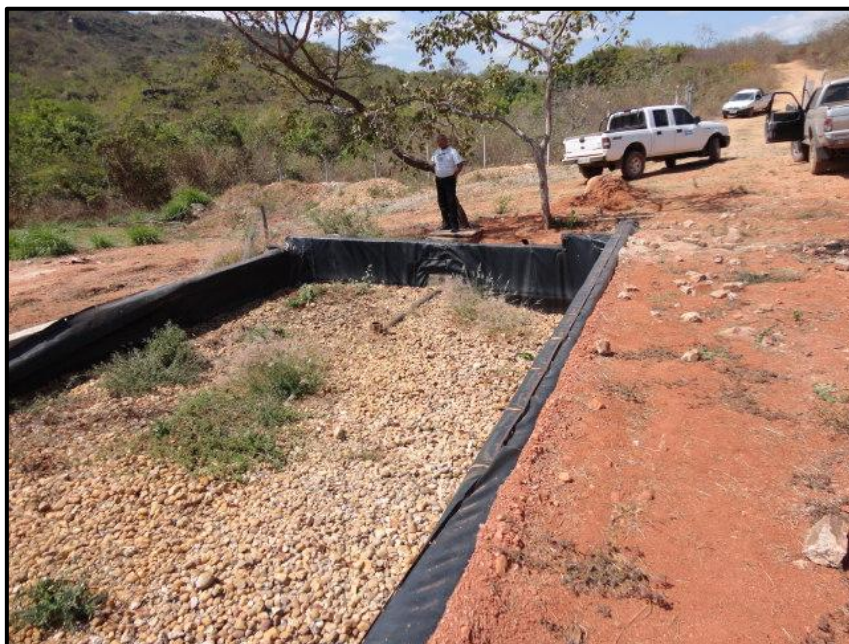
- Falta de tratamento para remoção de organismos patogênicos. (Foto 28).

Foto 28: Lagoa de maturação desativada

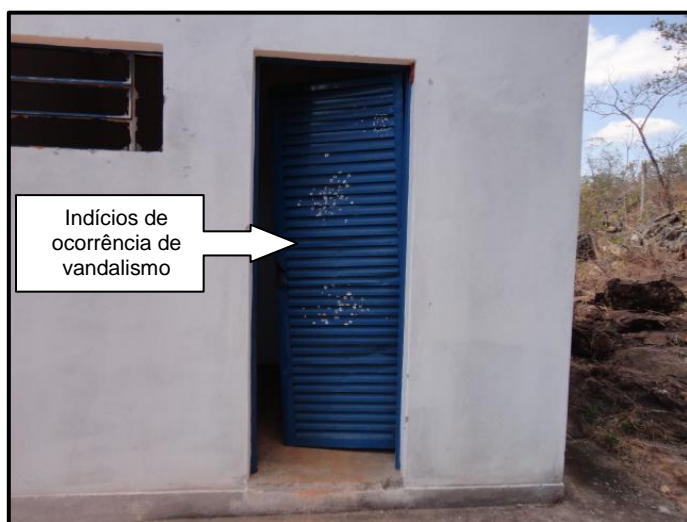
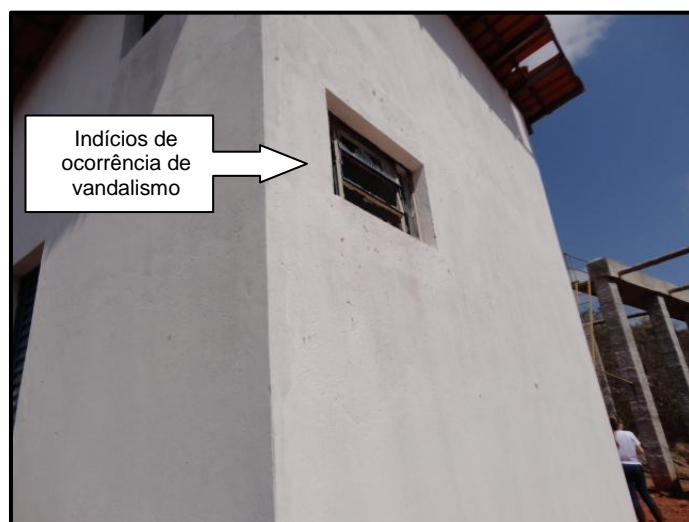
- Falta de segurança da estrutura do laboratório da ETE (Fotos 29 e 30).

Fotos 29 e 30: Indícios de vandalismo na estrutura do laboratório da ETE

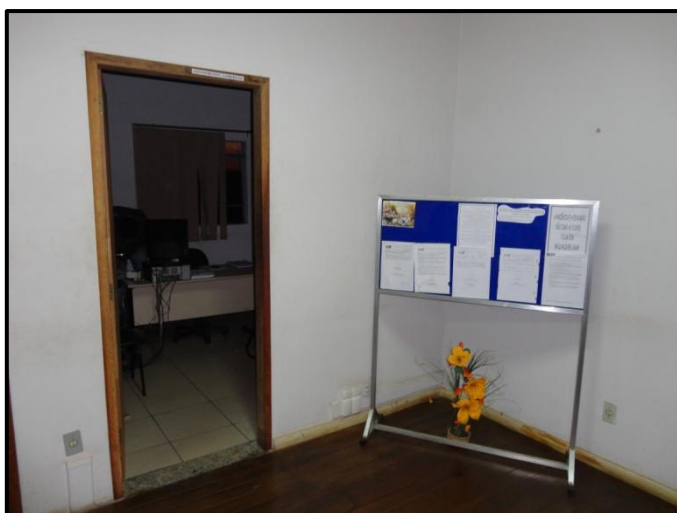
- Falta de documentação disponível em local de fácil visualização (**Fotos 30 e 31**):
 - Exemplar das Condições Gerais da Prestação dos Serviços;
 - Livro próprio para registro de reclamação por escrito;
 - Tabela dos serviços cobráveis;

Foto 30: Painel com informações diversas às fiscalizadas

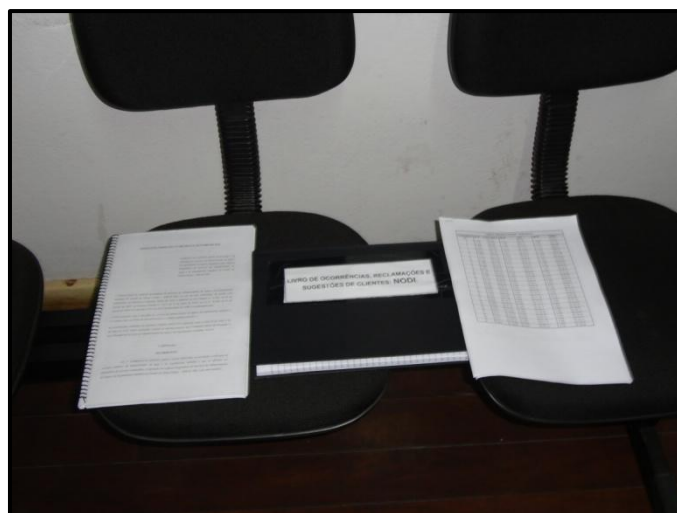
Foto 31: Existência de exemplares disponíveis apenas quando solicitados pelos usuários.

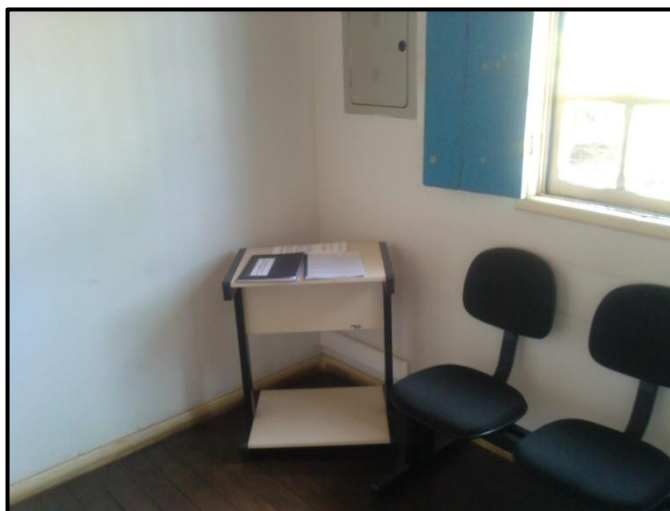
OBS: Foi constatada na reunião de encerramento, da fiscalização no Posto de Atendimento no dia 01/09/2011, a disponibilidade dos exemplares citados acima (Foto 32).

Foto 32: Disponibilidade de mesa para disposição dos exemplares citados quando da reunião de encerramento
