RELATÓRIO DE FISCALIZAÇÃO

Fiscalização dos Sistemas de Abastecimento de Água e de Esgotamento Sanitário do Município de Serro

Novembro 2011

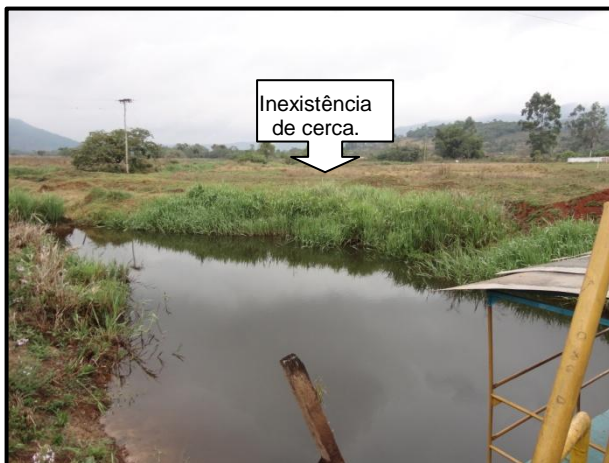
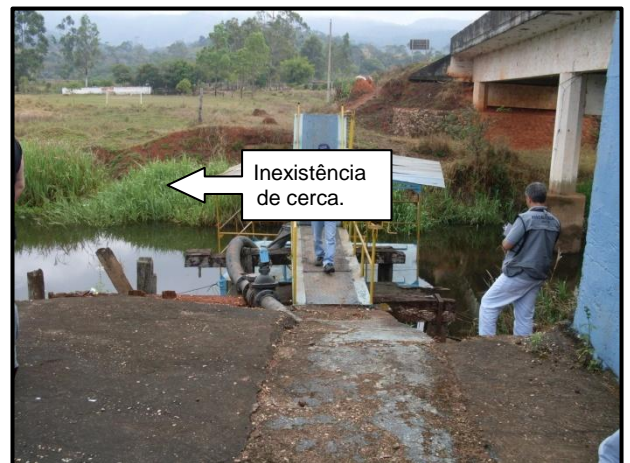
- Inexistência de perímetro de proteção sanitária da área do manancial próximo à captação (Fotos 01 e 02).

Fotos 01 e 02: Inexistência de cerca na outra margem do manancial

- Inexistência de perímetro de proteção sanitária da área do manancial na margem oposta a captação

- 1) Tomar providências quanto às constatações mencionadas nesse relatório a fim de atender à Resolução Normativa ARSAE-MG nº 003/ 2010, em especial seu art. 14..
- 2) Manter registros atualizados sobre as calibrações dos equipamentos de análise laboratorial da ETA nas instalações da mesma.
- 3) Manter croqui atualizado dos sistemas de abastecimento de água e de esgotamento sanitário, contendo informações legíveis.
- 4) Manter sempre atualizado o cadastro de rede de abastecimento de água e de esgotamento sanitário.
- 5) Manter identificação dos produtos químicos e das soluções e respectivos registros atualizados dos prazos de validade nas dependências da ETA.

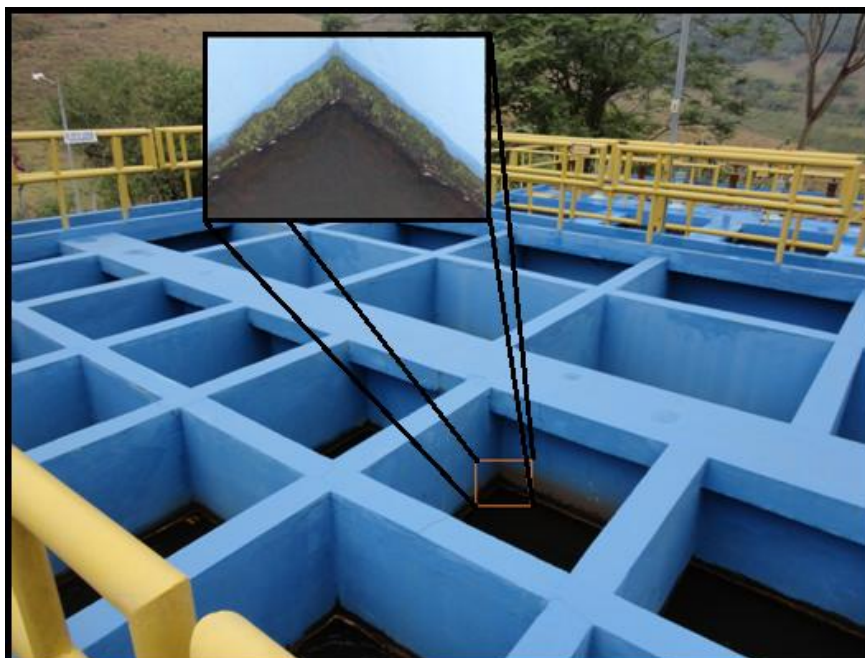
- Necessidade de limpeza do floculador (Foto 03).

Foto 03: Musgo acumulado nas paredes do floculador.

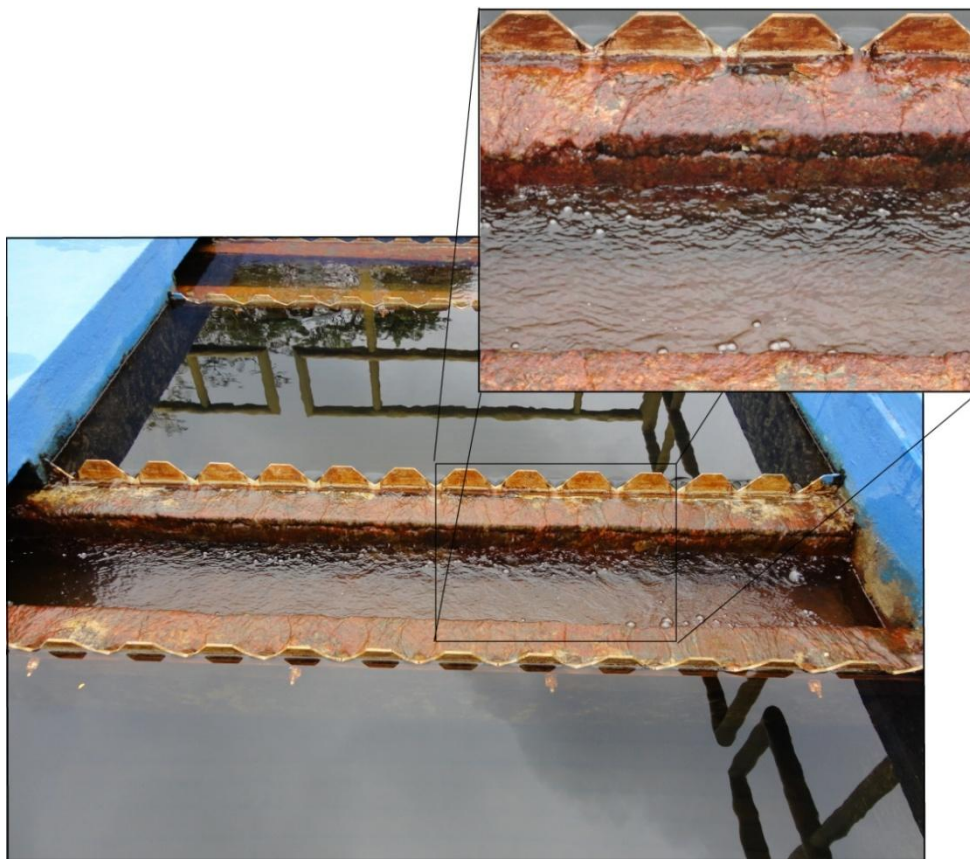
- Falta de conservação e limpeza do decantador. (Fotos 04 e 05).

Foto 04: Ferrugem na canaleta do decantador.

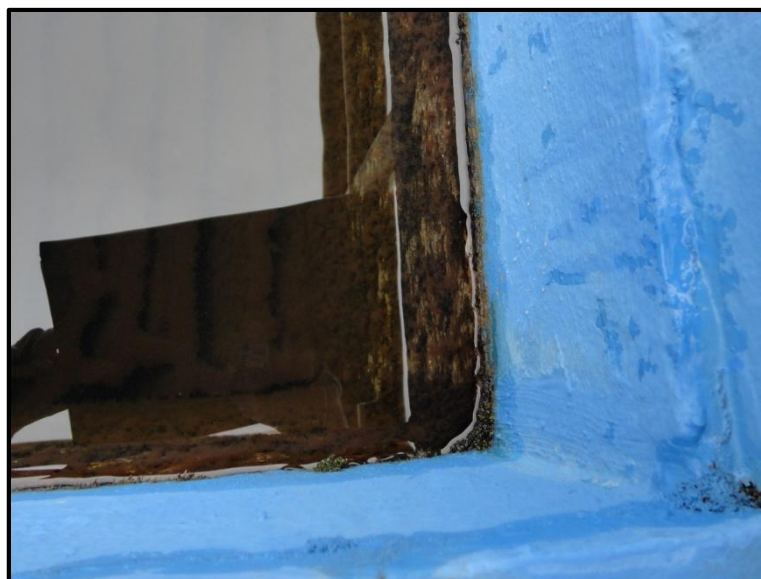
Foto 05: Acúmulo de sujeira nas placas do decantador.

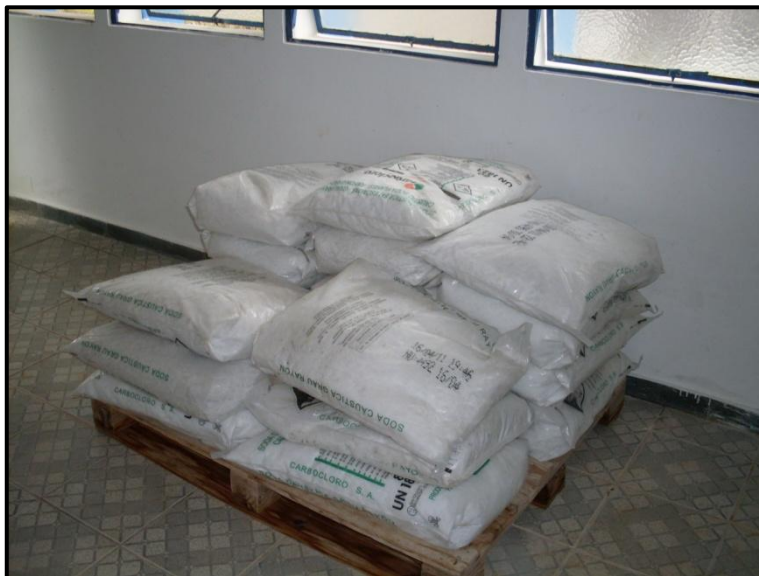
- Acondicionamento inadequado de produtos (**Foto 06**).

Foto 06: Sacos de hidróxido de Sódio dispostos em contato com a parede e sem divisão por lotes ou data de vencimento.

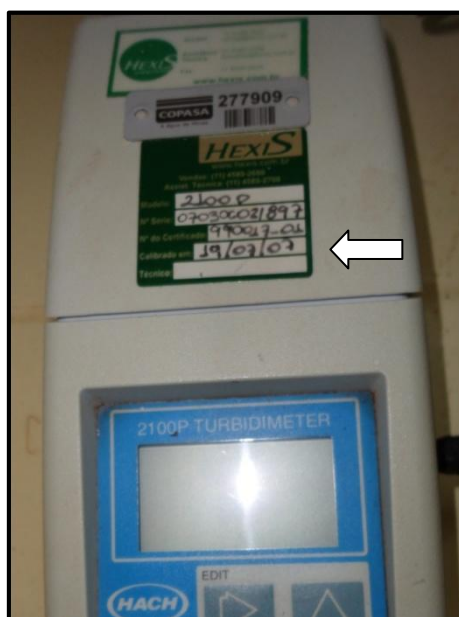
- Não observância da validade da calibração primária do turbidímetro. (**Foto 07**)

Foto 07: Selo de calibração com prazo de validade vencido.

- Selo de calibração primária de turbidímetro com prazo de validade vencido.

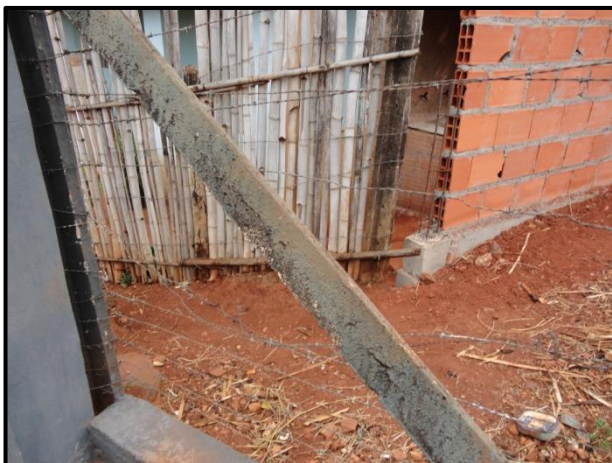
- Presença de aberturas nas cercas de proteção da área de reservatórios (**Foto 08 e 09**).

Foto 08: Abertura na cerca do RAP - 01

- Presença de aberturas nas cercas de proteção da área de reservatórios

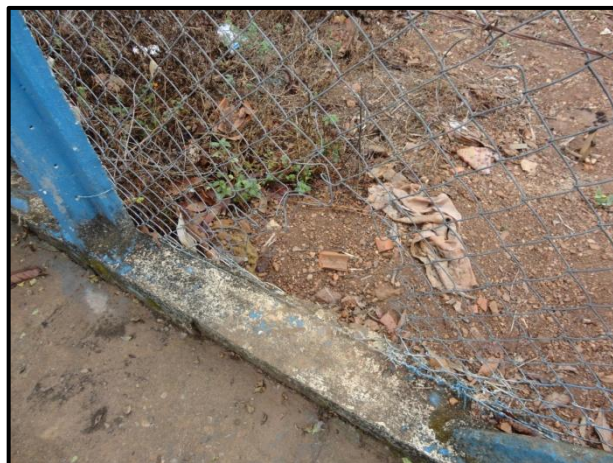
Foto 09: Abertura na cerca do RAP - 02

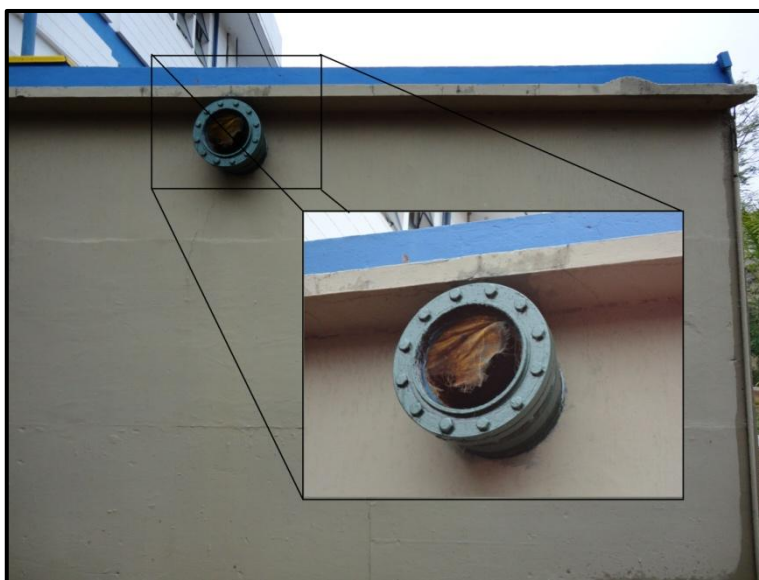
- Falta de proteção na abertura de ventilação do tanque de contato (**Foto 10**).

Foto 10: Tela da ventilação do tanque de contato danificada

- Tela de proteção da abertura de ventilação danificada.

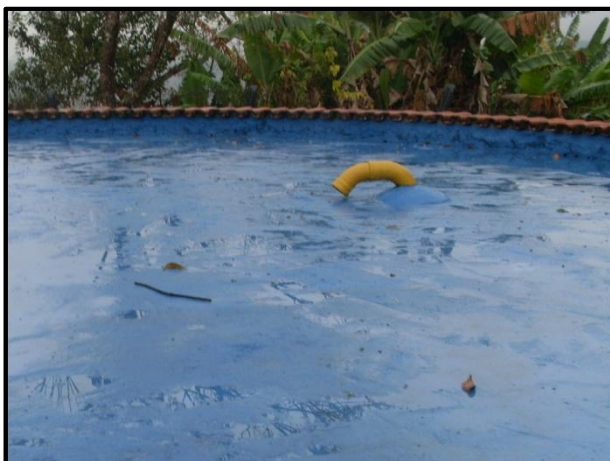
- Inadequação nas aberturas de ventilação de reservatórios (**Foto 11 e 12**).

Foto 11: Tubo de ventilação sem tela de proteção no RSE - 06

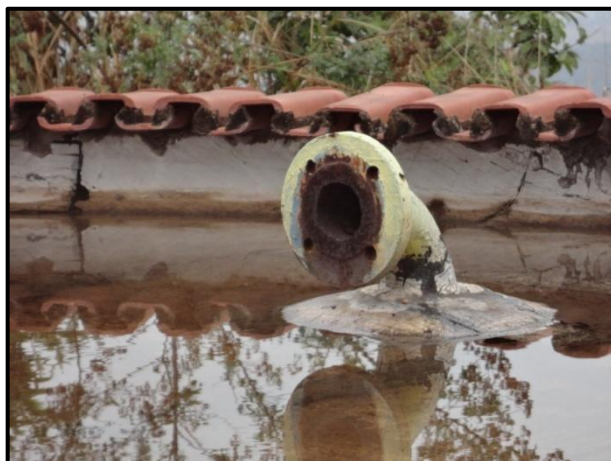
Foto 12: Tubo de ventilação sem embocadura voltada para baixo e tela de proteção no RAP - 02

- Inexistência de tela de proteção da abertura de ventilação.
- Presença de aberturas nas cercas de proteção da área de reservatórios

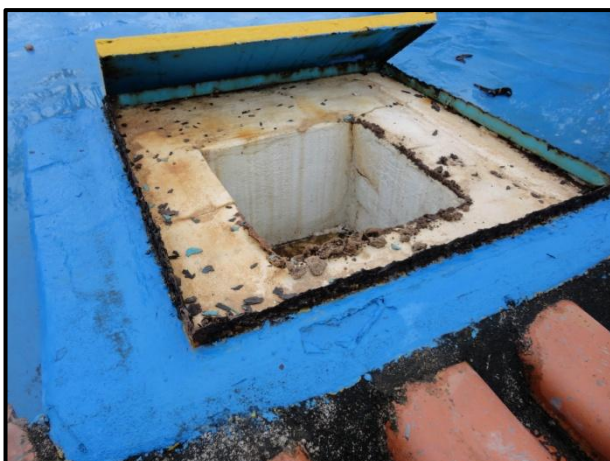
- Inadequação da tampa de fechamento do reservatório RSE-06 (**Foto 13 e 14**).

Foto 13: Avançado processo de ferrugem nas bordas da tampa.

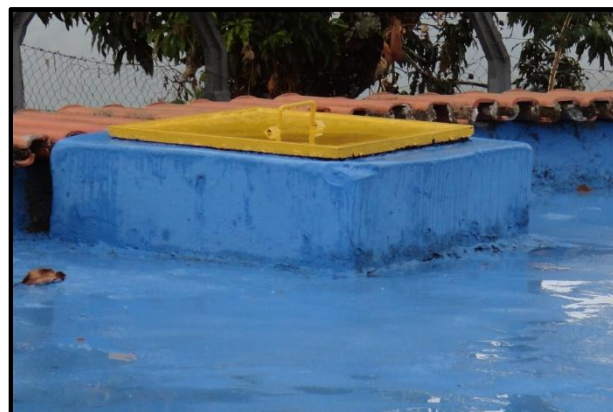
Foto 14: Tampa do reservatório sem trava de fechamento ou cadeado.

- Inexistência de tela de proteção da abertura de ventilação.
- Inadequação da tampa de fechamento do reservatório

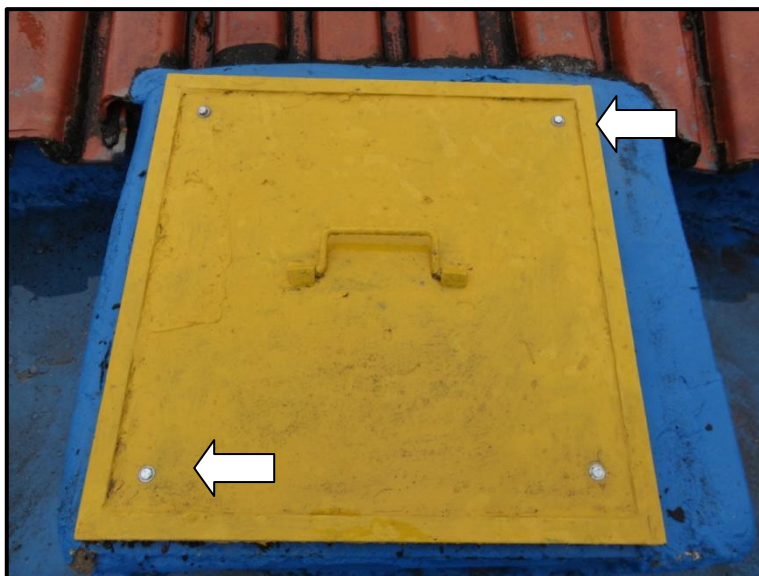
- Durante a fiscalização o prestador buscou solucionar o problema apresentado na foto 14 com a introdução de parafusos nas extremidades das tampas dos reservatórios (**Foto 15**). A adaptação dificulta a abertura indevida da tampa, porém não soluciona permanentemente a não-conformidade, uma vez que também dificulta a abertura para manutenção e inspeção sanitária que devem ser realizadas periodicamente.

Foto 15: Solução improvisada contra abertura indevida
