RELATÓRIO DE FISCALIZAÇÃO OPERACIONAL Nº 38/2019

SERVIÇOS DE ESGOTAMENTO SANITÁRIO DA SEDE MUNICIPAL DE ITAOBIM

PRESTADOR DE SERVIÇO: COPASA MG

Junho de 2019

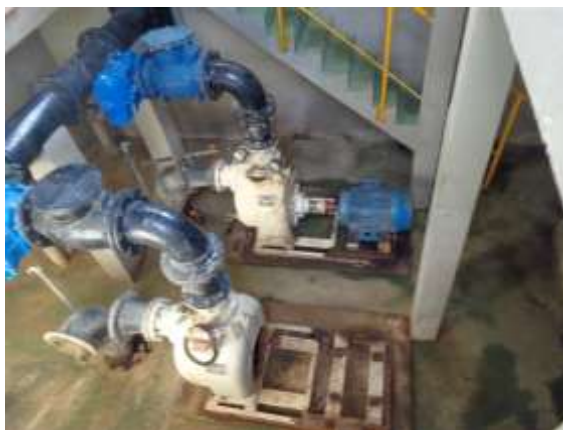
A EEE 01 não contava com bomba reserva que, segundo informações do Prestador, estaria em manutenção.

NÃO CONFORMIDADE	
Deixar de manter conjunto motobomba reserva instalado e operando alternadamente nas unidades operacionais.	
REFERÊNCIA LEGAL	
Art. 3º e 8º da Resolução ARSAE-MG nº 40/2013	
UNIDADE OPERACIONAL	CONSTATAÇÃO
EEE 01	- Ausência de conjunto motobomba reserva em operação na estação elevatória.

Foto 3 Ausência de bomba reserva instalada

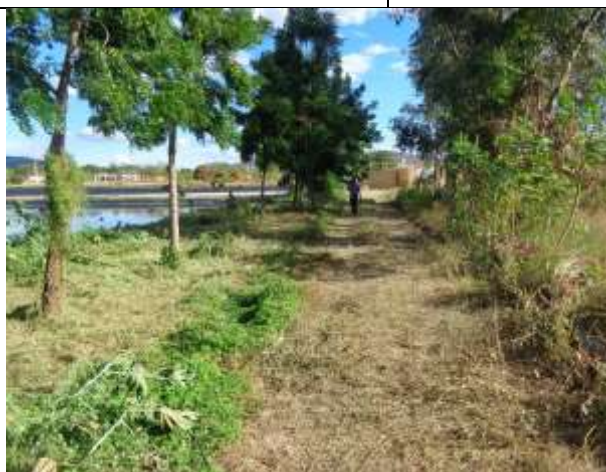
Na ETE de Itaobim o queimador de gás estava inoperante, a distribuição dos reatores UASB se encontrava afogada por conta de entupimentos. Uma das lagoas de maturação se encontrava fora de operação por problemas no geotêxtil que impermeabiliza o fundo da lagoa. A área apresentava falta de capina e limpeza, principalmente nas bordas das lagoas, área sensível a proliferação de insetos caso a vegetação não seja removida.

- Ausência de limpeza e capina da ETE (Foto 4 e 5)

Foto 4 Ausência de limpeza e capina da ETE

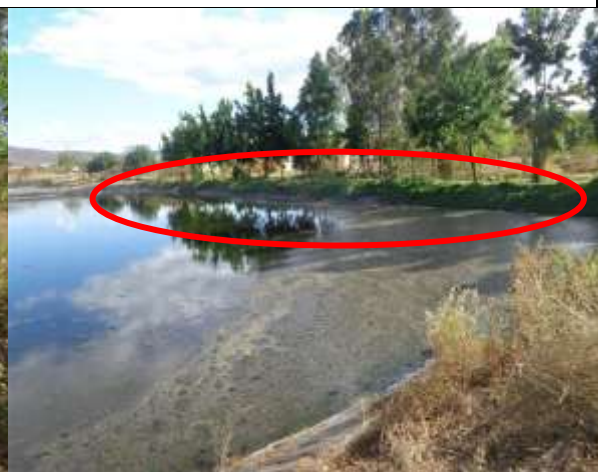
Foto 5 Ausência de limpeza e capina da ETE

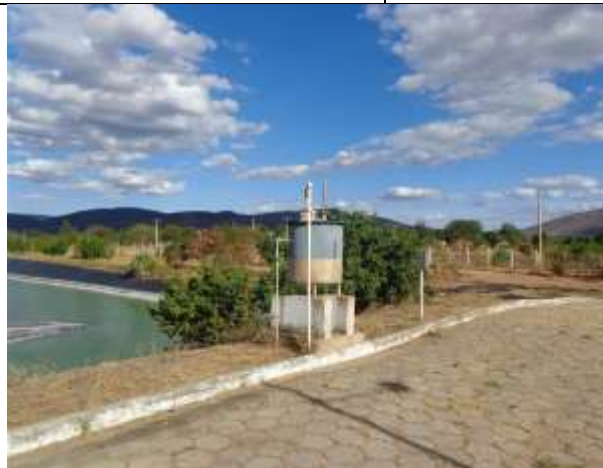
- Queimador de gás inoperante (Foto 6)

Foto 6 Queimador de gás inoperante

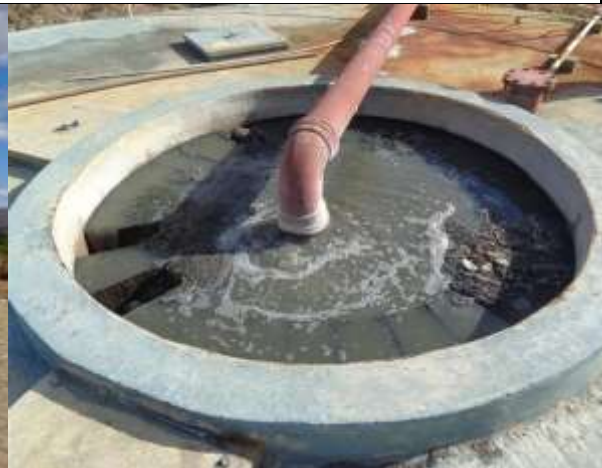
ETE – reatores UASB	- Entupimento de tubulações de distribuição de esgoto dos reatores UASB (Foto 7)
Interceptor Arcemiro Chaves	- Pilar de sustentação tombado (Foto 9)

Foto 7 Entupimento dos distribuidores de esgoto do reator UASB

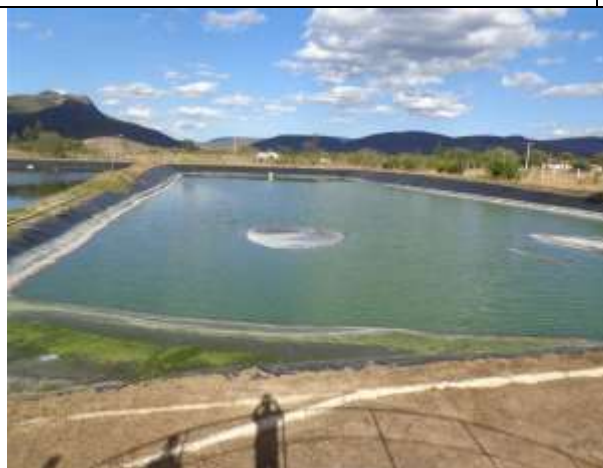
- Lagoa com impermeabilização de fundo danificada fora de operação (Foto 8)

Foto 8 Lagoa de maturação fora de operação

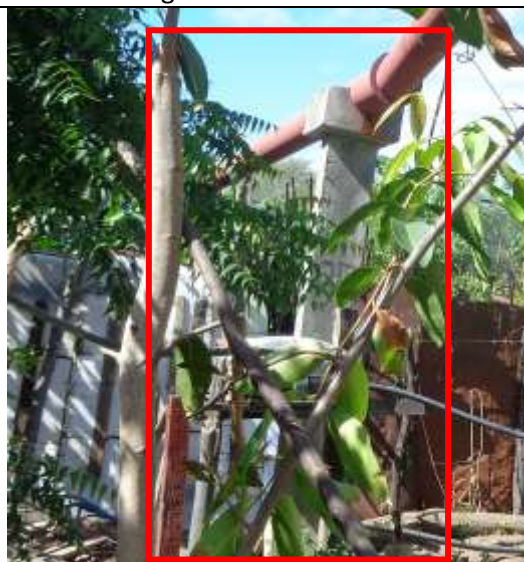
O interceptor localizado próximo à rua Arcemiro Chaves se encontrava com vazamento em sua estrutura e uma correção improvisada, além de tombamento de seu pilar de sustentação (Fotos 8 e 9).

Foto 9 Pilar de sustentação do interceptor tombado
