RELATÓRIO DE FISCALIZAÇÃO OPERACIONAL Nº 266/2023

EMERGENCIAL

SISTEMA DE ABASTECIMENTO DE ÁGUA

SEDE MUNICIPAL DE BETIM

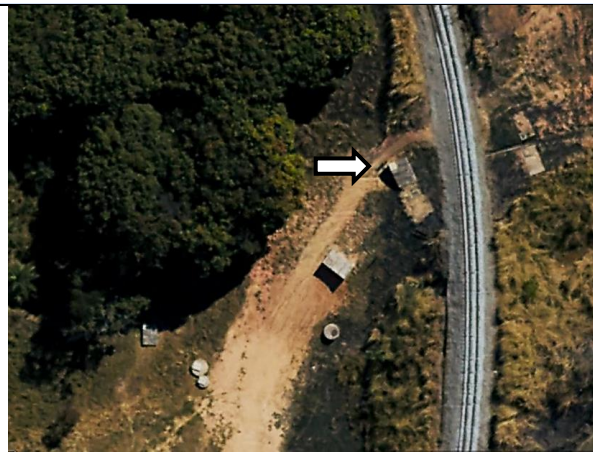
Imagem 3. Imagem de satélite do ponto do vazamento da adutora de água tratada.

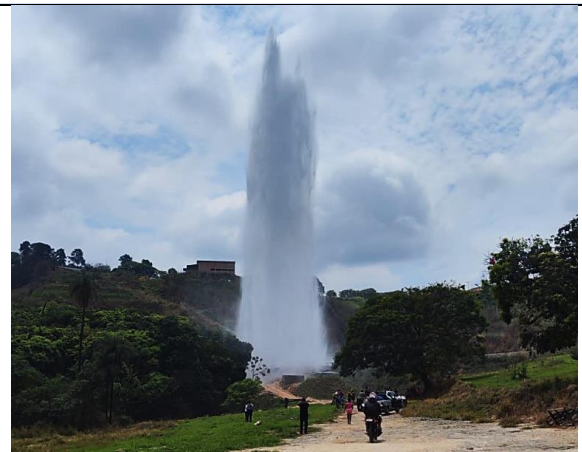
Imagem 4. Imagem fornecida pela Copasa MG da coluna d'água proveniente do vazamento.

A partir da inspeção in loco, constatou-se que o vazamento ocorrido na adutora de água tratada do sistema Serra Azul se deu em função do rompimento do registro, o qual foi substituído no mesmo dia para sanar o problema. Devido à existência de duas tubulações em paralelo, foi possível realizar manobras na rede de distribuição, não sendo necessário interromper o abastecimento. Como a adutora se encontra em área afastada de construções, apesar da coluna de água alta que se formou, nenhum dano, além da própria adutora, foi causado.

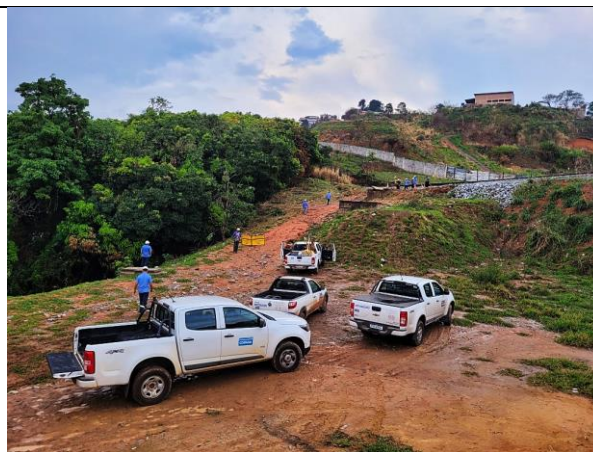
Imagem 5. Equipes da Copasa MG na região do vazamento.

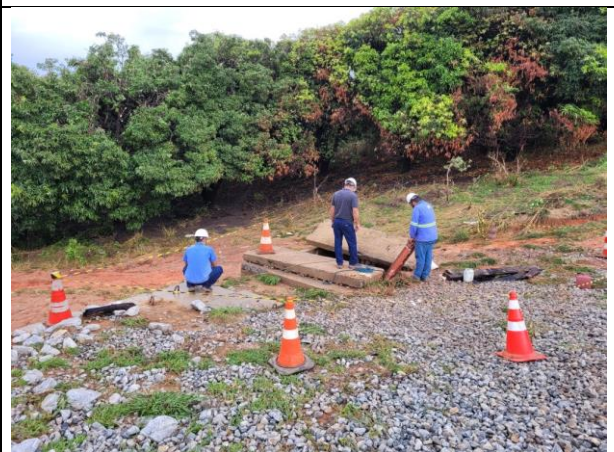
Imagem 6. Realização de manutenção no poço de vistoria do registro da adutora.

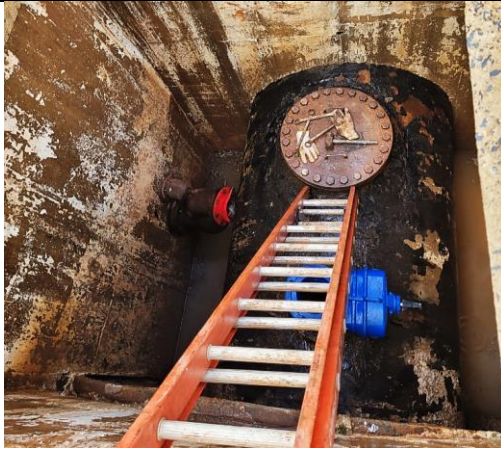
Imagem 7. Interior do poço de vistoria do registro da adutora.

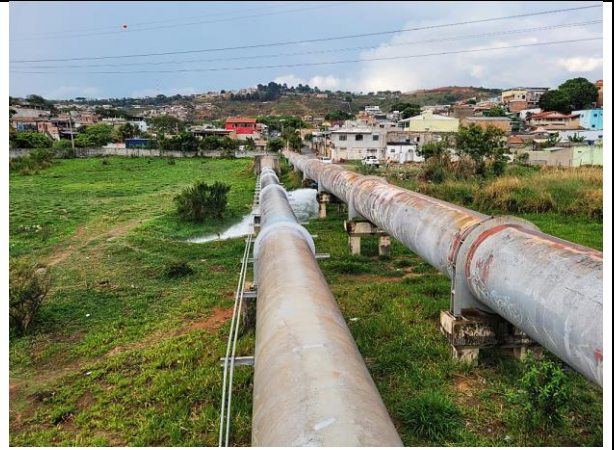
Imagem 8. Adutora de água tratada.
