# **Relatório de Fiscalização Operacional**

## **RF-GFO-0061/2024**

**SAA (Sistema de abastecimento de água)**  
**Localidade: VESPASIANO**  
**Prestador: Copasa**

**Janeiro de 2024**

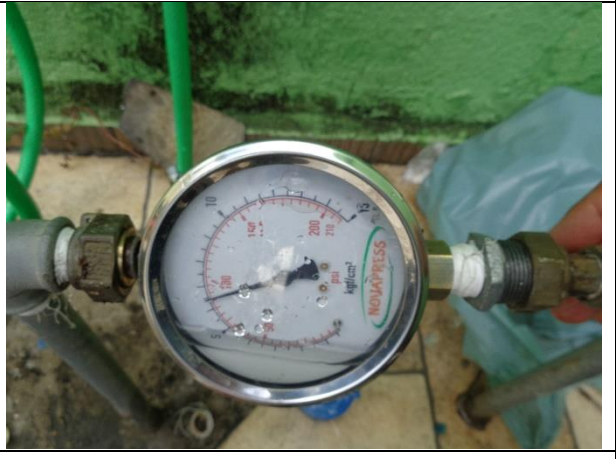
**Constatação:** Foi constatada pressão de 65 m.c.a. na rede de distribuição, na rua Três, 52, bairro Jardim Paraíso, que é superior ao valor máximo de 50 m.c.a., definido pela Resolução Arsae-MG n° 129/2019 (Anexo 1 - Foto 11).

Medição 5	
1- Bairro	Jardim Paraíso
2- Endereço do imóvel	Rua Três, 52
3- Valor de pressão (m.c.a.)	65,0
Data da medida	11/01/2024
Fotos Comprobatórias da medição de pressão:

Foto 10. Visão geral do imóvel	Foto 11. Manômetro
Observações:

Código	Conduta	Classificação / Gravidade	Prazo correção
NC-55*	Deixar de manter, injustificadamente, a pressão na rede de abastecimento de água dentro dos limites estabelecidos nas MÉDIA normas vigentes.		540 dias

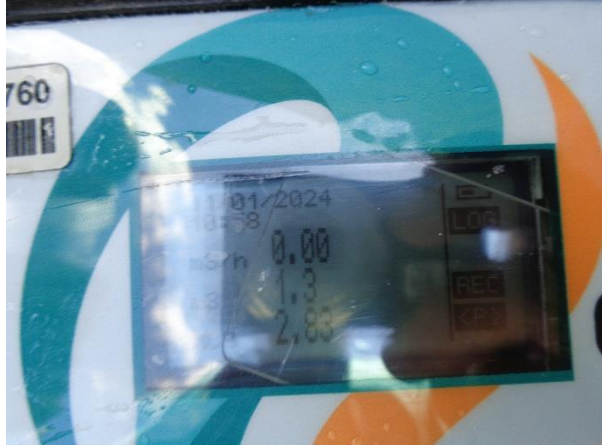
<b>Número:</b>	1
<b>Segmento:</b>	Procedimentos
<b>Unidade:</b>	Sistema de distribuição
<b>Constatação:</b>	Foi constatada pressão de 2,83 m.c.a. na rede de distribuição, na rua Ananás, 125, bairro Vila Esportiva, que é inferior ao valor mínimo de 10 m.c.a., exigido pela Resolução Arsae-MG n° 129/2019 (Anexo 1 - Foto 13).

Medição 6	
1- Bairro	Vila Esportiva
2- Endereço do imóvel	Rua Ananás, 125
3- Valor de pressão (m.c.a.)	2,83
Data da medida	11/01/2024
Fotos Comprobatórias da medição de pressão:

Foto 12. Visão geral do imóvel	Foto 13. Manômetro
Observações:

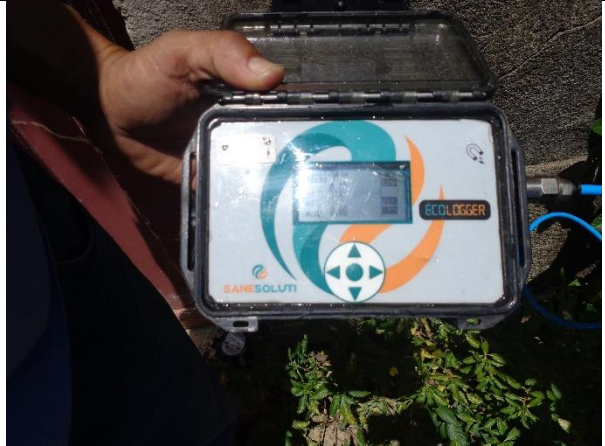
<b>Número:</b>	2
<b>Segmento:</b>	Procedimentos
<b>Unidade:</b>	Sistema de distribuição
<b>Constatação:</b>	Foi constatada pressão de 0,0 m.c.a. na rede de distribuição, na rua dos Cravos, 13A, bairro Jardim Daliana, que é inferior ao valor mínimo de 10 m.c.a., exigido pela Resolução Arsae-MG n° 129/2019 (Anexo 1 - Foto 15).

Medição 7	
1- Bairro	Jardim Daliana
2- Endereço do imóvel	Rua dos Cravos, 13 A
3- Valor de pressão (m.c.a.)	0,0
Data da medida	11/01/2024
Fotos Comprobatórias da medição de pressão:

Foto 14. Visão geral do imóvel	Foto 15. Manômetro
Observações: Mesma rede da medição 6.

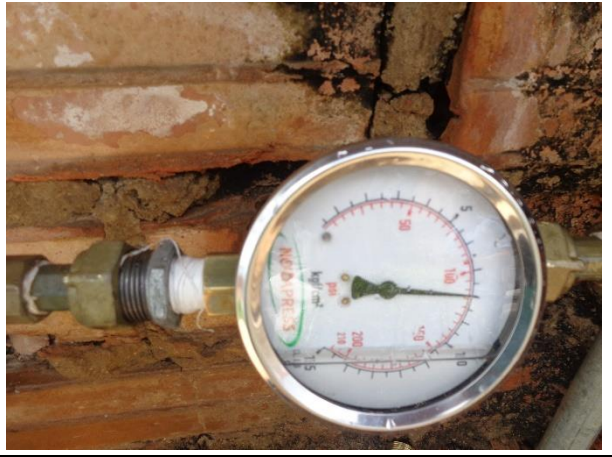
<b>Número:</b>	5
<b>Segmento:</b>	Procedimentos
<b>Unidade:</b>	Sistema de distribuição
<b>Constatação:</b>	Foi constatada pressão de 80 m.c.a. na rede de distribuição, na rua Serra das Pedras, 212, bairro Serra Dourada, que é superior ao valor máximo de 50 m.c.a., definido pela Resolução Arsae-MG n° 129/2019 (Anexo 1 - Foto 17).

Medição 8	
1- Bairro	Serra Dourada
2- Endereço do imóvel	Rua Serra das Pedras, 212
3- Valor de pressão (m.c.a.)	80,0
Data da medida	11/01/2024
Fotos Comprobatórias da medição de pressão:

Foto 16. Visão geral do imóvel	Foto 17. Manômetro
Observações:

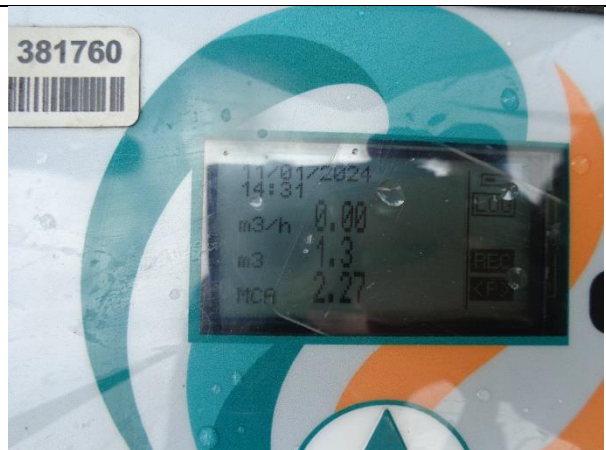
<b>Número:</b>	3
<b>Segmento:</b>	Procedimentos
<b>Unidade:</b>	Sistema de distribuição
<b>Constatação:</b>	Foi constatada pressão de 2,27 m.c.a. na rede de distribuição, na rua Governador Valadares, 240, bairro Nova Pampulha, que é inferior ao valor mínimo de 10 m.c.a., exigido pela Resolução Arsae-MG n° 129/2019 (Anexo 1 - Foto 23).

Medição 11	
1- Bairro	Nova Pampulha
2- Endereço do imóvel	Rua Governador Valadares, 240
3- Valor de pressão (m.c.a.)	2,27
Data da medida	11/01/2024
Fotos Comprobatórias da medição de pressão:

Foto 22. Visão geral do imóvel	Foto 23. Manômetro
Observações:

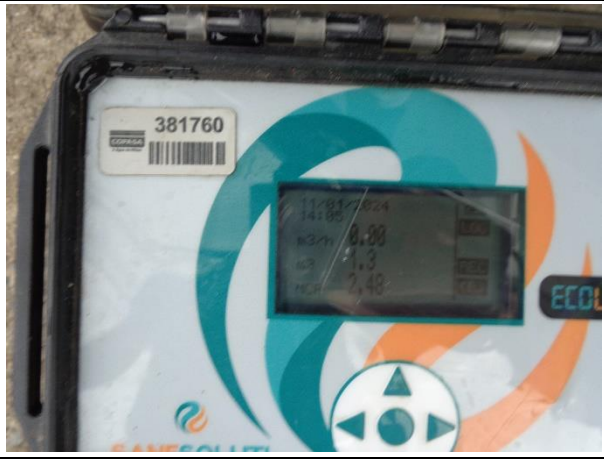
<b>Número:</b>	4
<b>Segmento:</b>	Procedimentos
<b>Unidade:</b>	Sistema de distribuição
<b>Constatação:</b>	Foi constatada pressão de 2,48 m.c.a. na rede de distribuição, na rua Trinta e Cinco, 827, bairro Nova Pampulha, que é inferior ao valor mínimo de 10 m.c.a., exigido pela Resolução Arsae-MG n° 129/2019 (Anexo 1 - Foto 25).

Medição 12	
1- Bairro	Nova Pampulha
2- Endereço do imóvel	Rua Trinta e Cinco, 827
3- Valor de pressão (m.c.a.)	2,48
Data da medida	11/01/2024
Fotos Comprobatórias da medição de pressão:

Foto 24. Visão geral do imóvel	Foto 25. Manômetro
Observações:

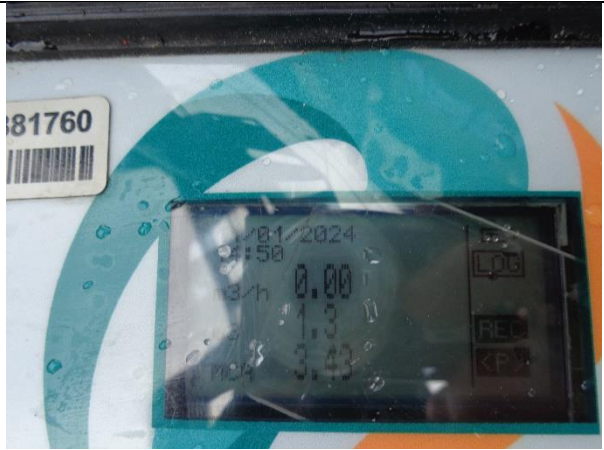
**Constatação:** Foi constatada pressão de 3,43 m.c.a. na rede de distribuição, na rua Setenta e Cinco, 57, bairro Nova Iorque, que é inferior ao valor mínimo de 10 m.c.a., exigido pela Resolução Arsae-MG n° 129/2019 (Anexo 1 - Foto 27).

Medição 13	
1- Bairro	Nova Iorque
2- Endereço do imóvel	Rua Setenta e Cinco, 57
3- Valor de pressão (m.c.a.)	3,43
Data da medida	11/01/2024
Fotos Comprobatórias da medição de pressão:

Foto 26. Visão geral do imóvel	Foto 27. Manômetro
Observações:
