Relatório de Fiscalização Operacional

RF-GFO-0072/2024

SAA (Sistema de abastecimento de água)
Localidade: IBIRITÉ
Prestador: Copasa

Fevereiro de 2024

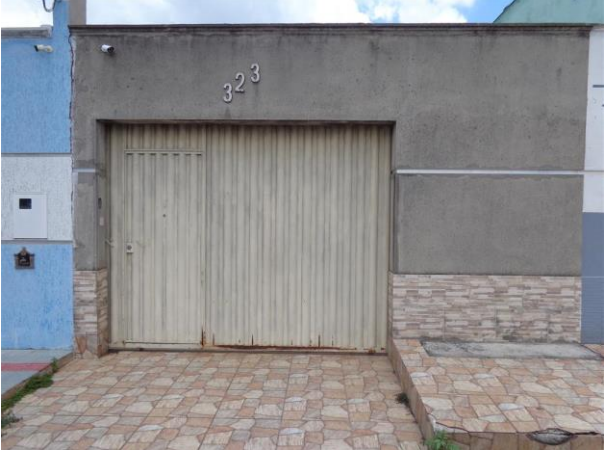
Foto 1. Visão geral do imóvel		Foto 2. Datalogger

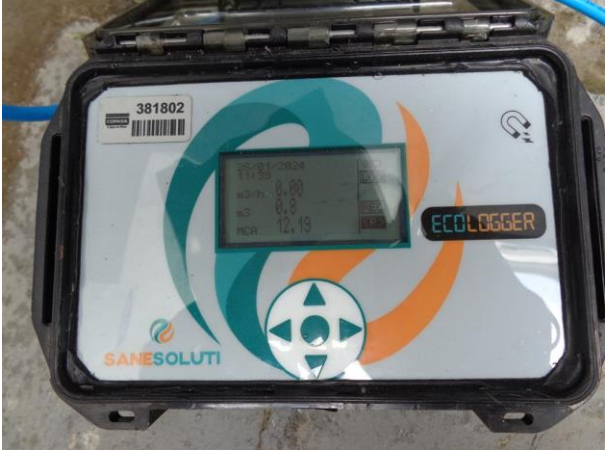
Ponto 1			
1 - Bairro	PALMEIRAS		
2 - Endereço do imóvel	Rua Moinho de Vento, 323		
3 - Valor de pressão (m.c.a)	12.19		
Data da aferição	26/01/2024	Horário da aferição	Entre 11:00 e 12:00
Fotos Comprobatórias da medição de pressão

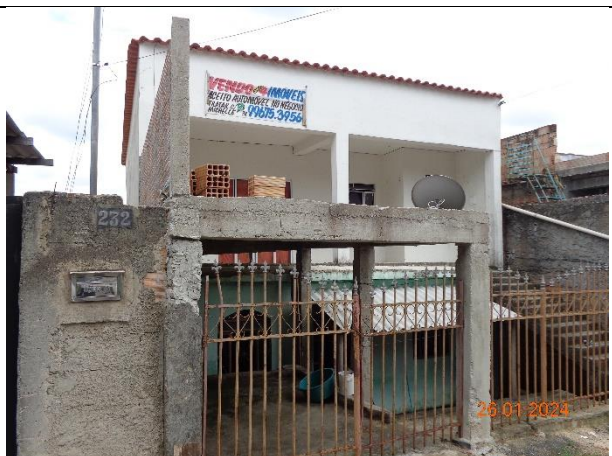
Foto 7. Visão geral do imóvel		Foto 8. Datalogger

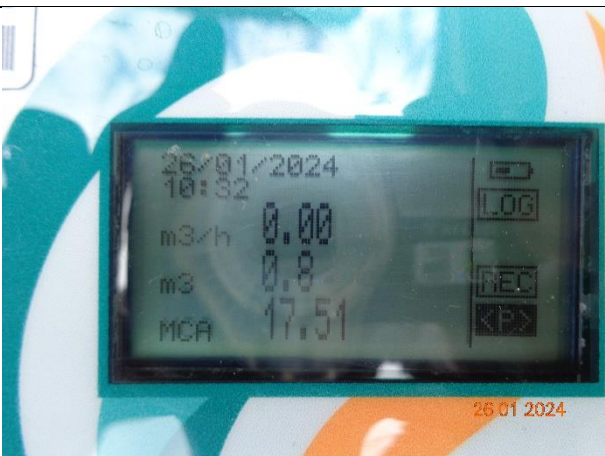
Ponto 4			
1 - Bairro	CANAÃ		
2 - Endereço do imóvel	Rua Diamantina, 222		
3 - Valor de pressão (m.c.a)	17.51		
Data da aferição	26/01/2024	Horário da aferição	Entre 10:00 e 11:00
Fotos Comprobatórias da medição de pressão

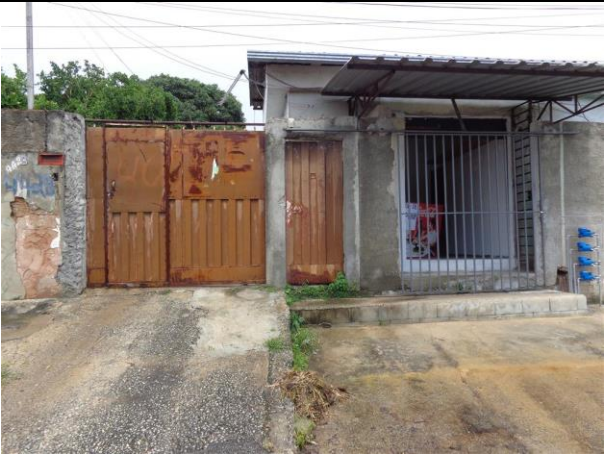
Foto 17. Visão geral do imóvel		Foto 18. Datalogger

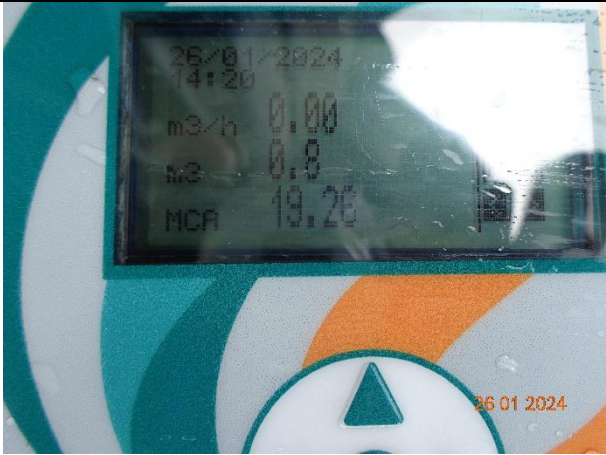
Ponto 9			
1- Bairro	WASHIGTON PIRES (SOL NASCENTE)		
2- Endereço do imóvel	Av. Machado de Assis, 442		
3- Valor de pressão (m.c.a)	19.26		
Data da aferição	26/01/2024	Horário da aferição	Entre 09:00 e 10:00
Fotos Comprobatórias da medição de pressão

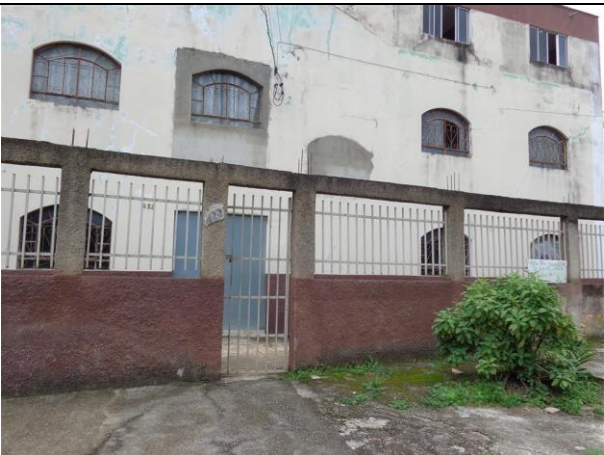
Foto 19. Visão geral do imóvel		Foto 20. Datalogger

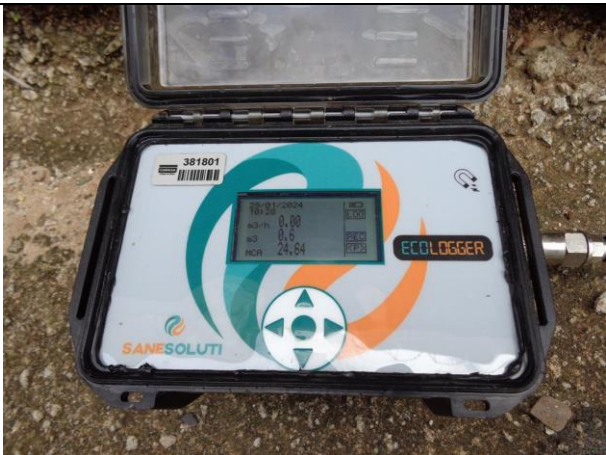
Ponto 10			
1- Bairro	NOVO HORIZONTE		
2- Endereço do imóvel	Rua do Ouro, 422		
3- Valor de pressão (m.c.a)	24.64		
Data da aferição	29/01/2024	Horário da aferição	Entre 10:00 e 11:00
Fotos Comprobatórias da medição de pressão

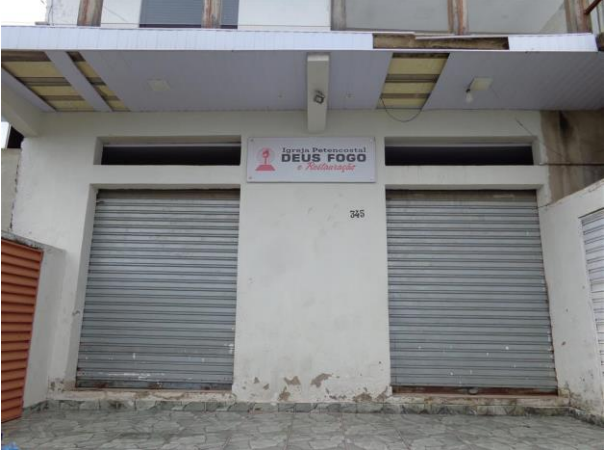
Foto 21. Visão geral do imóvel		Foto 22. Datalogger

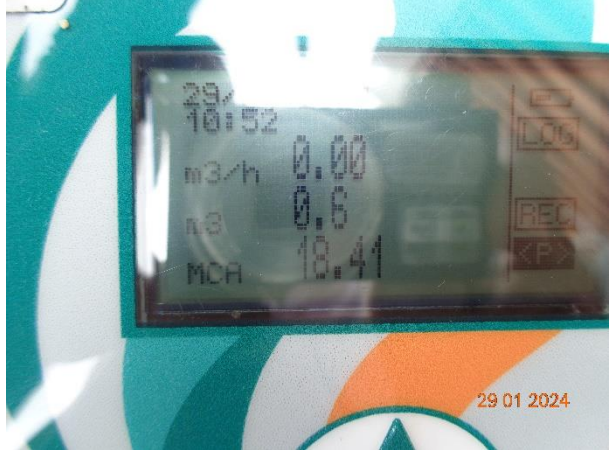
Ponto 11			
1- Bairro	NOVO HORIZONTE – (Redenção)		
2- Endereço do imóvel	Rua Urânio, 345		
3- Valor de pressão (m.c.a)	18.41		
Data da aferição	29/01/2024	Horário da aferição	Entre 10:00 e 11:00
Fotos Comprobatórias da medição de pressão

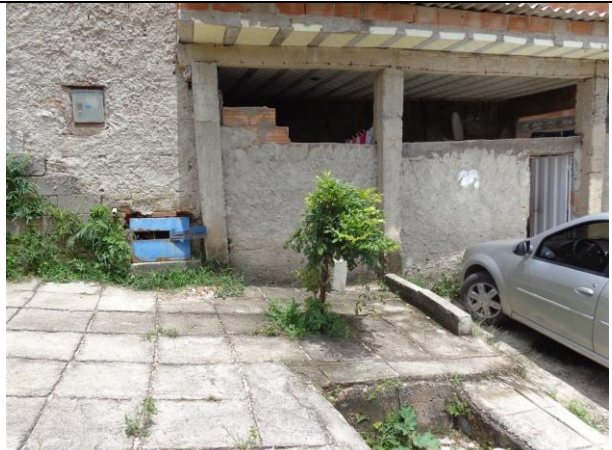
Foto 31. Visão geral do imóvel		Foto 32. Falta de água	
OBS: Conforme informação do morador, o fornecimento é intermitente e realizado somente à noite.

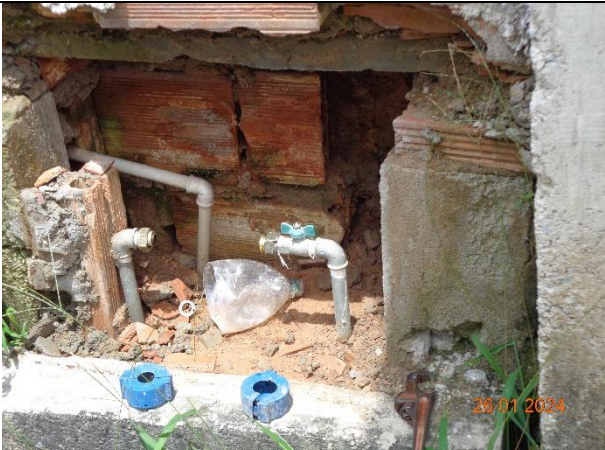
Número:	3
Segmento:	Procedimentos
Unidade:	Rede de distribuição
Constatação:	Foi constatada intermitência no abastecimento de água (pressão de 0,00 m.c.a.) na rua Bom Pastor, 476, bairro Petrolina (Anexo 1 – Foto 32).

Ponto 16			
1- Bairro	PETROLINA		
2- Endereço do imóvel	Rua Bom Pastor, 476		
3- Valor de pressão (m.c.a)	0.00		
Data da aferição	26/01/2024	Horário da aferição	Entre 09:00 e 10:00
Fotos Comprobatórias da medição de pressão
