Relatório de Fiscalização Operacional

RF-GFO-0076/2024

SAA (Sistema de abastecimento de água)
Localidade: MÁRIO CAMPOS
Prestador: Copasa

Fevereiro de 2024

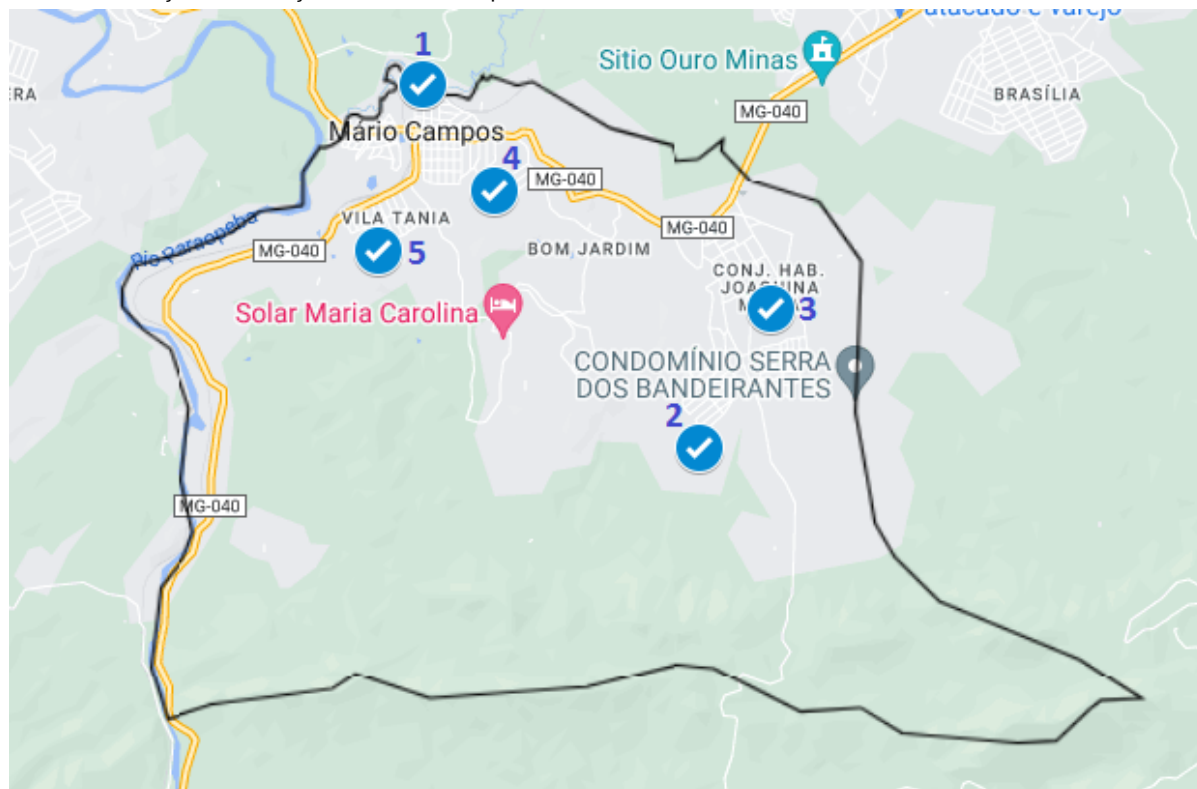
Anexo: Distribuição das medições em Mário Campos

Item	Endereço	Pressão (m.c.a.)
1	Rua Seringueira, 140, Bairro Campo Verde	29.21
2	Rua B, 149, Bairro - Estância Serra Verde- Tangará	11.89
3	Rua Zito Pinheiro Campos, 562, Bairro, Chácaras Maria Antonieta	21.74
4	Rua dos Girassóis, 167, Bairro Jardim Primavera	38.97
5	Rua Diamante, 422, Bairro Vila Olinda	22.13

Todas as medições estão em conformidade com a Resolução Arsae- MG nº 129/2019.

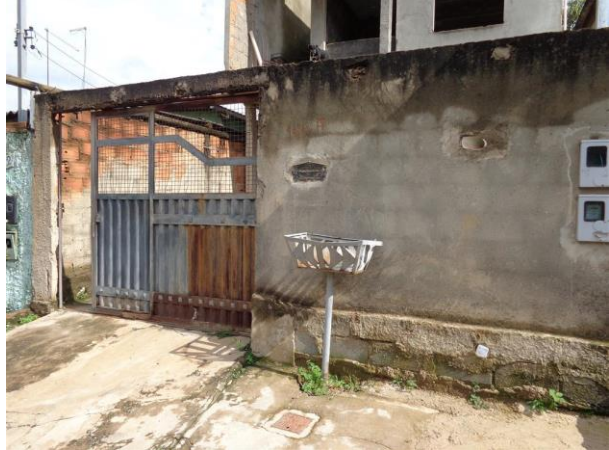
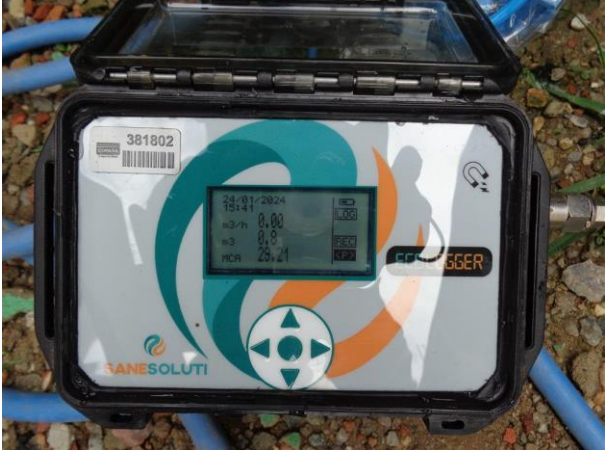
Foto 1	Visão geral do imóvel	Foto 2	Datalogger

Ponto 1			
1 - Bairro	CAMPO VERDE		
2 - Endereço do imóvel	Rua Seringueira, 140		
3 - Valor de pressão (m.c.a)	29.21		
Data da aferição	24/01/2024	Horário da aferição	Entre 15:00 e 16:00
Fotos Comprobatórias da medição de pressão

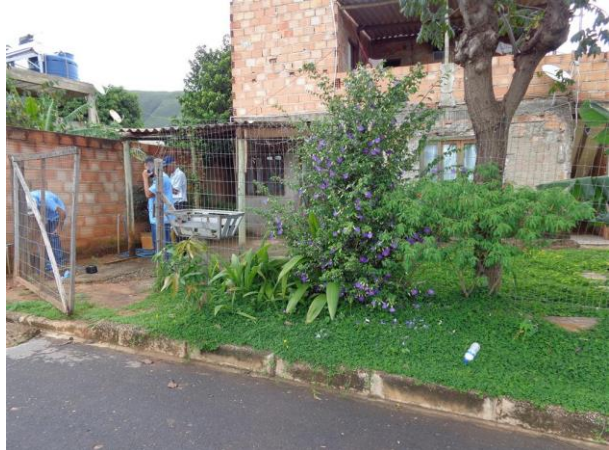
Foto 3	Visão geral do imóvel	Foto 4	Datalogger

Ponto 2			
1 - Bairro	ESTÂNCIA SERRA VERDE - TANGARÁ		
2 - Endereço do imóvel	Rua B, 149		
3 - Valor de pressão (m.c.a)	11.89		
Data da aferição	24/01/2024	Horário da aferição	Entre 14:00 e 15:00
Fotos Comprobatórias da medição de pressão

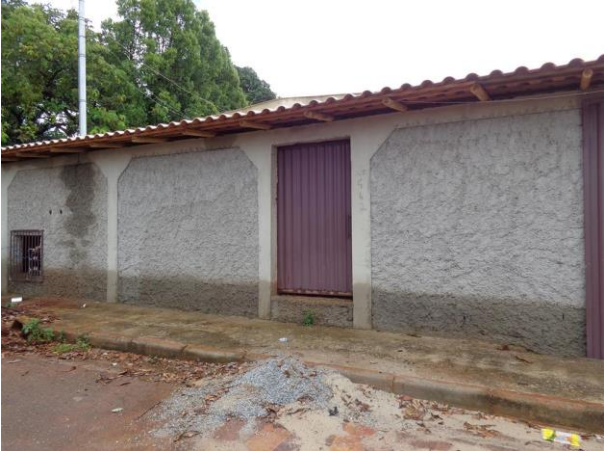
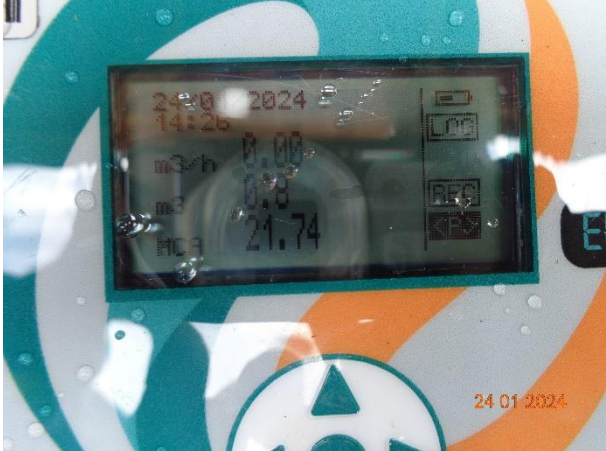
Foto 5	Visão geral do imóvel	Foto 6	Datalogger

Ponto 3			
1 - Bairro	CHÁCARAS MARIA ANTONIETA		
2 - Endereço do imóvel	Rua Zito Pinheiro Campos, 562		
3 - Valor de pressão (m.c.a)	21.74		
Data da aferição	24/01/2024	Horário da aferição	Entre 14:00 e 15:00
Fotos Comprobatórias da medição de pressão

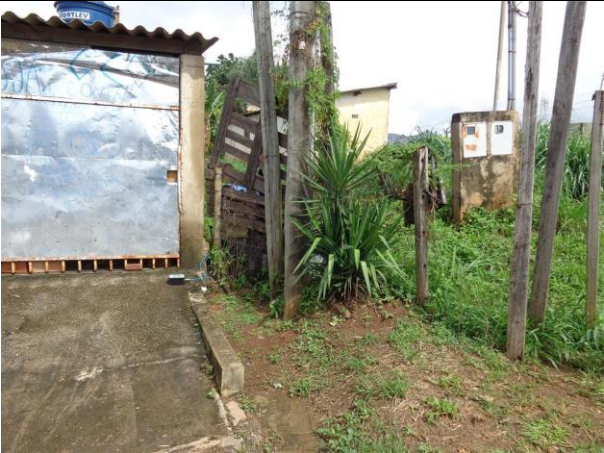
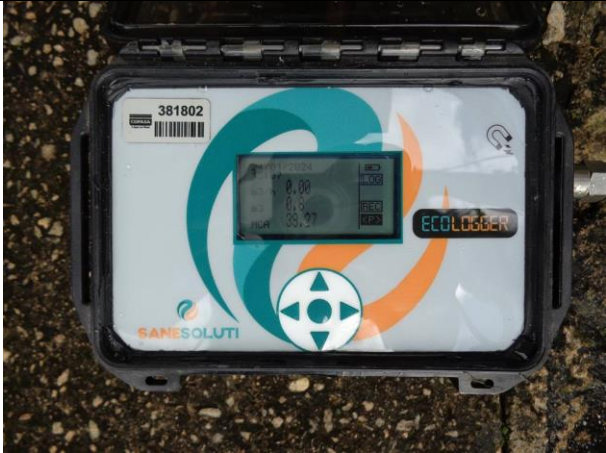
Foto 7	Visão geral do imóvel	Foto 8	Datalogger

Ponto 4			
1 - Bairro	JARDIM PRIMAVERA		
2 - Endereço do imóvel	Rua dos Girassóis, 167		
3 - Valor de pressão (m.c.a)	38.97		
Data da aferição	24/01/2024	Horário da aferição	Entre 15:00 e 16:00
Fotos Comprobatórias da medição de pressão

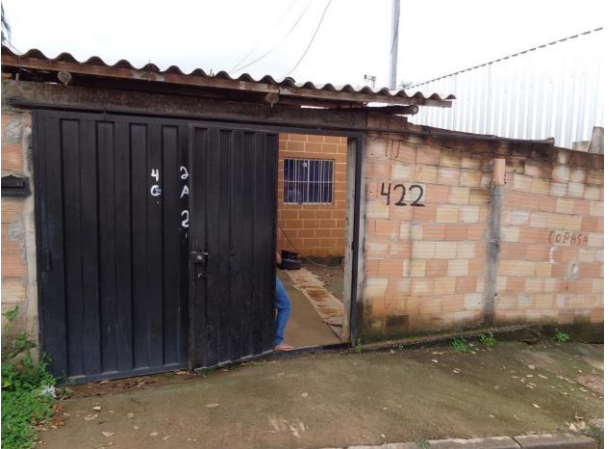
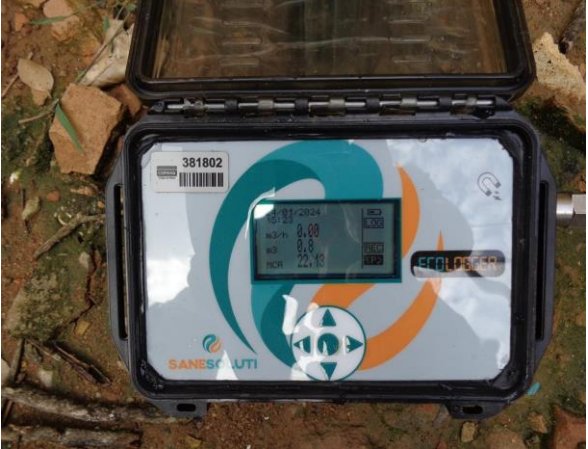
Foto 9	Visão geral do imóvel	Foto 10	Datalogger

Ponto5			
1 - Bairro	VILA ONDINA		
2 - Endereço do imóvel	Rua Diamante, 422		
3 - Valor de pressão (m.c.a)	22.13		
Data da aferição	24/01/2024	Horário da aferição	Entre 15:00 e 16:00
Fotos Comprobatórias da medição de pressão
