Relatório de Fiscalização Operacional

RF-GFO-0078/2024

SAA (Sistema de abastecimento de água)
Localidade: SARZEDO
Prestador: Copasa

Fevereiro de 2024

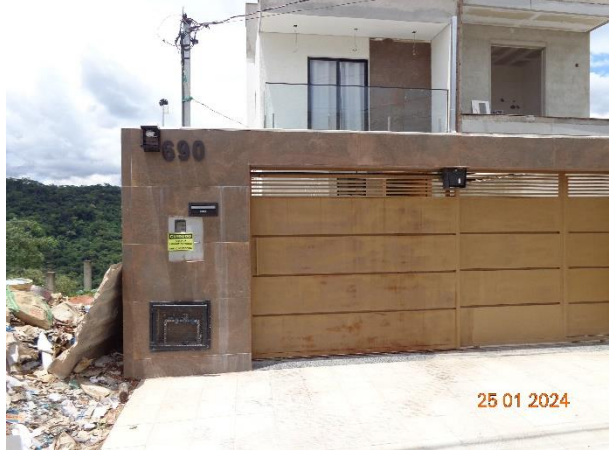
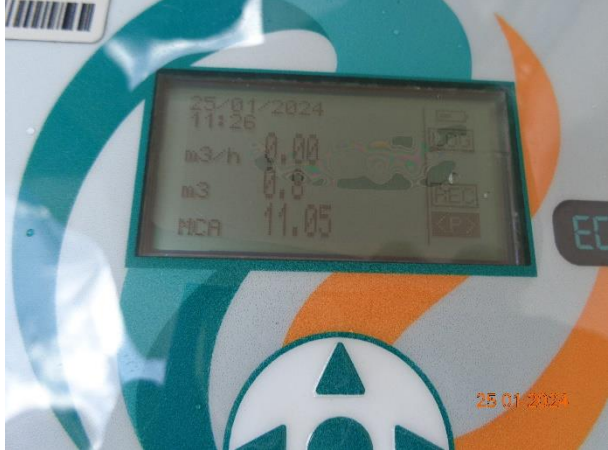
Foto 1. Visão geral do imóvel		Foto 2. Datalogger

Ponto 1			
1 - Bairro	RESIDENCIAL MASTERVILLE		
2 - Endereço do imóvel	Av. das Acácias, 690		
3 - Valor de pressão (m.c.a)	11.05		
Data da aferição	25/01/2024	Horário da aferição	Entre 11:00 e 12:00
Fotos Comprobatórias da medição de pressão

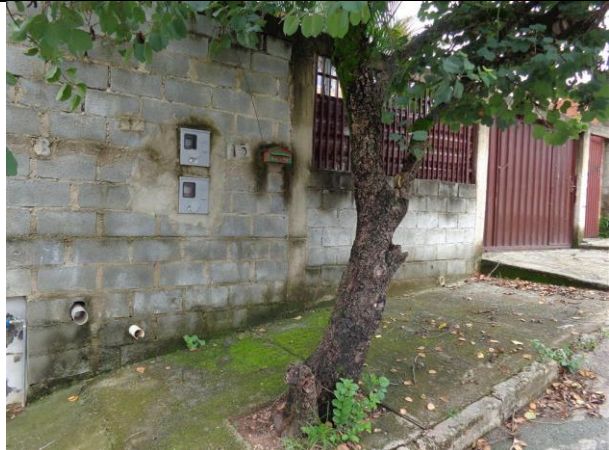
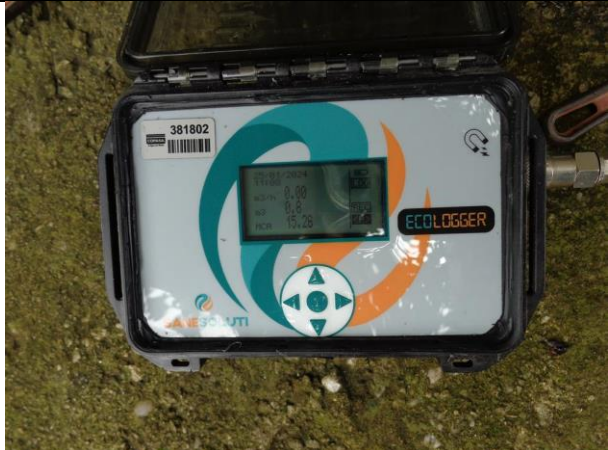
Foto 3. Visão geral do imóvel		Foto 4. Datalogger

Ponto 2			
1 - Bairro	SANTO ANTÔNIO		
2 - Endereço do imóvel	Rua das Bromélias, 15		
3 - Valor de pressão (m.c.a)	15.26		
Data da aferição	25/01/2024	Horário da aferição	Entre 11:00 e 12:00
Fotos Comprobatórias da medição de pressão

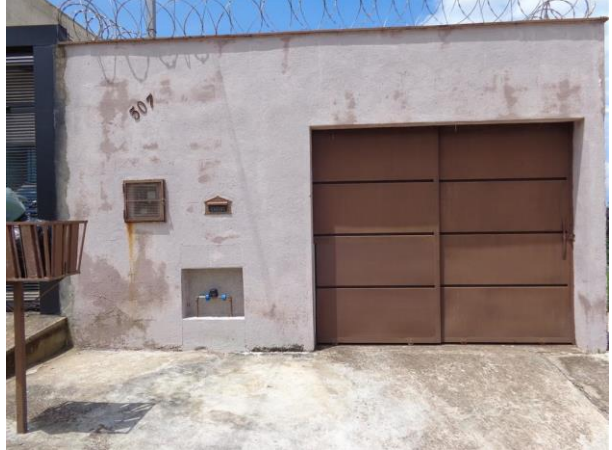
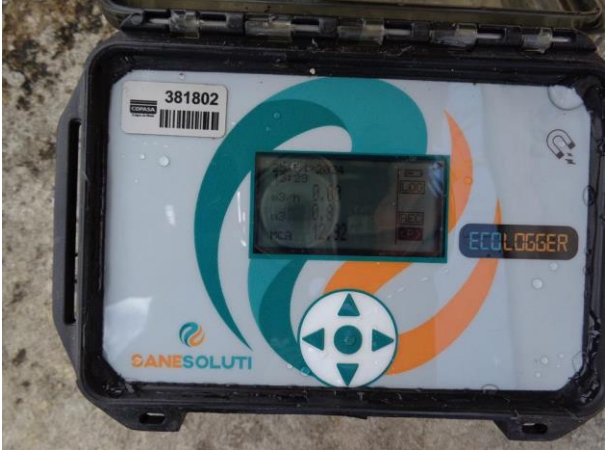
Foto 5. Visão geral do imóvel		Foto 6. Datalogger

Ponto 3			
1 - Bairro	JARDIM DAS OLIVEIRAS		
2 - Endereço do imóvel	Rua Edival Cordeiro de Lima, 507		
3 - Valor de pressão (m.c.a)	12.92		
Data da aferição	25/01/2024	Horário da aferição	Entre 13:00 e 14:00
Fotos Comprobatórias da medição de pressão

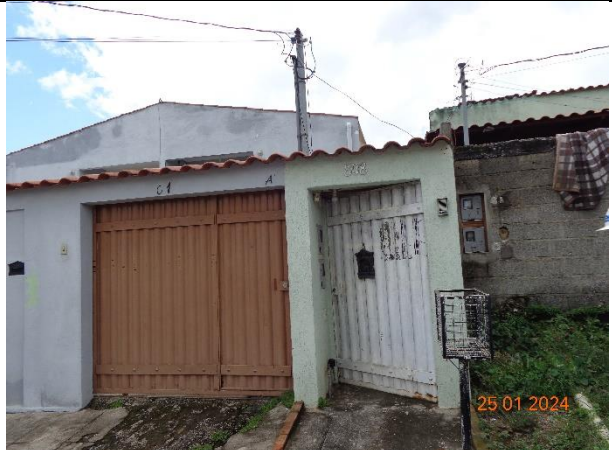
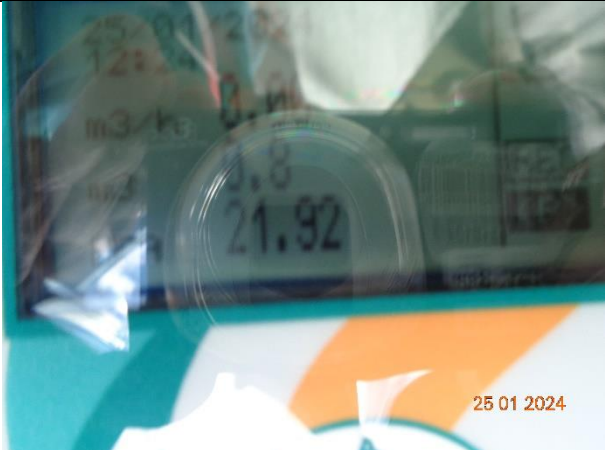
Foto 7. Visão geral do imóvel		Foto 8. Datalogger

Ponto 4			
1 - Bairro	JARDIM VERA CRUZ		
2 - Endereço do imóvel	Av. Bartolomeu Dias, 808		
3 - Valor de pressão (m.c.a)	21.92		
Data da aferição	25/01/2024	Horário da aferição	Entre 12:00 e 13:00
Fotos Comprobatórias da medição de pressão

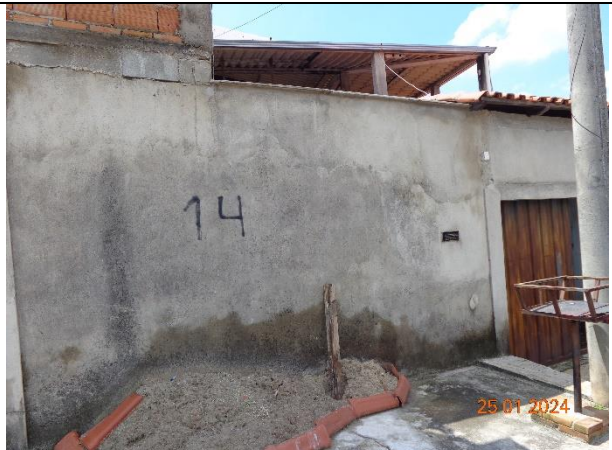
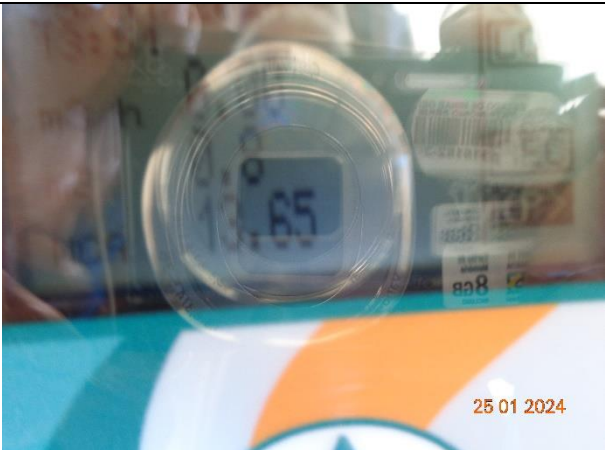
Foto 9. Visão geral do imóvel		Foto 10. Datalogger

Ponto 5			
1 - Bairro	LIBERDADE		
2 - Endereço do imóvel	Rua Martin Luther King, 14		
3 - Valor de pressão (m.c.a)	13.65		
Data da aferição	25/01/2024	Horário da aferição	Entre 13:00 e 14:00
Fotos Comprobatórias da medição de pressão

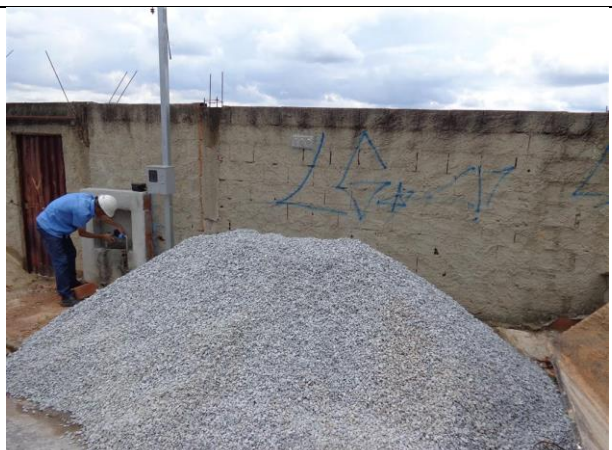
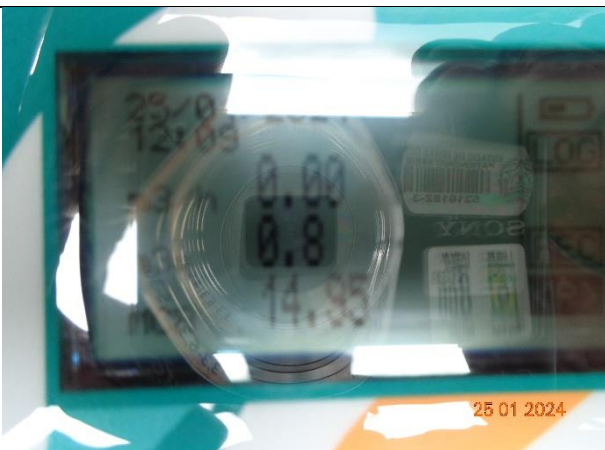
Foto 11. Visão geral do imóvel		Foto 12. Datalogger

Ponto 6			
1- Bairro	SERRA AZUL		
2- Endereço do imóvel	Rua Aldack Ferreira Lamarch 190		
3- Valor de pressão (m.c.a)	14.95		
Data da aferição	25/01/2024	Horário da aferição	Entre 12:00 e 13:00
Fotos Comprobatórias da medição de pressão
