Relatório de Fiscalização Operacional

RF-GFO-0085/2024

SAA (Sistema de abastecimento de água)
Localidade: FAZENDINHAS PAI JOSÉ - ARAÇAI
Prestador: Copasa

Março de 2024

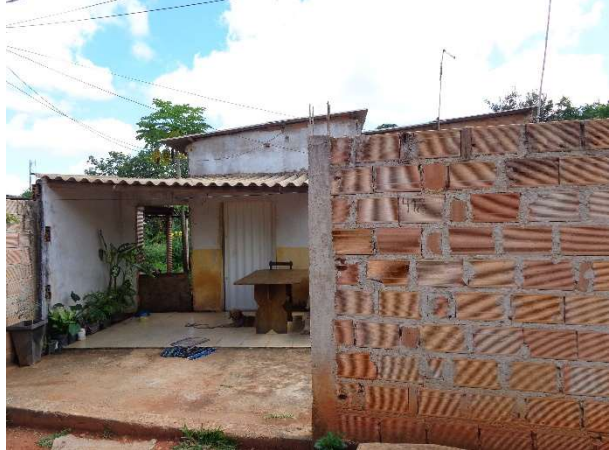
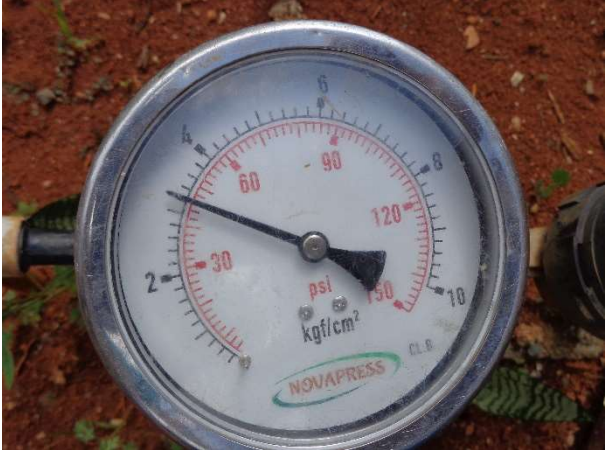
Ponto 1			
1 - Bairro	Fazendinhas Pai José		
2 - Endereço do imóvel	Rua Andorinhas, nº 418		
3 - Valor de pressão (m.c.a)	32,0		
Data da aferição	08/03/2024	Horário da aferição	Entre 09:00 e 10:00
Fotos Comprobatórias da medição de pressão

Visão geral do imóvel		Manômetro

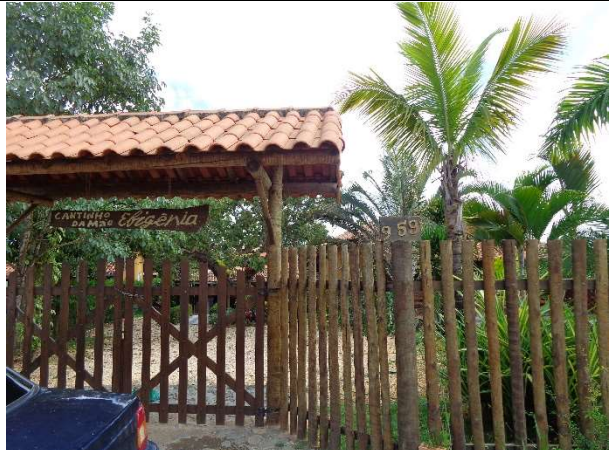
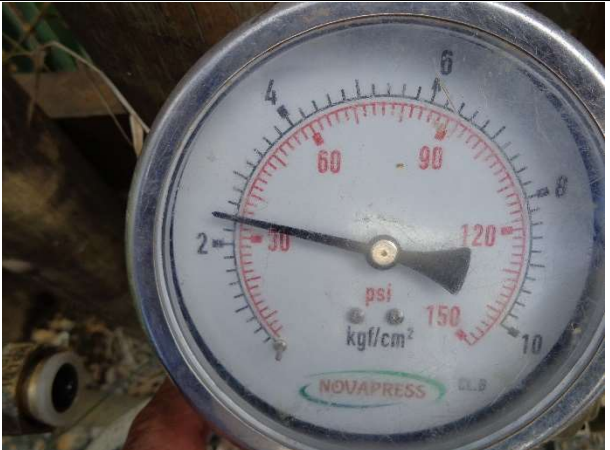
Ponto 2			
1 - Bairro	Fazendinhas Pai José		
2 - Endereço do imóvel	Rua Perdiz, nº 959		
3 - Valor de pressão (m.c.a)	24,0		
Data da aferição	08/03/2024	Horário da aferição	Entre 10:00 e 11:00
Fotos Comprobatórias da medição de pressão

Visão geral do imóvel		Manômetro

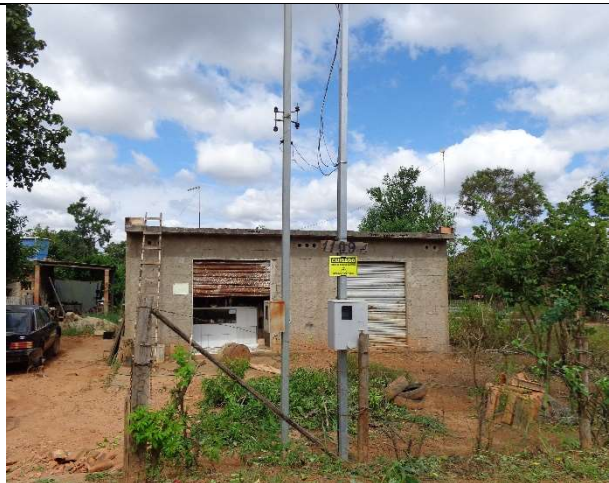
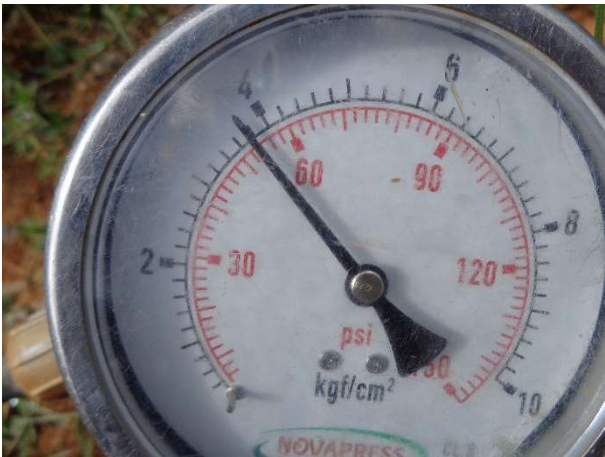
Ponto 3			
1 - Bairro	Fazendinhas Pai José		
2 - Endereço do imóvel	Rua Beija Flor, nº 1109		
3 - Valor de pressão (m.c.a)	38,0		
Data da aferição	08/03/2024	Horário da aferição	Entre 09:00 e 10:00
Fotos Comprobatórias da medição de pressão

Visão geral do imóvel		Manômetro

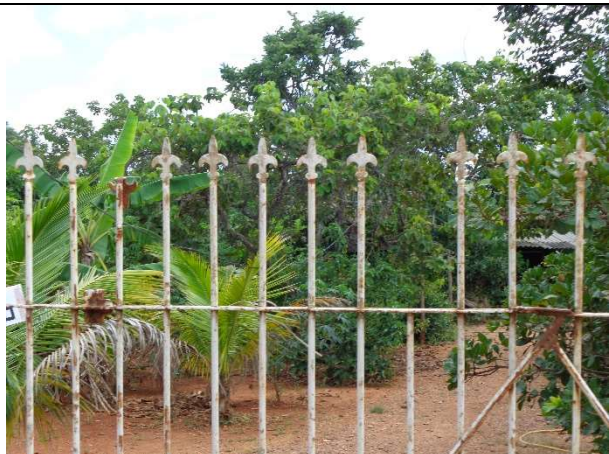
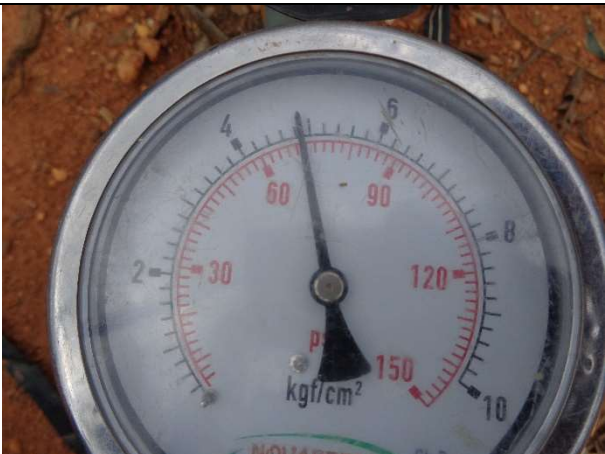
Erro! Fonte de referência não encontrada.			
1 - Bairro	Fazendinhas Pai José		
2 - Endereço do imóvel	Rua Bem Te Vi , nº 300		
3 - Valor de pressão (m.c.a)	48,0		
Data da aferição	08/03/2024	Horário da aferição	Entre 10:00 e 11:00
Fotos Comprobatórias da medição de pressão

Visão geral do imóvel		Manômetro
