Relatório de Fiscalização Operacional

RF-GFO-0086/2024

SAA (Sistema de abastecimento de água)
Localidade: LAGOA BONITA - CORDISBURGO
Prestador: Copasa

Março de 2024

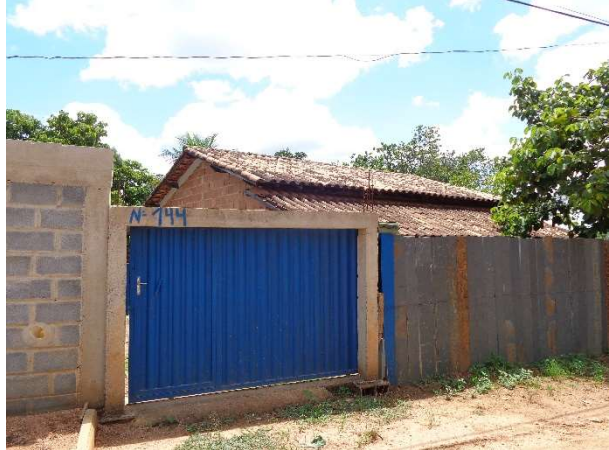
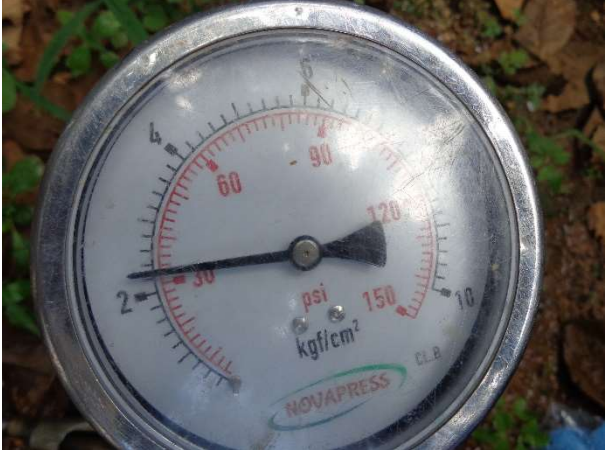
Ponto 1			
1 - Bairro	Centro		
2 - Endereço do imóvel	Rua Da Saudade, nº 144		
3 - Valor de pressão (m.c.a)	22,0		
Data da aferição	08/03/2024	Horário da aferição	Entre 11:00 e 12:00
Fotos Comprobatórias da medição de pressão

Visão geral do imóvel		Manômetro

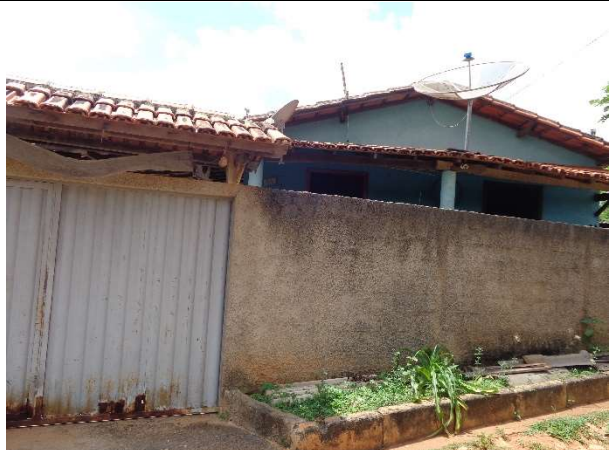
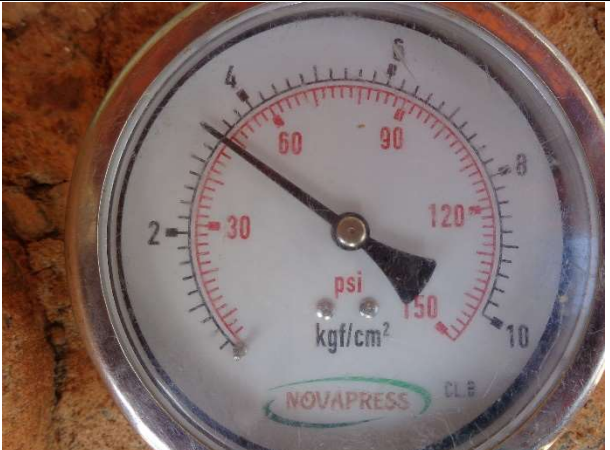
Ponto 2			
1 - Bairro	Centro		
2 - Endereço do imóvel	Rua São Vicente, nº 559, Centro		
3 - Valor de pressão (m.c.a)	34,0		
Data da aferição	08/03/2024	Horário da aferição	Entre 11:00 e 12:00
Fotos Comprobatórias da medição de pressão

Visão geral do imóvel		Manômetro

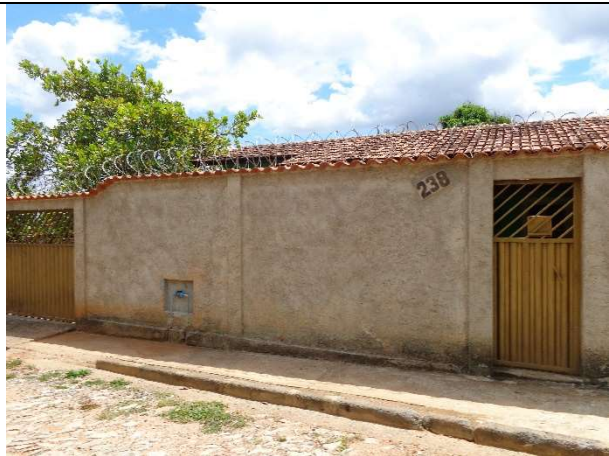
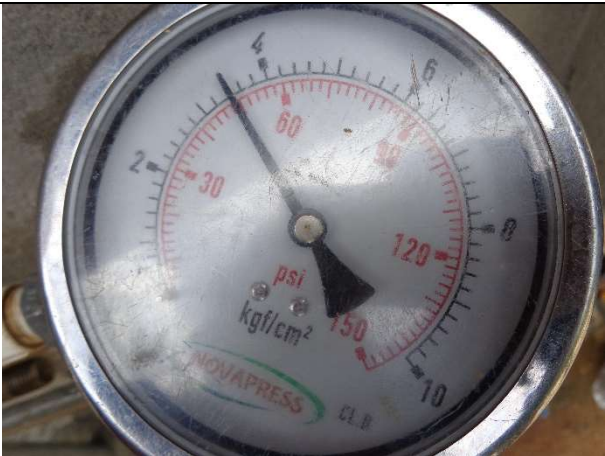
Ponto 3			
1 - Bairro	Centro		
2 - Endereço do imóvel	Rua Ver. Geraldo Goulart Santana, nº 238		
3 - Valor de pressão (m.c.a)	34,0		
Data da aferição	08/03/2024	Horário da aferição	Entre 11:00 e 12:00
Fotos Comprobatórias da medição de pressão

Visão geral do imóvel		Manômetro

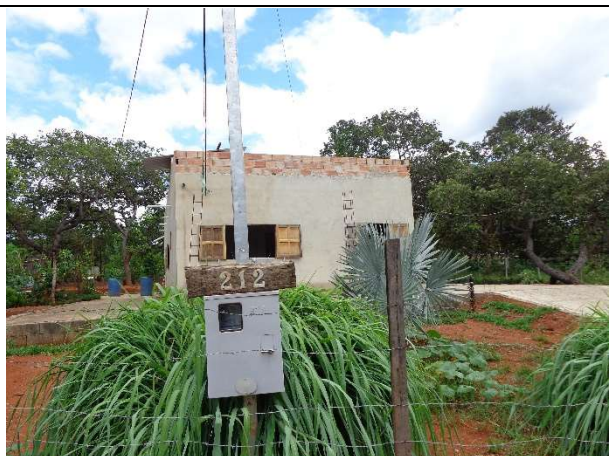
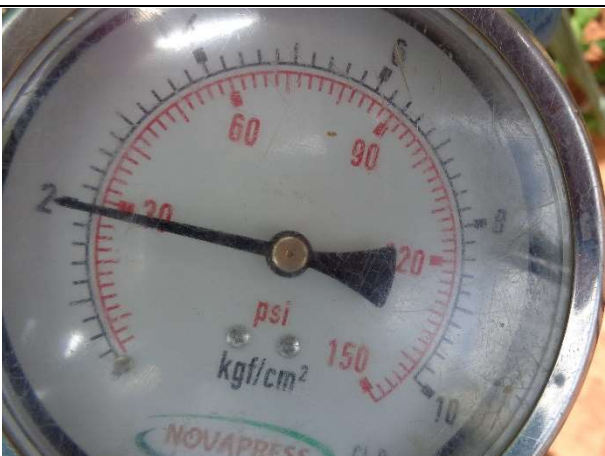
Erro! Fonte de referência não encontrada.			
1 - Bairro	Centro		
2 - Endereço do imóvel	Rua Manasses Martins Figueiredo, nº 212		
3 - Valor de pressão (m.c.a)	20,0		
Data da aferição	08/03/2024	Horário da aferição	Entre 12:00 e 13:00
Fotos Comprobatórias da medição de pressão

Visão geral do imóvel		Manômetro
