Relatório de Fiscalização Operacional

RF-GFO-0087/2024

SAA (Sistema de abastecimento de água)
Localidade: BELTRÃO - CORINTO
Prestador: Copasa

Março de 2024

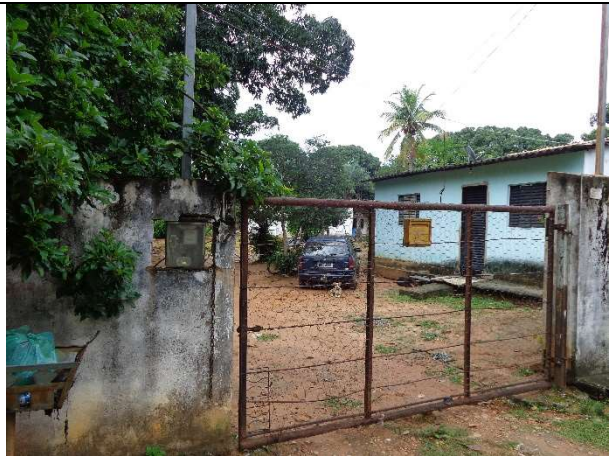
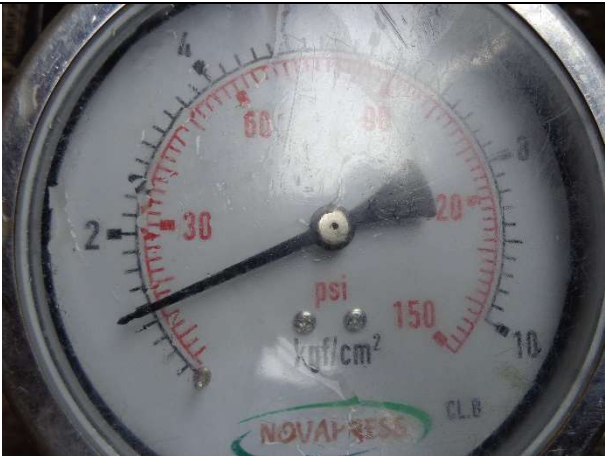
Foto 1	Visão geral do imóvel	Foto 2	Manômetro

Ponto 1			
1 - Bairro	Centro		
2 - Endereço do imóvel	Rua Argino Joaquim Camilo, nº 368, Sede		
3 - Valor de pressão (m.c.a)	12,0		
Data da medição	05/03/2024	Horário da aferição	Entre 08:00 e 09:00
Fotos Comprobatórias da medição de pressão

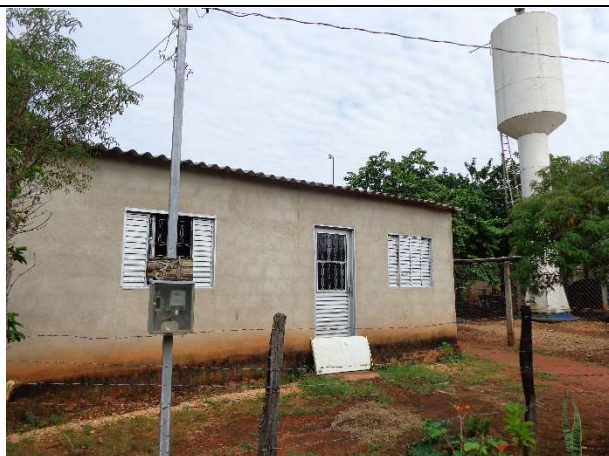
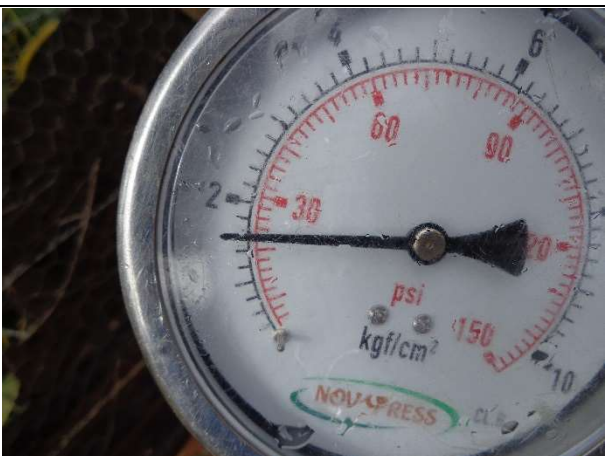
Foto 3	Visão geral do imóvel	Foto 4	Manômetro

Ponto 2			
1 - Bairro	Centro		
2 - Endereço do imóvel	Rua A, nº 37, Sede		
3 - Valor de pressão (m.c.a)	16,0		
Data da medição	05/03/2024	Horário da aferição	Entre 08:00 e 09:00
Fotos Comprobatórias da medição de pressão

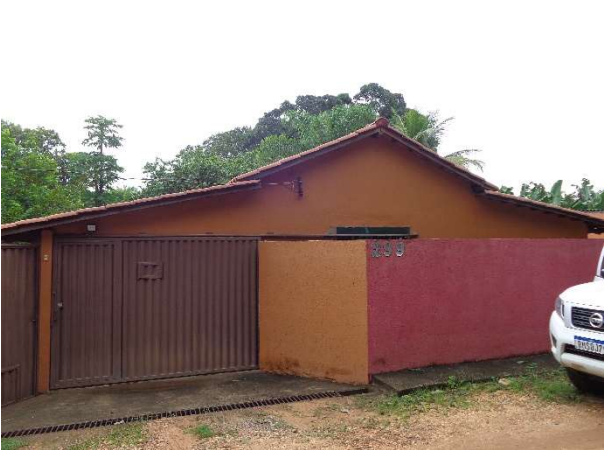
Foto 5	Visão geral do imóvel	Foto 6	Manômetro

Ponto 3			
1 - Bairro	Centro		
2 - Endereço do imóvel	Rua José Serafim, nº 299, Sede		
3 - Valor de pressão (m.c.a)	26,0		
Data da medição	05/03/2024	Horário da aferição	Entre 08:00 e 09:00
Fotos Comprobatórias da medição de pressão

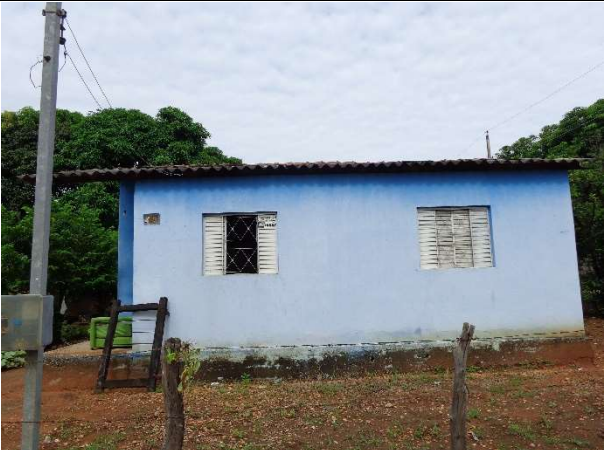
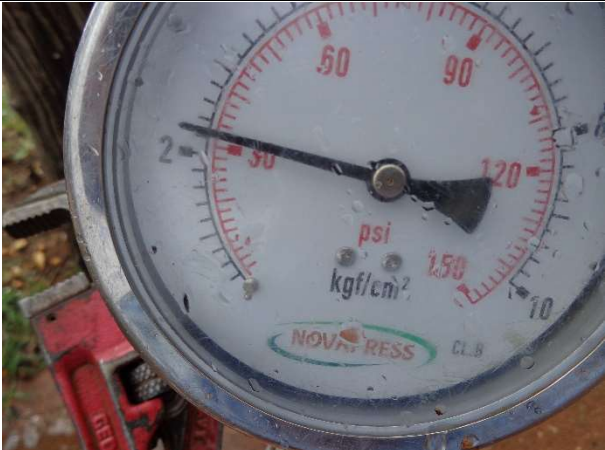
Foto 7	Visão geral do imóvel	Foto 8	Manômetro

Erro! Fonte de referência não encontrada.			
1 - Bairro	Centro		
2 - Endereço do imóvel	Rua Resendo José de Oliveira, nº 43, Sede		
3 - Valor de pressão (m.c.a)	23,0		
Data da medição	05/03/2024	Horário da aferição	Entre 08:00 e 09:00
Fotos Comprobatórias da medição de pressão
