Relatório de Fiscalização Operacional

RF-GFO-0088/2024

SAA (Sistema de abastecimento de água)
Localidade: ANGUERETÁ - CURVELO
Prestador: Copasa

Março de 2024

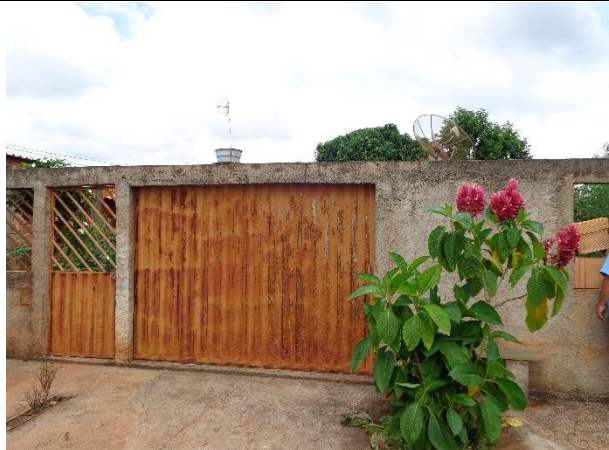
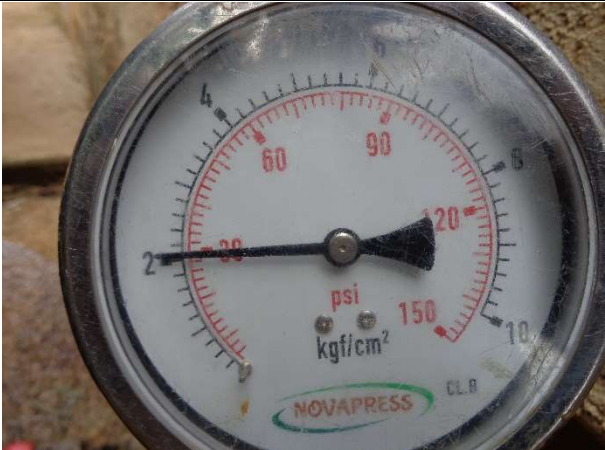
Ponto 2			
1 - Bairro	Angueretá		
2 - Endereço do imóvel	Rua Ana Augusta Gonçalves Ferreira, nº 159		
3 - Valor de pressão (m.c.a)	20,0		
Data da aferição	07/03/2024	Horário da aferição	Entre 10:00 e 11:00
Fotos Comprobatórias da medição de pressão

Visão geral do imóvel		Manômetro

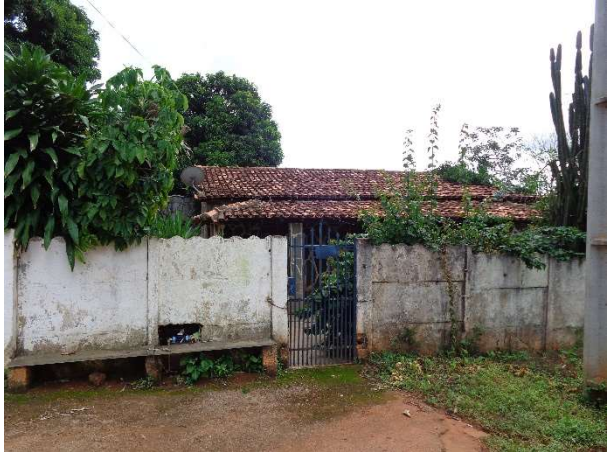
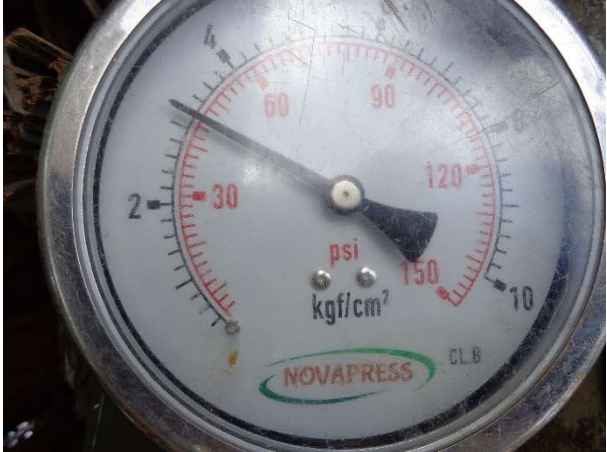
Ponto 3			
1 - Bairro	Angueretá		
2 - Endereço do imóvel	Rua Coronel José Júlio Mascarenhas, nº 12		
3 - Valor de pressão (m.c.a)	32,0		
Data da aferição	07/03/2024	Horário da aferição	Entre 10:00 e 11:00
Fotos Comprobatórias da medição de pressão

Visão geral do imóvel		Manômetro

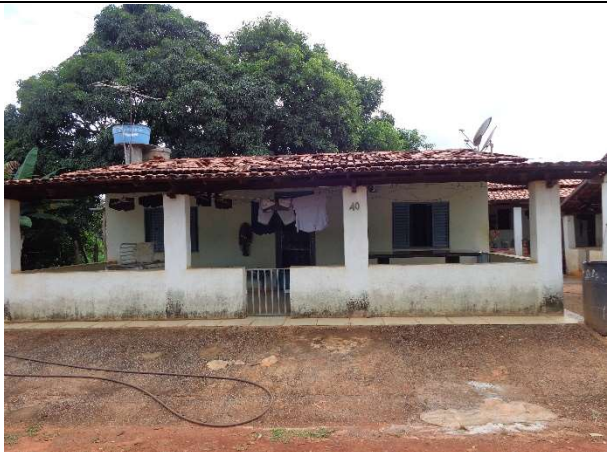
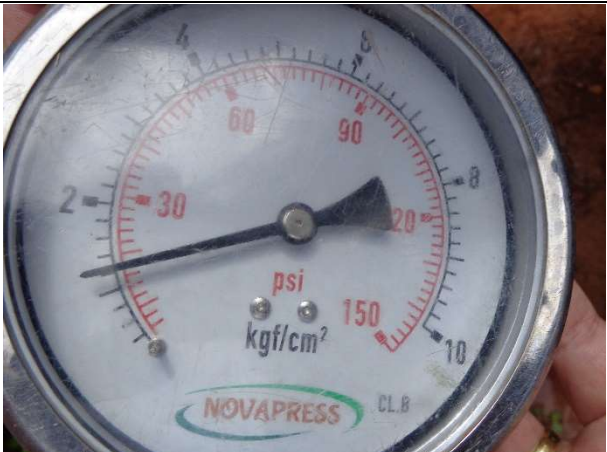
Ponto 4			
1 - Bairro	Angueretá		
2 - Endereço do imóvel	Rua João Barbosa, nº 40		
3 - Valor de pressão (m.c.a)	12,0		
Data da aferição	07/03/2024	Horário da aferição	Entre 10:00 e 11:00
Fotos Comprobatórias da medição de pressão

Visão geral do imóvel		Manômetro
