Relatório de Fiscalização Operacional

RF-GFO-0089/2024

SAA (Sistema de abastecimento de água)
Localidade: TOMÁS GONZAGA - CURVELO
Prestador: Copasa

Março de 2024

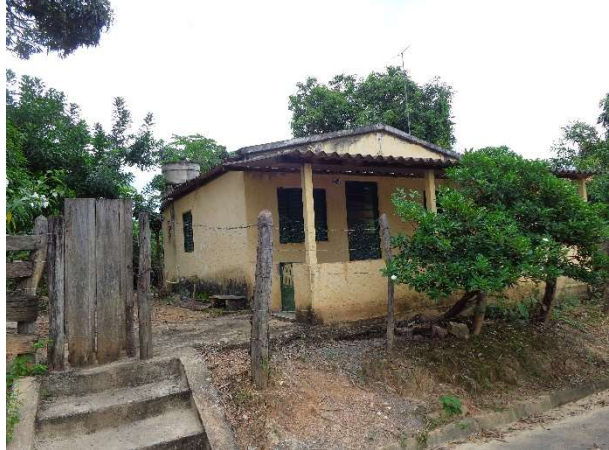
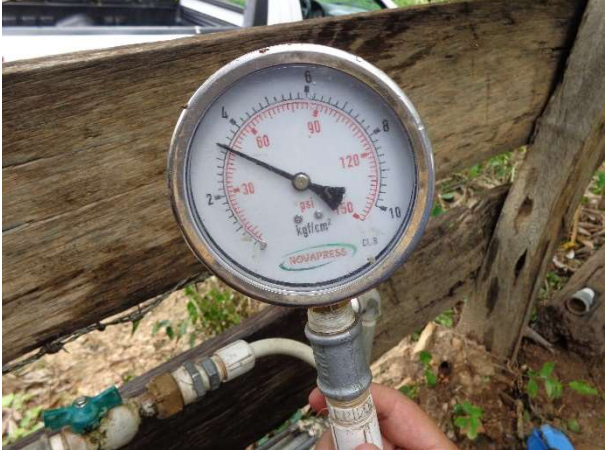
Ponto 1			
1 - Bairro	Tomaz Gonzaga		
2 - Endereço do imóvel	Rua Waldomiro de Figueiredo, nº 234		
3 - Valor de pressão (m.c.a)	34,0		
Data da aferição	04/03/2024	Horário da aferição	Entre 14:00 e 15:00
Fotos Comprobatórias da medição de pressão

Visão geral do imóvel	Manômetro

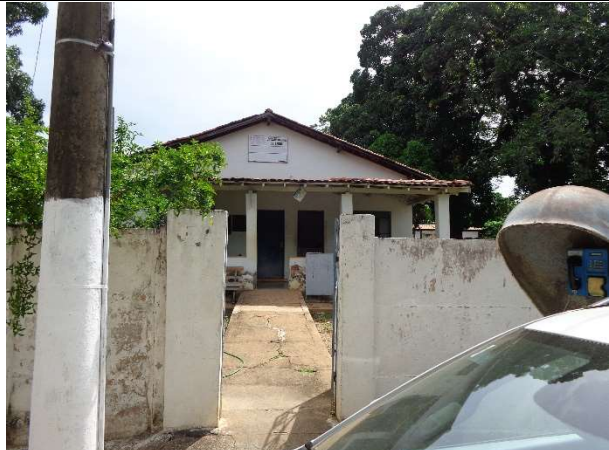
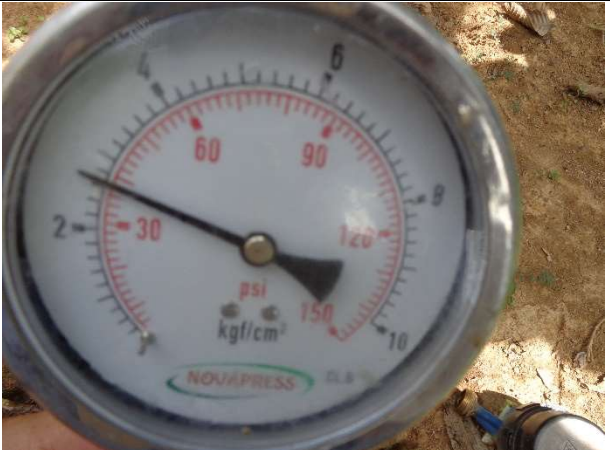
Ponto 2			
1 - Bairro	Tomaz Gonzaga		
2 - Endereço do imóvel	Rua Padre Joaquim Silveira,120, Posto de Saúde		
3 - Valor de pressão (m.c.a)	26,0		
Data da aferição	04/03/2024	Horário da aferição	Entre 14:00 e 15:00
Fotos Comprobatórias da medição de pressão

Visão geral do imóvel	Manômetro

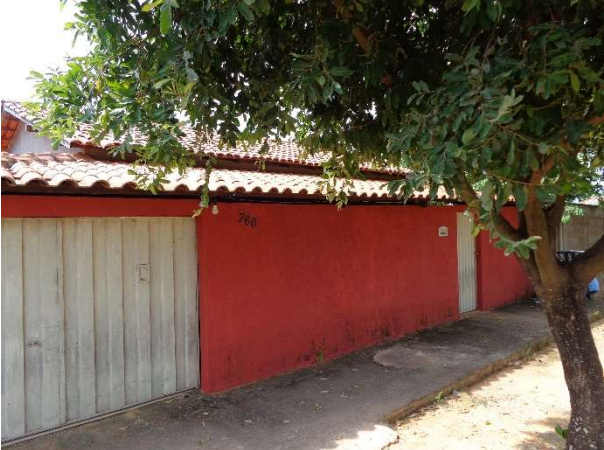
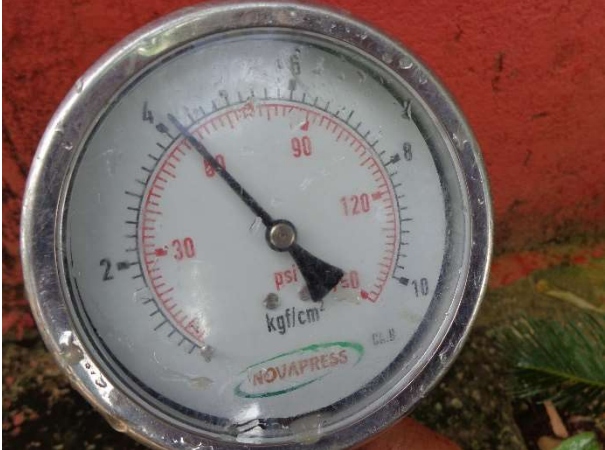
Ponto 3			
1 - Bairro	Tomaz Gonzaga		
2 - Endereço do imóvel	Rua José Pereira de Matos, nº 760		
3 - Valor de pressão (m.c.a)	42,0		
Data da aferição	04/03/2024	Horário da aferição	Entre 14:00 e 15:00
Fotos Comprobatórias da medição de pressão

Visão geral do imóvel		Manômetro

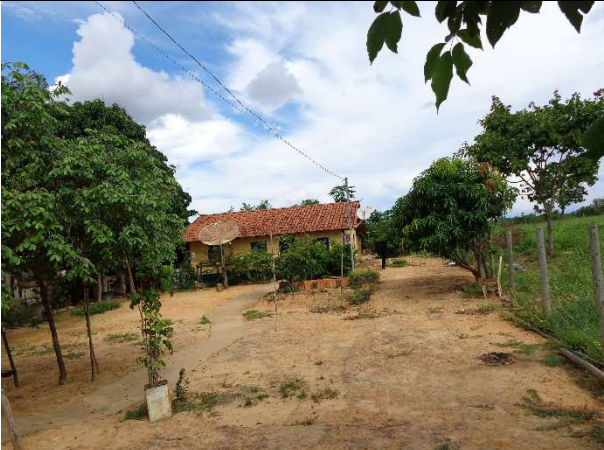
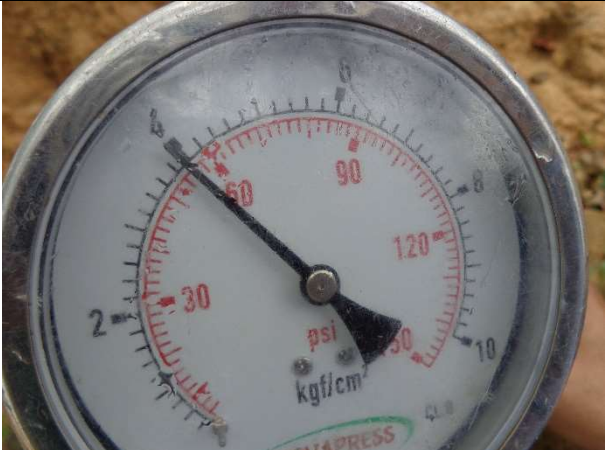
Ponto 4			
1 - Bairro	Tomaz Gonzaga		
2 - Endereço do imóvel	Rua José Pereira de Matos, nº 721		
3 - Valor de pressão (m.c.a)	40,0		
Data da aferição	04/03/2024	Horário da aferição	Entre 14:00 e 15:00
Fotos Comprobatórias da medição de pressão

Visão geral do imóvel		Manômetro

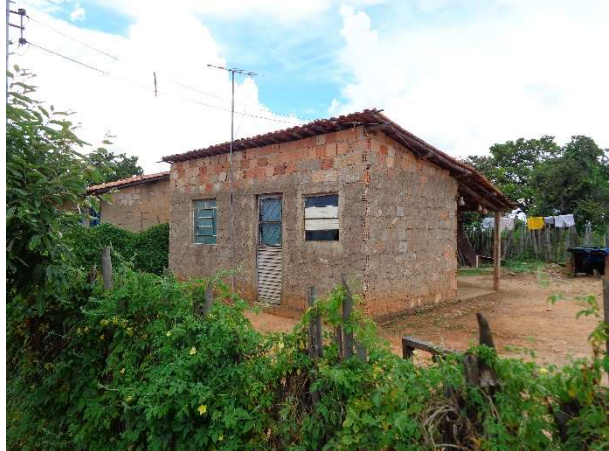
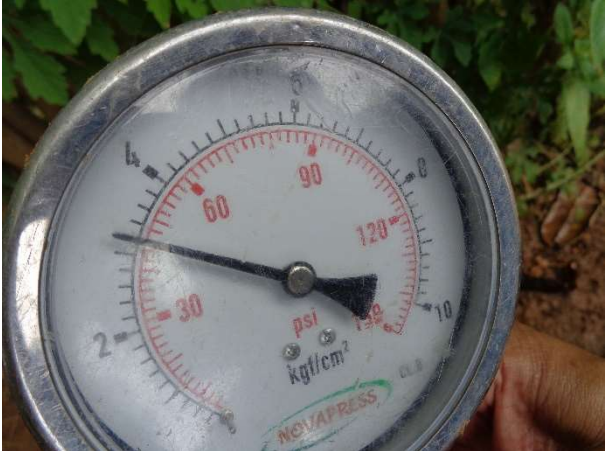
Ponto 5			
1- Bairro	Tomaz Gonzaga		
2- Endereço do imóvel	Rua José Pereira de Matos, 942		
3- Valor de pressão (m.c.a)	32,0		
Data da aferição	04/03/2024	Horário da aferição	Entre 14:00 e 15:00
Fotos Comprobatórias da medição de pressão

Visão geral do imóvel		Manômetro
