RELATÓRIO DE FISCALIZAÇÃO OPERACIONAL Nº 162/2021

SISTEMA DE ABASTECIMENTO DE ÁGUA

SEDE MUNICIPAL DE SÃO JOÃO NEPOMUCENO

COPASA-MG

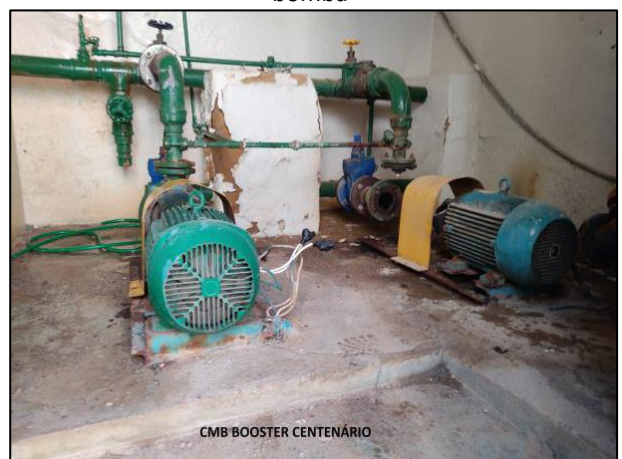
Foto 14. Booster Centenário - Conjunto moto-bomba retirado para manutenção
