RELATÓRIO DE FISCALIZAÇÃO OPERACIONAL Nº 208/2021

SISTEMA DE ABASTECIMENTO DE ÁGUA

DISTRITO DE MONTE BELO

MUNICÍPIO DE CARBONITA

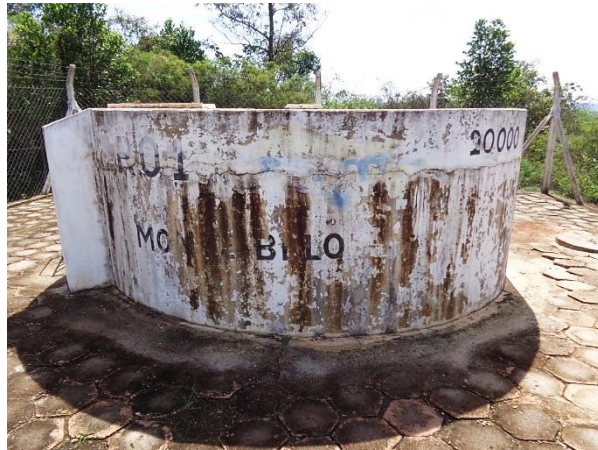
Foto 1. RAP 01.

NC-28. Deixar de manter as tampas de inspeção de reservatórios de distribuição e acumulação devidamente trancadas (cadeado ou similar) ou mantê-las em más condições (enferrujadas, sem vedação adequada ou quebradas).

Má conservação da tampa de inspeção do reservatório.

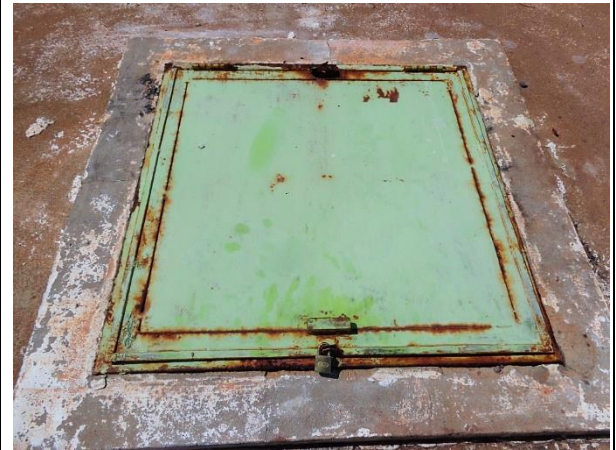
Durante a fiscalização de campo, identificou-se que a tampa de inspeção do RAP 01 estava em más condições de conservação e que o duto de ventilação do RAP 02 não possuía proteção contra a entrada de água de chuva.

Foto 2. Má conservação da tampa de inspeção.

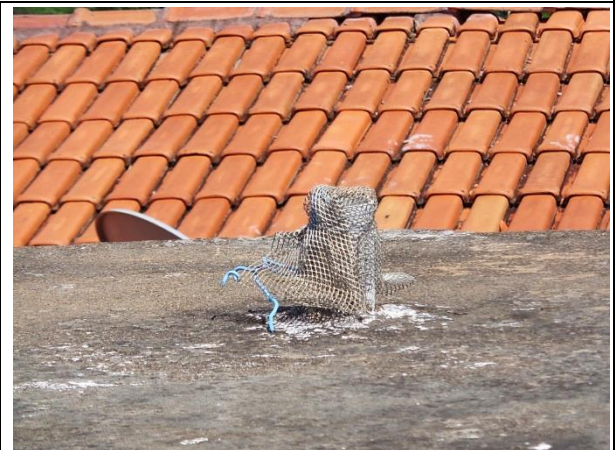
Duto de ventilação do reservatório vulnerável à entrada de chuva.

Foto 4. Duto de ventilação vulnerável à entrada de chuva.

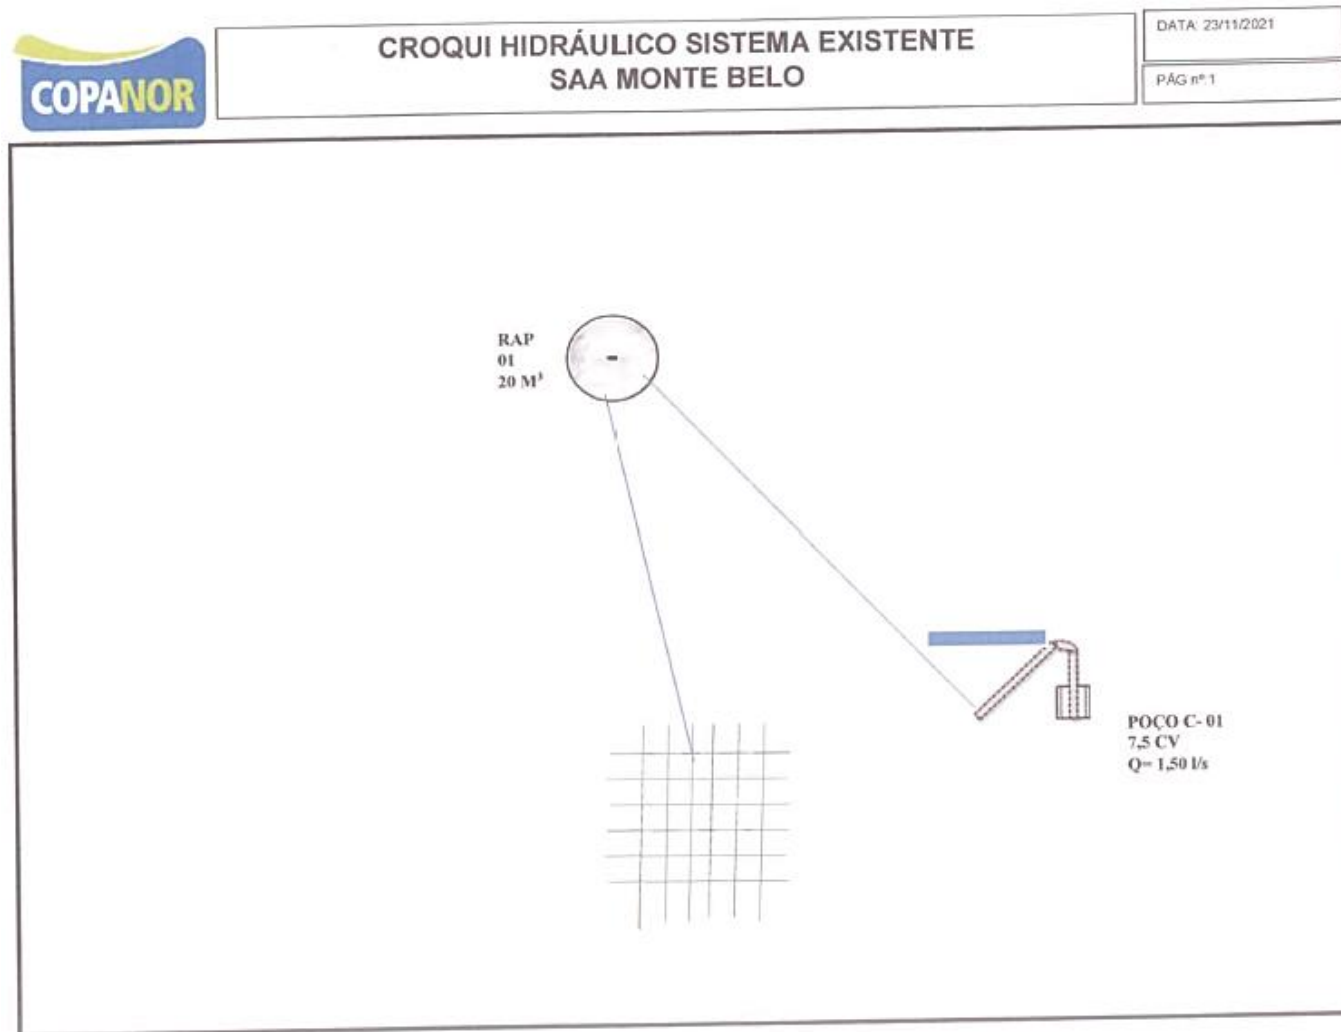
Anexo I. Croqui esquemático do SAA da sede municipal de Monte Belo

De acordo com informações do croqui esquemático (**Anexo I**) e do Formulário de Descrição Técnico-Operacional (**Anexo II**), o sistema de abastecimento de água – SAA do distrito de Monte Belo possui como fonte de captação o poço C-01, com vazão média captada igual a 1,5 L/s. A água captada é clorada e aduzida para o reservatório apoiado RAP 01, com capacidade de reserva de 20 m³. O sistema conta ainda com o reservatório RAP 02, não representado no croqui, com capacidade para 50 m³, que recebe a água do RAP 01 e direciona para a rede de distribuição. Foi solicitado à Copanor os registros das inspeções sanitárias dos reservatórios, os quais não foram apresentados. Cabe ressaltar que, conforme determinado no artigo 95 da Resolução Arsa-e-MG nº 120/2019, “o prestador de serviços deve inspecionar os reservatórios de distribuição a cada 3 (três) meses e realizar as análises de controle da qualidade da água armazenada”.

NÃO CONFORMIDADE	
NC-20. Deixar de organizar e atualizar as informações obrigatórias, cadastros de rede e croquis referentes aos sistemas públicos de abastecimento de água e de esgotamento sanitário, conforme Resolução Normativa da ARSAE-MG.	
REFERÊNCIA LEGAL	PRAZO PARA CORREÇÃO
Resolução Arsaie nº 129/2019 (Art. 27 e 28) Resolução Arsaie nº 130/2019 (Art. 19 e 20)	Longo (180 dias)
UNIDADE OPERACIONAL	CONSTATAÇÃO
SAA	Esquema Hidráulico (Croqui) do sistema desatualizado – RAP 02 não representado (Anexo I).
