RELATÓRIO DE FISCALIZAÇÃO OPERACIONAL Nº 089/2022

SISTEMA DE ABASTECIMENTO DE ÁGUA

SEDE MUNICIPAL DE PARACATU

COPASA-MG

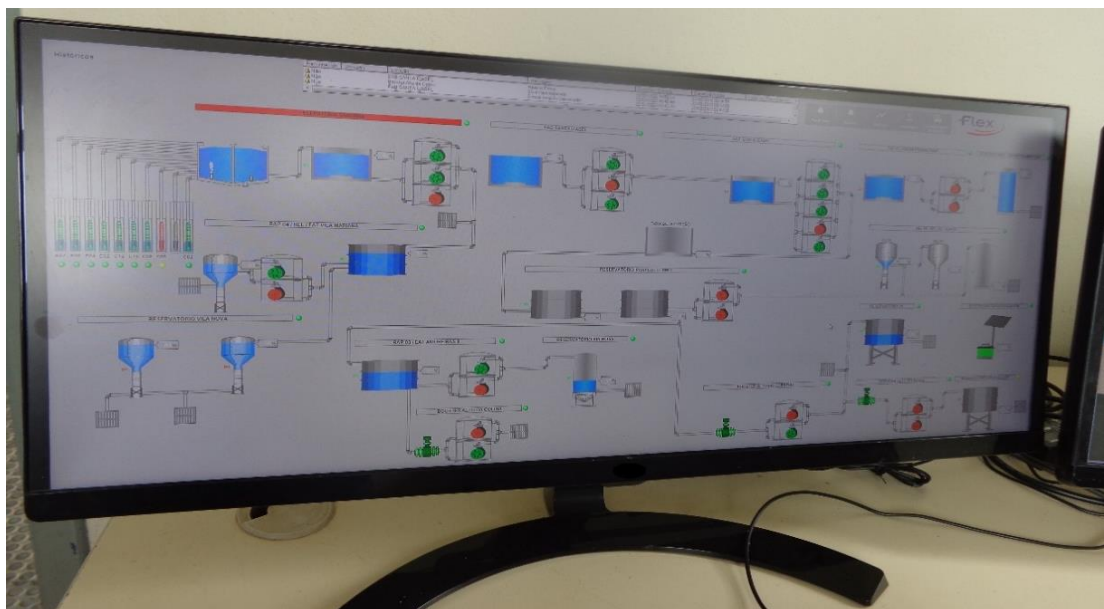
Durante a fiscalização foi observado, no sistema de monitoramento das unidades do SAA, que os reservatórios RAP 1 e RAP 2 Paracatuzinho estavam totalmente vazios e outras unidades com reservação baixa. De acordo com o operador, a falha mecânica na elevatória de água bruta, durante a madrugada, comprometeu o tratamento e conseqüentemente a reservação.

Foto 1. Painel de monitoramento das unidades do SAA de Paracatu em 22.03.2022.

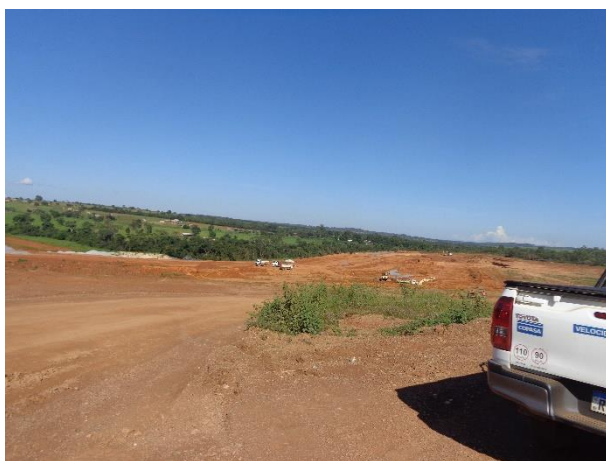
Além das obras do Sistema Chapadinha, está em construção o reservatório de água bruta da ETA Santa Isabel. De acordo com a Copasa MG, o reservatório, também chamado de piscinão, tem capacidade de 678.000 m³ que serão utilizados para complementar a vazão da captação do ribeirão Santa Isabel nos períodos de estiagem.

Foto 2. Obras de implantação do reservatório de água bruta – piscinão. .

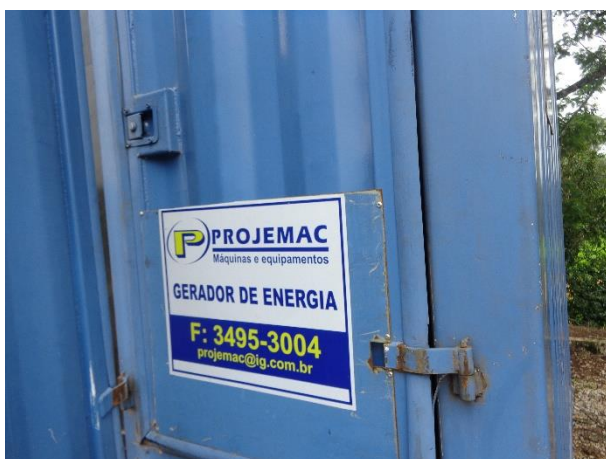
De acordo com a Copasa, os principais motivos de falta d'água são decorrentes de falta de energia nas unidades de bombeamento e manutenções corretivas e que o problema de energia elétrica na captação de água bruta foi amenizado com a utilização da fonte alternativa de energia. Fotos 4 e 5.

Foto 4- Gerador de energia – Captação ribeirão Santa Isabel. .

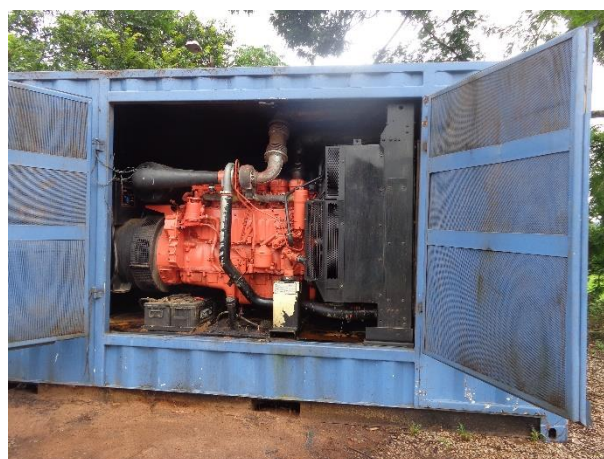
Foto 5. - Gerador de energia – Captação ribeirão Santa Isabel. .

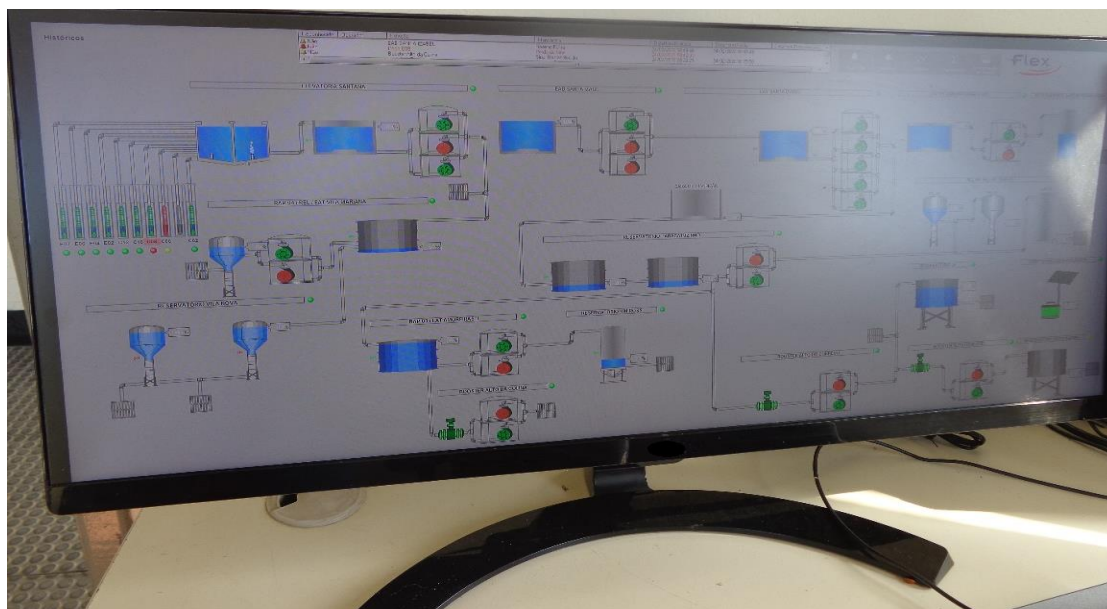
A Copasa MG foi questionada quanto aos motivos do elevado número de reclamações de falta d'água no município. Em resposta, a Copasa informou que problemas eletromecânicos na captação de água bruta no ribeirão Santa Isabel e a alteração da qualidade de água bruta comprometeram a continuidade do tratamento. De acordo com o painel de monitoramento do SAA (Foto 1), as unidades interligadas à ETA Santa Izabel estavam com baixa reservação devido à interrupção do tratamento na madrugada do dia 22 de março de 2022. Se comparado com o painel do dia 24 de março de 2022, (Foto 2) o volume de reservação continua baixo.

Foto 6. Painel de monitoramento das unidades do SAA de Paracatu em 24.03.2022.

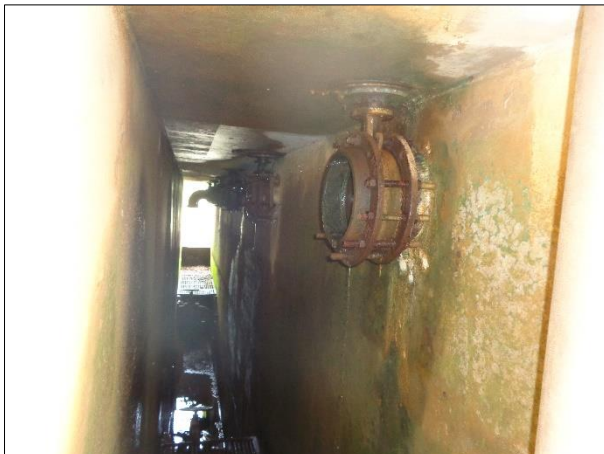
Foto 7.

Foi observado que os flocluladores, decantadores e filtros estavam com vazamentos nas descargas de fundo. No momento da fiscalização, a elevatória de água tratada localizada na ETA Santa Izabel estava em condições adequadas de operação.

NÃO CONFORMIDADE	
NC-24. Dispor de unidades operacionais que apresentem vazamentos ou falhas estruturais que comprometam a operação ou a qualidade da prestação dos serviços.	
REFERÊNCIA LEGAL Resolução Arsaie nº129/2019 (Art. 16)	PRAZO PARA CORREÇÃO Longo (180 dias)
UNIDADE OPERACIONAL ETA Santa Izabel	CONSTATAÇÃO <ul style="list-style-type: none"> • Vazamento no fundo dos floculadores (Foto 7). • Vazamento no fundo dos filtros (Foto 78).

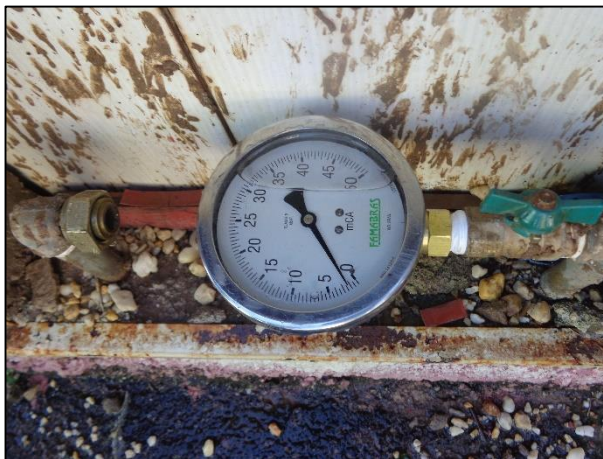
Durante a fiscalização foram realizadas aferições instantâneas de pressão na rede de distribuição, sendo encontrado o valor de 2,5 m.c.a. na USF Primavera – Rua Cajueiro nº 345, bairro Primavera, valor abaixo do limite mínimo recomendado pelas normas técnicas. É importante que o Prestador adote as medidas necessárias com vistas a garantir que a rede de distribuição mantenha disponível uma pressão dinâmica mínima de 10 m.c.a (metros de coluna de água) e uma pressão estática máxima de 50 m.c.a., medida no conjunto de ligação de água, conforme disposto na Resolução Arsae-MG nº 129/2019.

NÃO CONFORMIDADE	
NC-55. Deixar de manter a pressão de abastecimento dentro dos limites estabelecidos nas normas técnicas vigentes, injustificadamente.	
REFERÊNCIA LEGAL	PRAZO PARA CORREÇÃO
Resolução Arsae nº 129/2019 (Art. 104 e Art. 105)	Especial (540 dias)
UNIDADE OPERACIONAL	CONSTATAÇÃO
Rede de distribuição	<ul style="list-style-type: none"> Pressão de 2,5 m.c.a. USF Primavera – rua Cajueiro nº 345, bairro Primavera, inferior ao limite mínimo de 10 m.c.a., estabelecido pelo ABNT (Foto 9).

Foto 9. USF Primavera – Rua Cajueiro nº 345, bairro Primavera.
