RELATÓRIO DE FISCALIZAÇÃO OPERACIONAL Nº 77/2022

SISTEMA DE ABASTECIMENTO DE ÁGUA

SEDE MUNICIPAL DE ENTRE FOLHAS

COPASA-MG

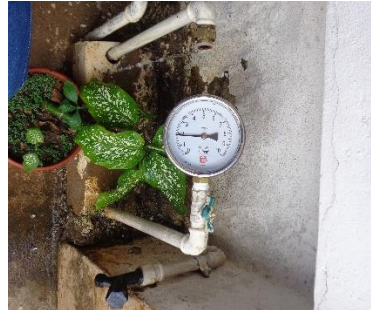
Foto 1. Tomada de pressão –
Rua Eupídio Rodrigues Leite, nº 45

O sistema é dividido em 3 (três) setores e, segundo informado, o bairro Deputado Marcelo Siqueira sofre com problemas de pressão em alguns momentos do dia. Durante a fiscalização presencial foi feita medição da pressão no logradouro Eupídio Rodrigues Leite, nº 45, encontrando valor de 1,95 kgf/cm² (19,5 m.c.a), considerado normal.

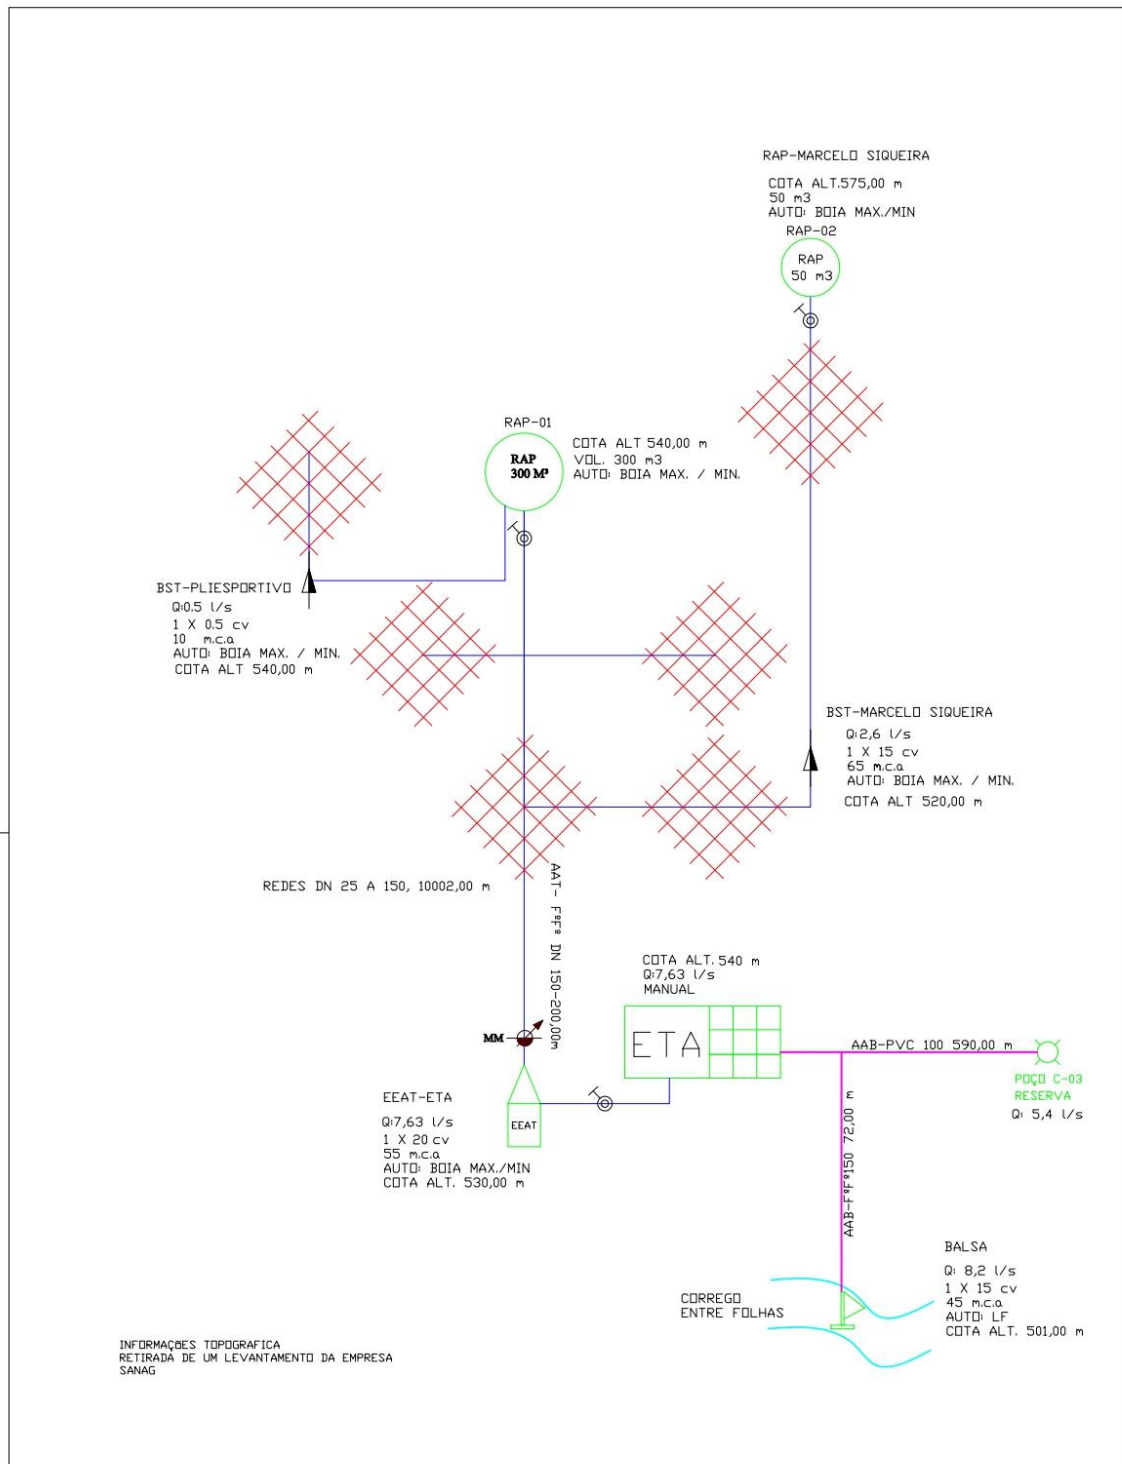
Anexo I. Croqui esquemático do SAA da sede municipal de Entre Folhas

O esquema hidráulico (croqui) do Sistema de Abastecimento de Água (SAA) de Entre Folhas está apresentado no Anexo I e todas as não conformidades verificadas estão relacionadas no tópico 6 deste documento.
