**RELATÓRIO DE FISCALIZAÇÃO OPERACIONAL Nº 26/2022**

SISTEMA DE ABASTECIMENTO DE ÁGUA

SEDE MUNICIPAL DE MENDES PIMENTEL

COPANOR

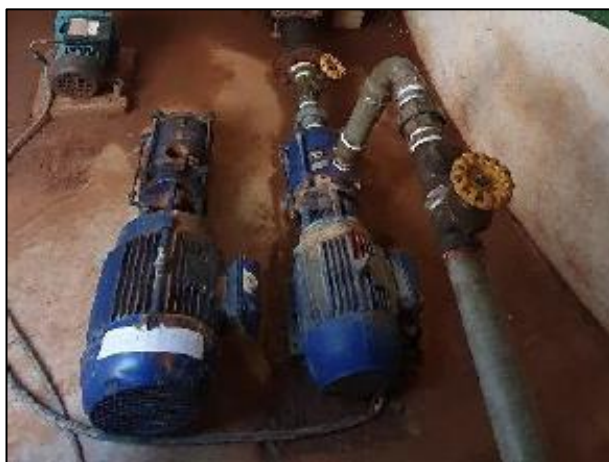
Foto 1. EAT-01

O SAA é constituído de uma elevatória de água tratada – EAT 01 – que atende o Alto da Torre e o Esplanada, e um Booster – Booster 01 – que atende o Esplanada II. Segundo o Prestador, o booster e as elevatórias possuem conjuntos motobomba reservas, conforme fotos 1 e 2, ainda que a elevatória não possua o CMB reserva instalado.

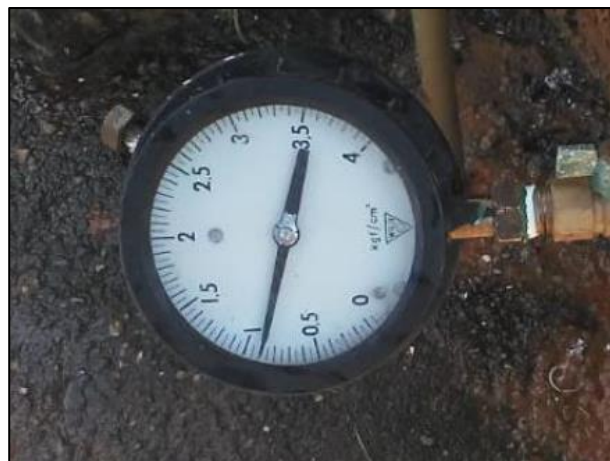
Com o objetivo de avaliar a regularidade da distribuição de água nas partes altas do município (nos endereços informados no quadro 3), foi solicitado ao Prestador de Serviços que realizassem medições da pressão disponível na rede. Observou-se que nas ruas Célio Moreira da Costa (0,9 kgf/cm<sup>2</sup> ou 9,0 m.c.a.) e Nicanor Loures Rosa (0,4 kgf/cm<sup>2</sup> ou 4,0 m.c.a.) a pressão da água encontrava-se abaixo do mínimo recomendado pela NBR 12.218 da ABNT – Associação Brasileira de Normas Técnicas, que é entre 10 e 50 m.c.a., conforme observado nas fotos 3 a 6 abaixo. Nas demais medições, os valores de pressão estiveram dentro dos limites.

Foto 4. Rua Célio Moreira da Costa. Pressão de 9 m.c.a.

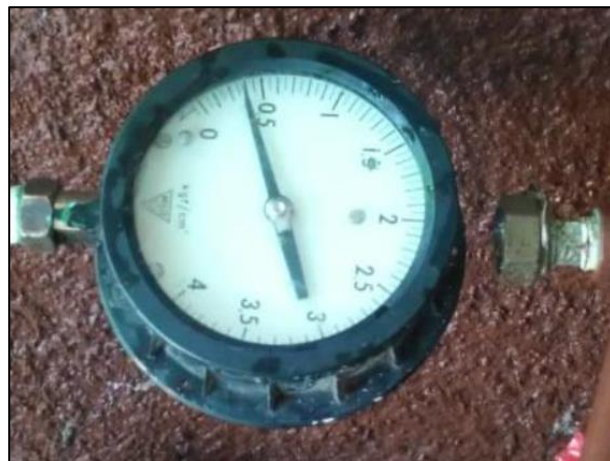
Foto 6. Rua Nicanor Loures Rosa. Pressão de 4 m.c.a.

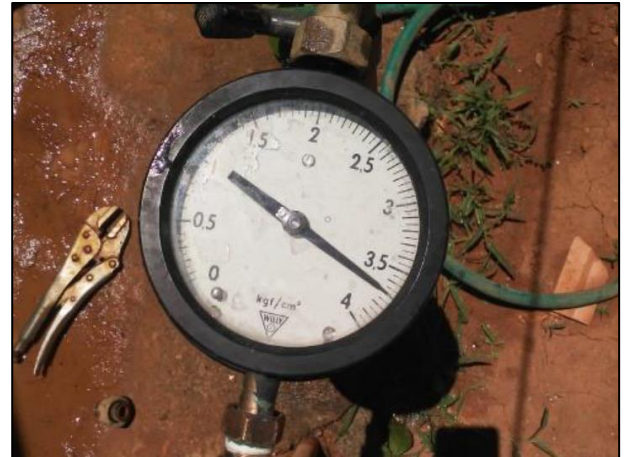
Foto 8. Rua da Torre. Pressão de 37 m.c.a.

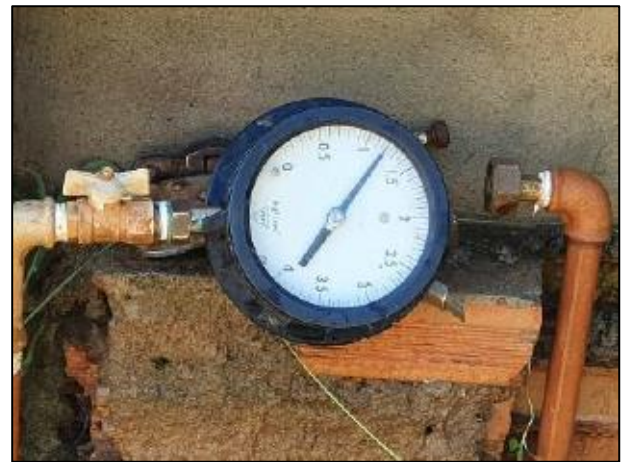
Foto 10. Rua Viriato T. Pimentel. Pressão de 12 m.c.a.

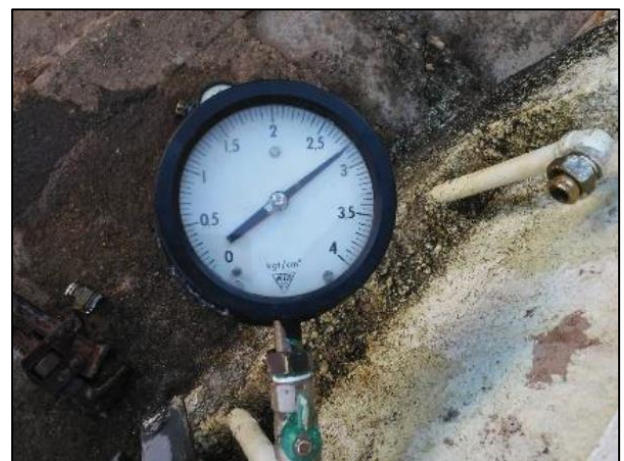
Foto 12. Rua Esplanada. Pressão de 28 m.c.a.

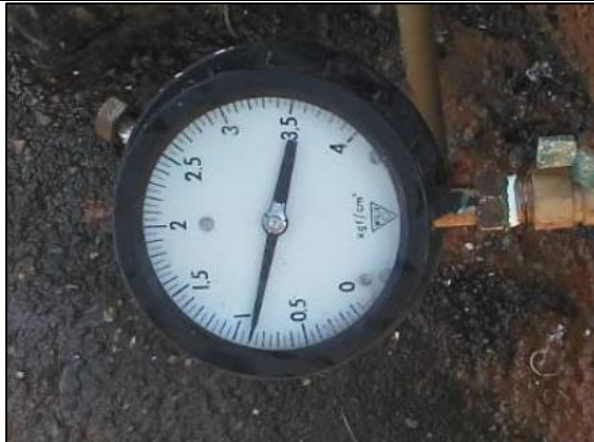
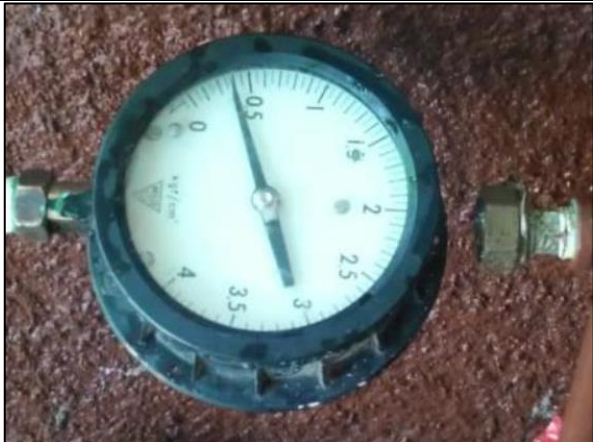
<b>NÃO CONFORMIDADE</b>	
NC-55. Deixar de manter a pressão de abastecimento dentro dos limites estabelecidos nas normas técnicas vigentes, injustificadamente.	
<b>REFERÊNCIA LEGAL</b>	<b>PRAZO PARA CORREÇÃO</b>
Resolução Arsaie nº 129/2019 (Art. 104 e Art. 105)	Especial (540 dias)
<b>UNIDADE OPERACIONAL</b>	<b>CONSTATAÇÃO</b>
Rede de distribuição	<ul style="list-style-type: none"> <li>- Pressão de 9 m.c.a. na rua Célio Moreira da Costa, 73 – inferior ao limite mínimo de 10 m.c.a., estabelecido pelo ABNT (Foto 13)</li> <li>- Pressão de 4 m.c.a. na rua Nicanor Loures Rosa, 89 – inferior ao limite mínimo de 10 m.c.a., estabelecido pelo ABNT (Foto 14).</li> </ul>

Foto 13. Rua Célio Moreira da Costa. Pressão de 9 m.c.a.	Foto 14. Rua Nicanor Loures Rosa. Pressão de 4 m.c.a.

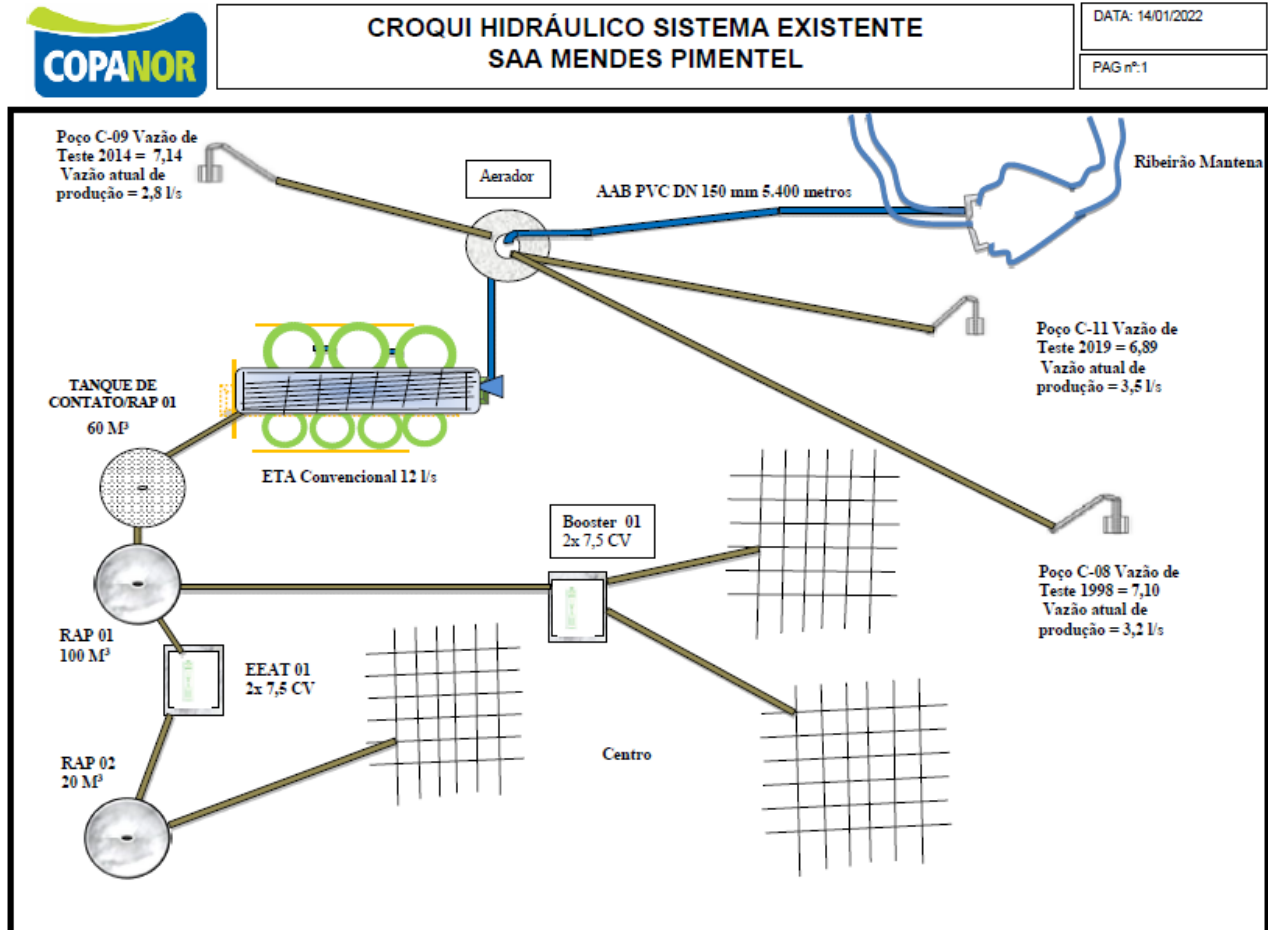
Anexo I. Croqui esquemático do SAA da sede municipal de Mendes Pimentel

O esquema hidráulico (croqui) do Sistema de Abastecimento de Água (SAA) de Mendes Pimentel está apresentado no Anexo I e todas as não conformidades verificadas estão relacionadas no tópico 6 deste documento.
