RELATÓRIO DE FISCALIZAÇÃO OPERACIONAL Nº 009/2022

SISTEMA DE ABASTECIMENTO DE ÁGUA
SEDE MUNICIPAL DE CACHOEIRA DE MINAS
COPASA-MG

GERÊNCIA DE FISCALIZAÇÃO OPERACIONAL
Coordenadoria Técnica de Regulação Operacional e Fiscalização dos Serviços

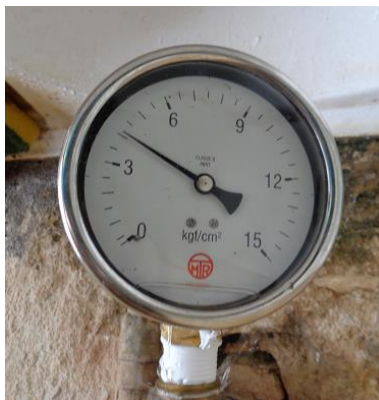
Rua Bolivar Prado 431

Com o objetivo de avaliar a regularidade da distribuição de água, foi realizada medição da pressão disponível na rede durante a fiscalização. Durante a medição, a pressão encontrava-se dentro da faixa recomendada pela NBR 12.218 da ABNT – Associação Brasileira de Normas Técnicas, que é entre 10 e 50 m.c.a., conforme observado na imagem abaixo:

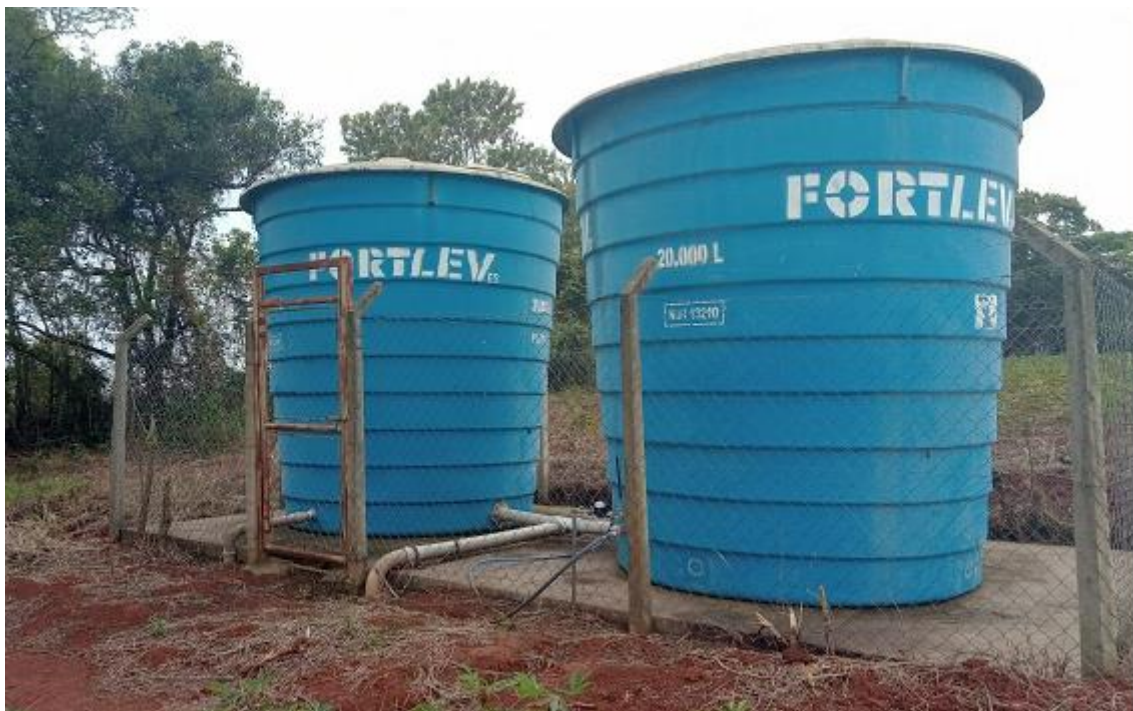
Reservatório REL-09 e REL-10 – Alto das Cruzes

NÃO CONFORMIDADE	
NC-27. Deixar de manter placas de advertência e/ou de identificação nas unidades.	
REFERÊNCIA LEGAL	PRAZO PARA CORREÇÃO
Resolução Arsaee nº129/2019 (Art. 24)	Médio (90 dias)
UNIDADE OPERACIONAL	CONSTATAÇÃO
REL-09 Alto das Cruzes	Ausência de placas de advertência e de identificação na unidade.
UNIDADE OPERACIONAL	CONSTATAÇÃO
REL-10 Alto das Cruzes	Ausência de placa de identificação na unidade.

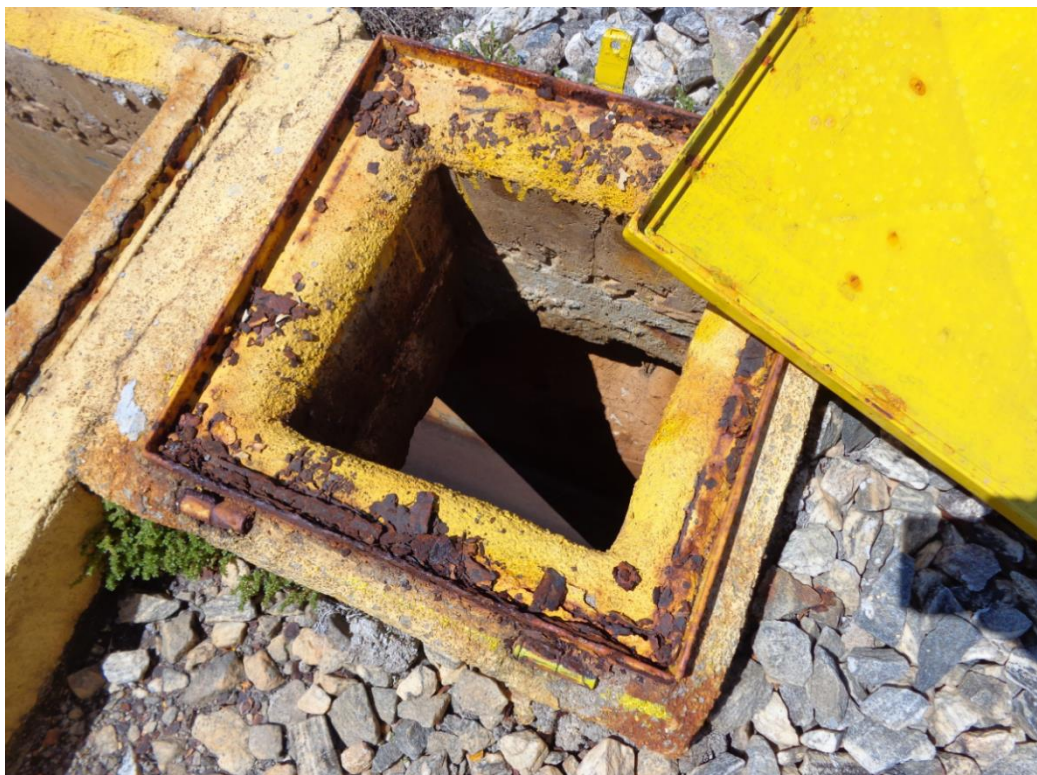
Reservatório RSE-02

NÃO CONFORMIDADE	
NC-28. Deixar de manter as tampas de inspeção de reservatórios de distribuição e acumulação devidamente trancadas (cadeado ou similar) ou mantê-las em más condições (enferrujadas, sem vedação adequada ou quebradas).	
REFERÊNCIA LEGAL	PRAZO PARA CORREÇÃO
Resolução Arsae nº 129/2019 (Art. 91, 92 e 93)	Médio (90 dias)
UNIDADE OPERACIONAL	CONSTATAÇÃO
RSE-02	Ausência de cadeado na tampa de inspeção.

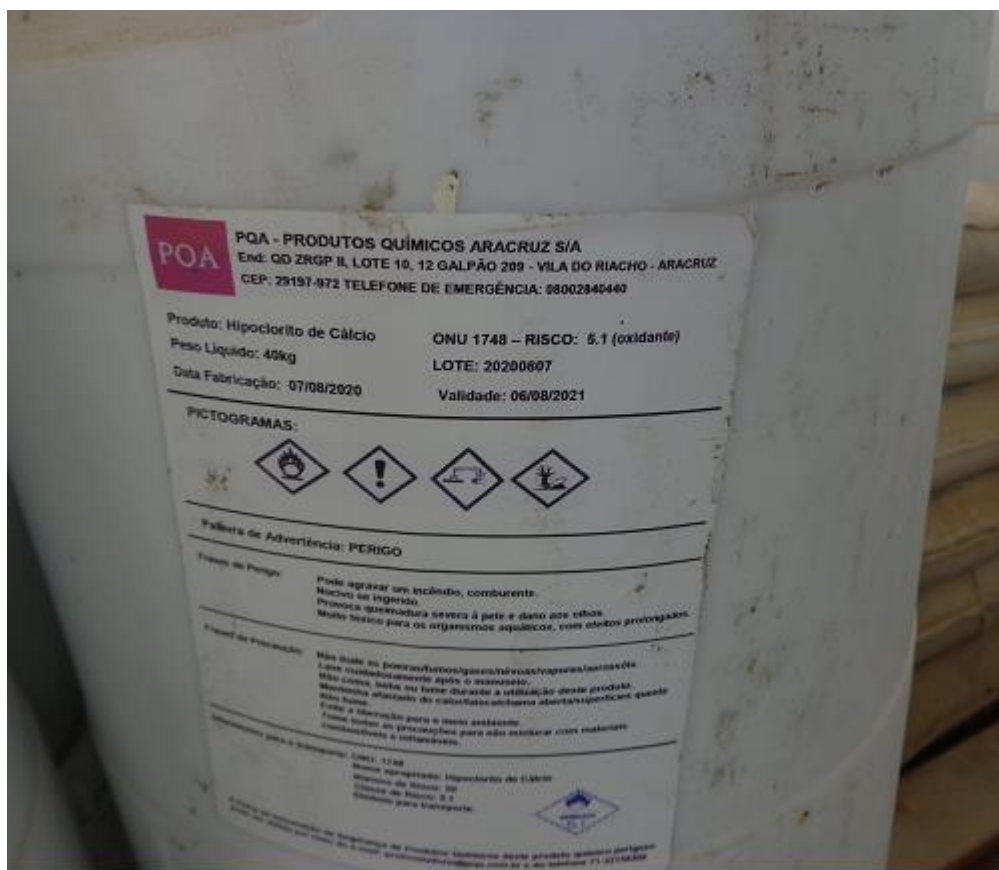
NÃO CONFORMIDADE	
NC-42. Manter em uso reagentes e insumos fora do prazo de validade ou sem a correta identificação, indicação de procedência ou procedimento de utilização e descarte.	
REFERÊNCIA LEGAL	PRAZO PARA CORREÇÃO
Resolução Arsaee nº 129/2019 (Art. 58)	Urgente (15 dias)
UNIDADE OPERACIONAL	CONSTATAÇÃO
Casa de química	Sacos de soda cáustica com prazo de validade vencido.
UNIDADE OPERACIONAL	CONSTATAÇÃO
Casa de química	Saco de hipoclorito de cálcio com prazo de validade vencido.

Produto químico com prazo de validade vencido
