RELATÓRIO DE FISCALIZAÇÃO OPERACIONAL Nº70/2020

SISTEMA DE ESGOTAMENTO SANITÁRIO

SEDE MUNICIPAL DE BORDA DA MATA

COPASA-MG

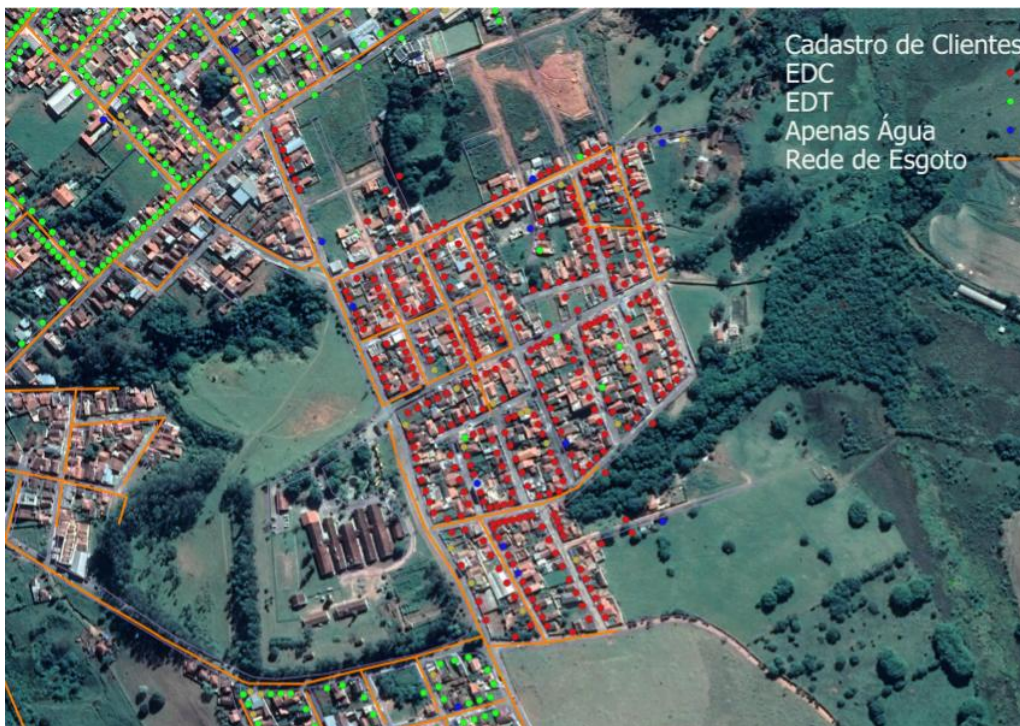
Imagem 2: Bacia sanitária com Esgoto Dinâmico Coletado.

Nas imagens acima podemos perceber algumas inconsistências cadastrais. Na primeira imagem (Imagem 2) existem ligações cadastradas como EDT em uma bacia sanitária que não possui

7.2. A COPASA deverá fazer o levantamento de todas as ligações que não possuem serviço de Esgoto Dinâmico Tratado EDT para adequação da cobrança para Esgoto Dinâmico Coletado EDC. Este levantamento deverá ser enviado à ARSAE e à Prefeitura Municipal.

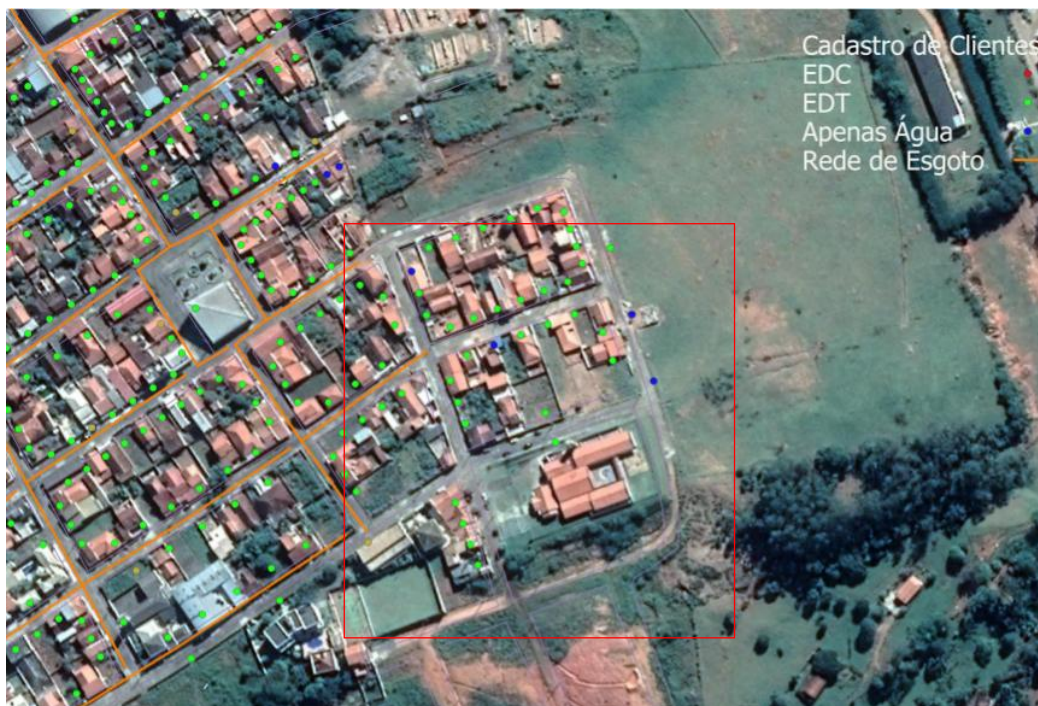
Imagem 3: Clientes cadastrados como EDT sem disponibilidade de rede pública de coleta de esgoto.

tratamento. Já a imagem abaixo (Imagem 3), permite constatar outra inconsistência no cadastro dos clientes, a existência de clientes cadastrados com cobrança de EDT em logradouros que não possuem rede de coleta de esgoto. Tais ocorrências implicam na urgente atualização do cadastro comercial e ou do cadastro de redes de coleta de esgotos da Copasa-MG no município de Borda da Mata.
