RELATÓRIO DE FISCALIZAÇÃO DE ACOMPANHAMENTO Nº GFO-02/2017

SERVIÇOS DE ABASTECIMENTO DE ÁGUA DA SEDE MUNICIPAL DE BOM DESPACHO

PRESTADOR: COPASA MG

Agência Reguladora de Serviços de Abastecimento de Água e de Esgotamento
Sanitário do Estado de Minas Gerais

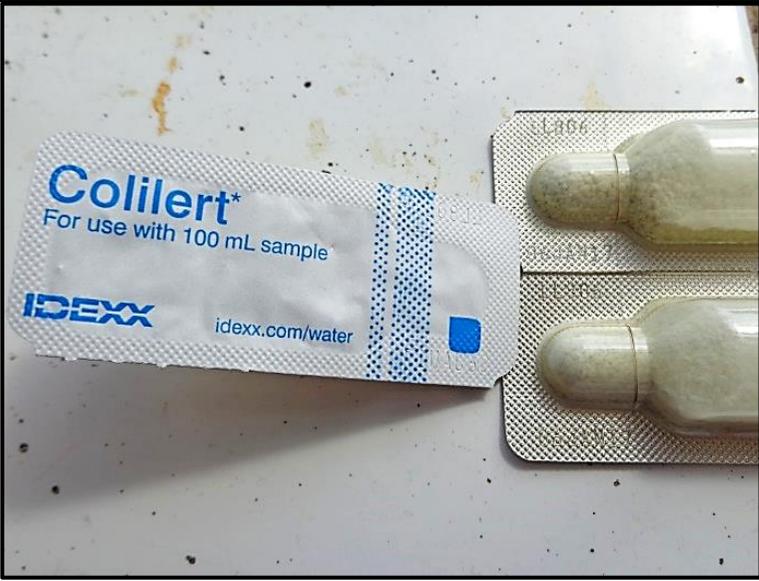
Foto 1. Insumos com prazo de validade vencido.

UNIDADE OPERACIONAL Laboratório	CONSTATAÇÃO Insumos para realização das análises bacteriológicas fora do prazo de validade. (Foto 1)	
NÃO CONFORMIDADE NC1: Manter em uso reagentes e insumos fora do prazo de validade ou sem a correta identificação, indicação de procedência ou maneira de utilização, ou ainda descartá-lo em desacordo com as instruções do fabricante.		
REFERÊNCIA LEGAL Art. 14 da Resolução ARSAE-MG nº 44/2014	PERCENTUAL DE ABRANGÊNCIA 100%	
CLASSIFICAÇÃO Grave	PRAZO MÁXIMO PARA SOLUÇÃO Imediato

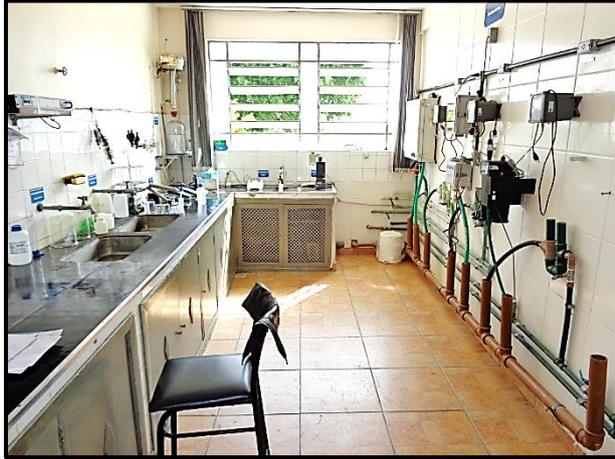
Imagem 1. Laboratório da ETA.

Em inspeção ao laboratório para a realização das análises da qualidade da água para consumo humano, localizado na estação de tratamento de água – ETA, observou-se que o mesmo está compatível com a demanda do SAA do município. O laboratório apresenta bancadas, instalações elétricas e estrutura física adequadas (**Anexo I – Imagem 1**), tendo por base a Resolução ARSAE-MG nº44/2014 e as NBR's 12216/1992 e 13035/1993. Além disso, apresenta todos os equipamentos necessários à realização das análises da qualidade da água. No entanto, observou-se que os equipamentos estavam sujeitos à incidência da luz solar, o que pode comprometer suas calibrações ou lhes causar danos (**Anexo I – Imagem 2**). Sugere-se o fechamento das cortinas presentes no laboratório para minimizar tais riscos.
