RELATÓRIO DE FISCALIZAÇÃO OPERACIONAL Nº 63/2017

SERVIÇOS DE ABASTECIMENTO DE ÁGUA DA SEDE MUNICIPAL DE ITATIAIUÇU

PRESTADOR DE SERVIÇO: COPASA MG

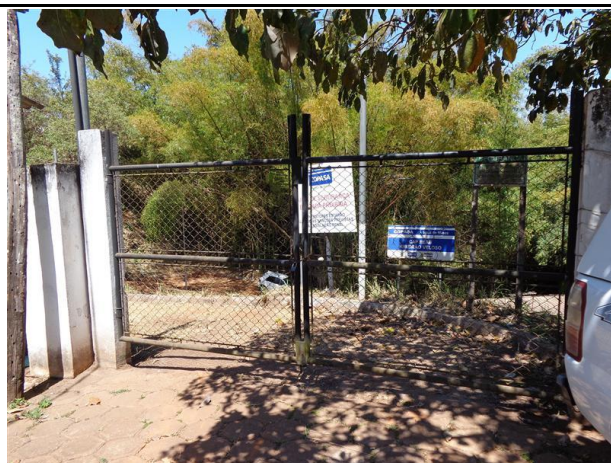
A unidade de captação de água possui cercamento e foi realizada a capina da área.

Foto 1. Entrada da unidade de captação

- Realizar vigilância diária na unidade de captação.

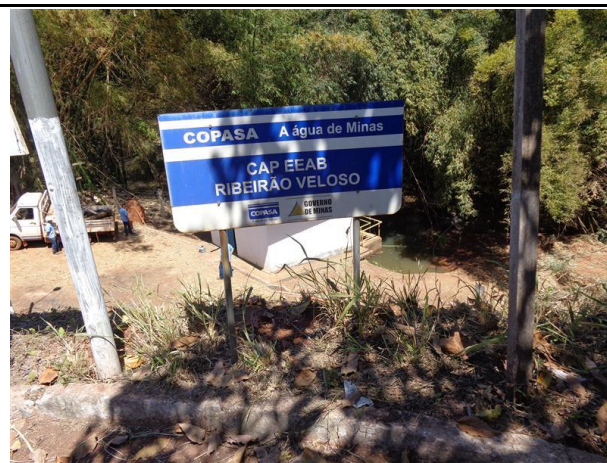
Foto 2. Vista de parte da EAB e do poço de sucção

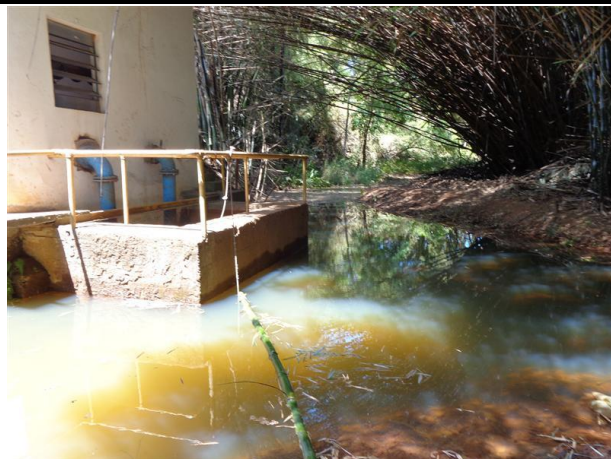
Falta cercamento do outro lado do ribeirão. Devido à estiagem, a vazão do ribeirão está próxima do limite de captação.

Foto 1. Poço de sucção

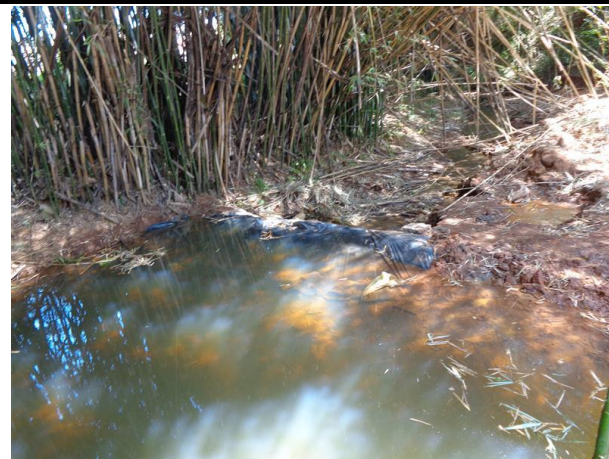
Foto 2. Barragem improvisada para elevar o nível de captação
