RELATÓRIO DE FISCALIZAÇÃO Nº GFO-34/2017

**SERVIÇOS DE ABASTECIMENTO DE ÁGUA DA SEDE  
MUNICIPAL DE PADRE CARVALHO**

**PRESTADOR: COPANOR MG**

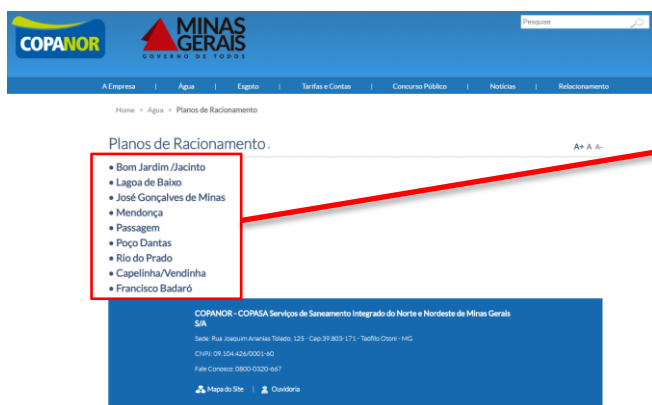
<b>NÃO CONFORMIDADE</b>	
Deixar de apresentar documentos/informações obrigatórios no site do Prestador, em desacordo com as exigências da Resolução Normativa ARSAE-MG.	
<b>REFERÊNCIA LEGAL</b>	
Parágrafo 5º do Art. 6º do Anexo 1 da Resolução ARSAE-MG nº 68/2015	
<b>UNIDADE OPERACIONAL</b>	<b>CONSTATAÇÃO</b>
Atendimento ao usuário	O Plano de Racionamento não está disponível no site da COPANOR ( <b>Fotos 1 e 2</b> ).

**Foto 1. Página do sítio eletrônico da COPANOR, onde se encontram os Planos de Racionamento em vigor.**

**Foto 2. Ausência do Plano de Racionamento de Padre Carvalho.**

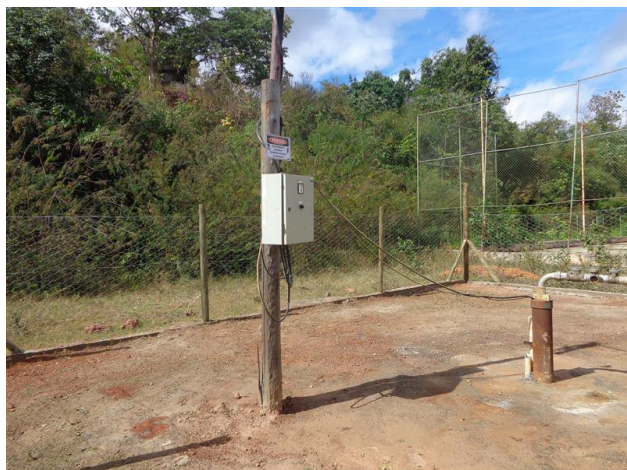
<b>NÃO CONFORMIDADE</b>	
Dispor de instalações elétricas vulneráveis, insuficientes ou inadequadas.	
<b>REFERÊNCIA LEGAL</b>	
Parágrafo 4º do Art. 8º do Anexo 1 da Resolução ARSAE-MG nº 40/2013	
<b>UNIDADE OPERACIONAL</b>	<b>CONSTATAÇÃO</b>
Poço C-03	Quadro de comando em estrutura de madeira improvisada <b>(Foto 3)</b> .
EAT (RAP R3)	Portas de proteção dos quadros de comando sem cadeados <b>(Foto 4)</b> .

**Foto 3. Quadro de comando em estrutura de madeira improvisada.**

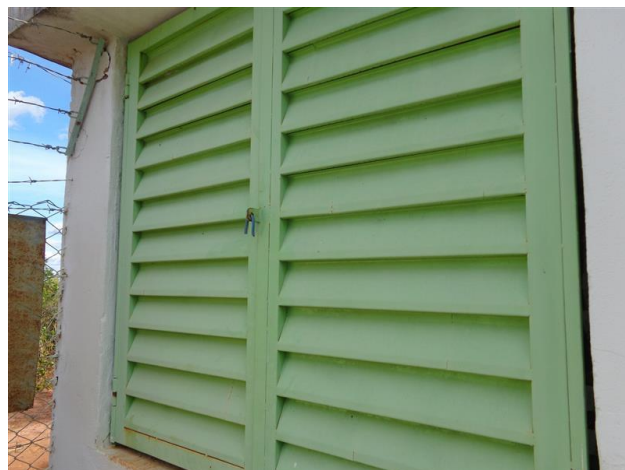
**Foto 4. Ausência de cadeado**

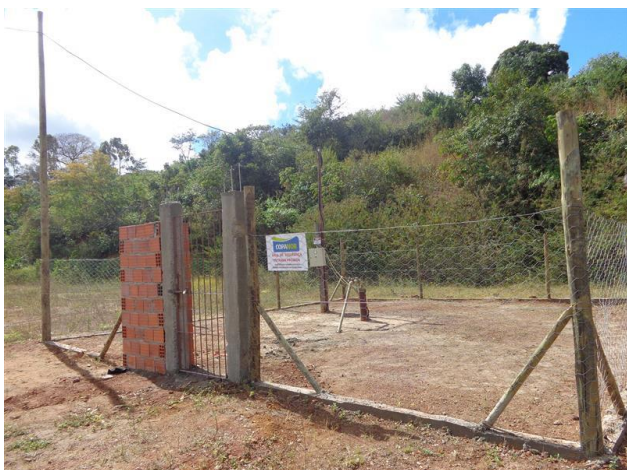
Ausência de placa de identificação nas unidades:  
 a) Poço C-03 (**Foto 5**); b) Poço E-01 (**Foto 6**); c) Barragem da Mina; d) Rio Curral de Varas; e) EEAB 2 (**Foto 7**); f) EAT (RAP R3) (**Foto 8**).

**Foto 5. Ausência de placa de identificação no Poço C-03.**

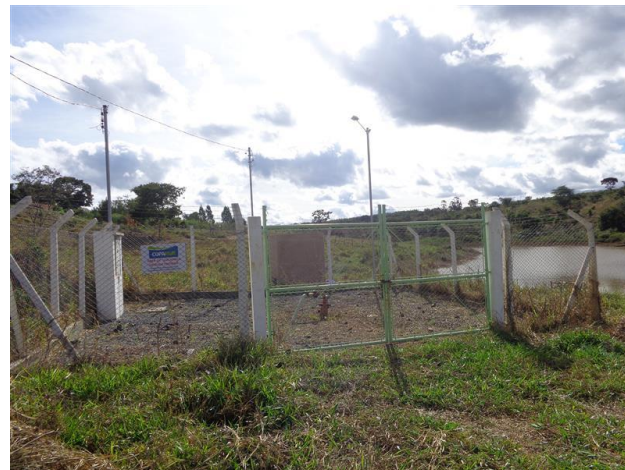
**Foto 6. Ausência de placa de identificação no Poço E-01.**

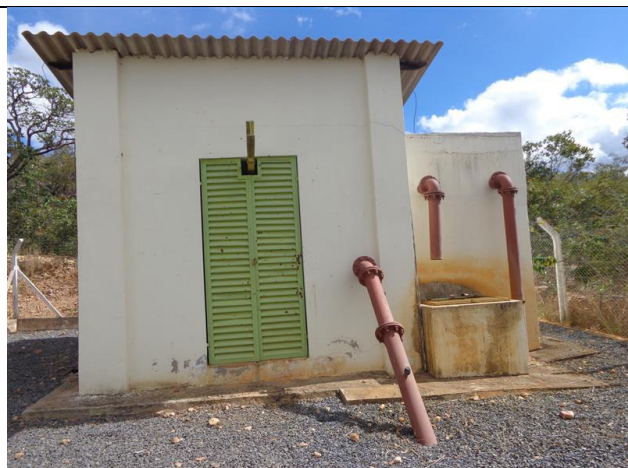
**Foto 7. Ausência de placa de identificação na Estação Elevatória de Água Bruta EEAB 2.**

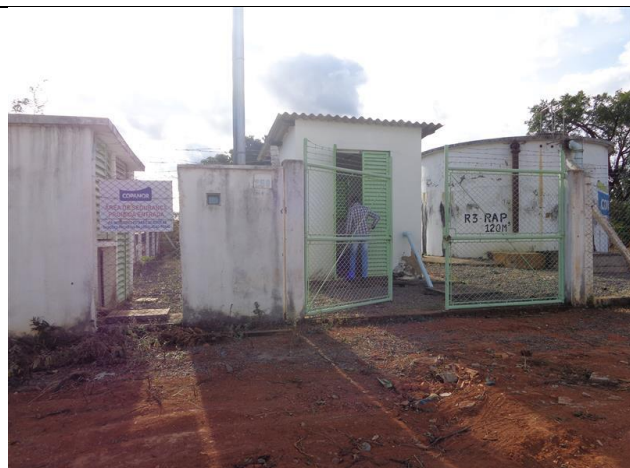
**Foto 8. Ausência de placa de identificação na Elevatória de Água Tratada junto ao RAP R3.**

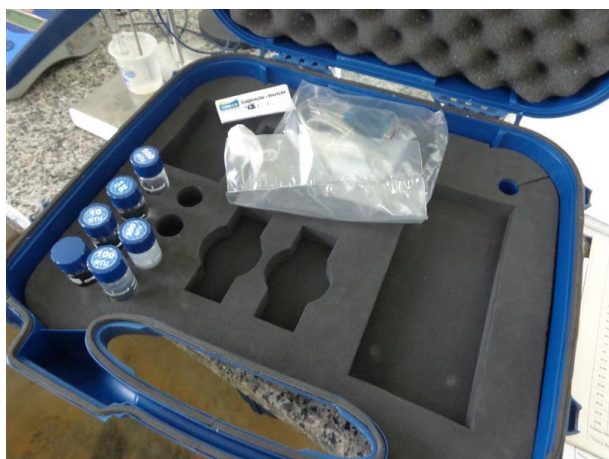
Padrão de calibração para turbidímetro sem data de validade ou data de aferição **(Foto 9)**.  
 pHmetro não possui etiqueta de calibração / Aferição **(Foto 10)**.

**Foto 9. Padrão de calibração para turbidímetro sem data de validade ou data de aferição.**

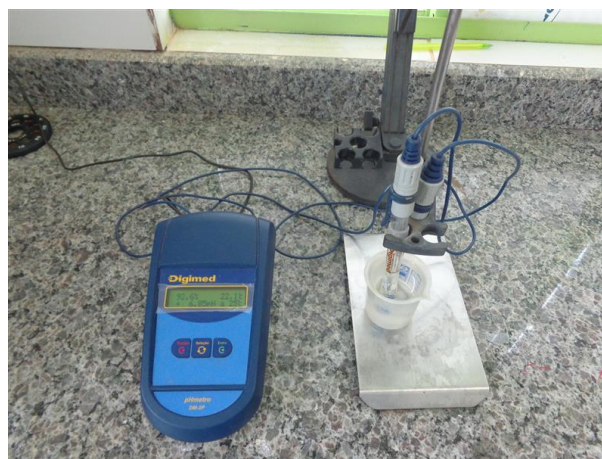
**Foto 10. Peagâmetro não possui etiqueta de calibração / Aferição**

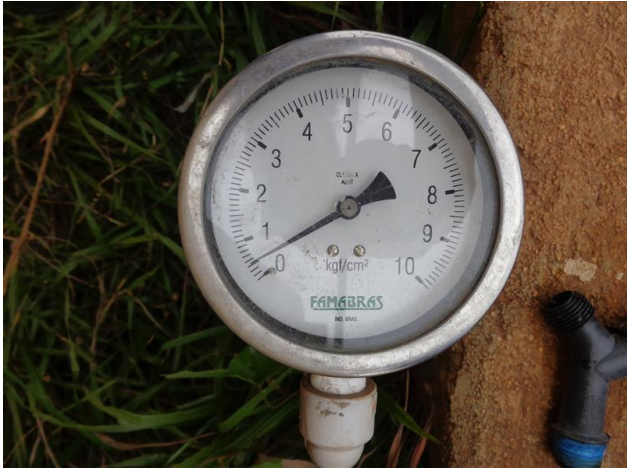
<b>NÃO CONFORMIDADE</b>	
Manter a pressão de abastecimento fora dos limites estabelecidos nas normas técnicas vigentes.	
<b>REFERÊNCIA LEGAL</b>	
Parágrafo 1º do Art. 4º do Anexo 1 da Resolução ARSAE-MG nº 40/2013	
<b>UNIDADE OPERACIONAL</b>	<b>CONSTATAÇÃO</b>
Rede de abastecimento	Pressão de abastecimento, na Escola Estadual, inferior ao limite mínimo estabelecido pela 12218/1994 ( <b>Foto 11</b> ).

<b>Foto 11. Pressão de 5 m.c.a. na Escola Estadual</b>

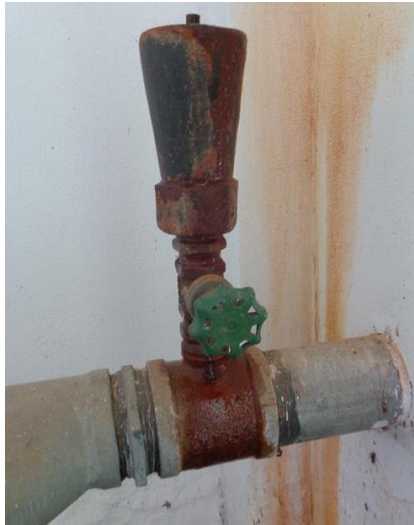
<b>NÃO CONFORMIDADE</b>	
Deixar de realizar manutenção de vazamentos em tubulações, conexões, acessórios ou conjuntos moto bomba.	
<b>REFERÊNCIA LEGAL</b>	
Parágrafo 1º do Art. 8º do Anexo 1 da Resolução ARSAE-MG n° 40/2013	
<b>UNIDADE OPERACIONAL</b>	<b>CONSTATAÇÃO</b>
Rede de abastecimento	Vazamento em registro de manobra com intenso acúmulo de água na caixa do registro <b>(Foto 12)</b> .
EAT (RAP R3)	Vazamento em ventosa <b>(Foto 13)</b> .
REL R4	Vazamento em registro da tubulação de descarga do reservatório <b>(Foto 14)</b>
<div style="display: flex; justify-content: space-around;"> <div style="text-align: center;">   <p><b>Foto 12. Vazamento em registro de manobra</b></p> </div> <div style="text-align: center;">

<p><b>Foto 13. Vazamento em ventosa.</b></p> </div> </div>	
  <p><b>Foto 14. Vazamento em registro de descarga - REL R4</b></p>

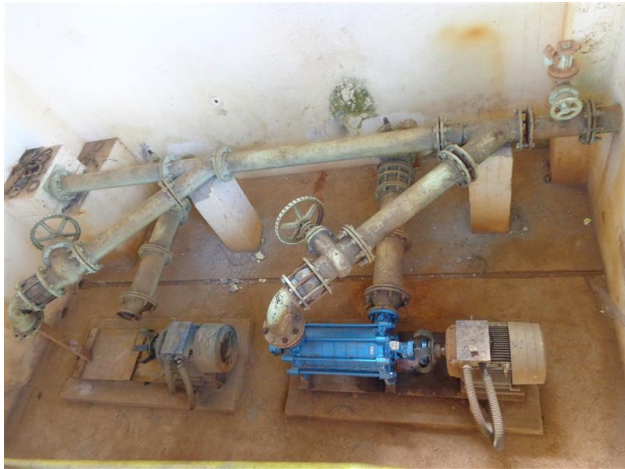
<b>NÃO CONFORMIDADE</b>	
Deixar de manter conjunto moto bomba reserva instalado e operando alternadamente.	
<b>REFERÊNCIA LEGAL</b>	
Art. 3º do Anexo 1 da Resolução ARSAE-MG n° 40/2013	
<b>UNIDADE OPERACIONAL</b>	<b>CONSTATAÇÃO</b>
EEAB 1	Ausência de conjunto moto bomba reserva ( <b>Foto 15</b> ).

<b>Foto 15. Ausência de conjunto motobomba reserva.</b>

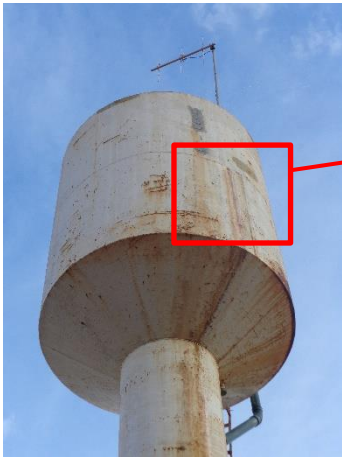
<p><b>Foto 16. REL R6</b></p>

<b>NÃO CONFORMIDADE</b>	
Dispor de unidades operacionais que apresentem vazamentos que comprometam a operação ou a qualidade da prestação dos serviços.	
<b>REFERÊNCIA LEGAL</b>	
Parágrafo 1º do Art. 8º do Anexo 1 da Resolução ARSAE-MG nº 40/2013	
<b>UNIDADE OPERACIONAL</b>	<b>CONSTATAÇÃO</b>
REL R6	Furo na estrutura metálica do reservatório ( <b>Fotos 16 a 19</b> ).

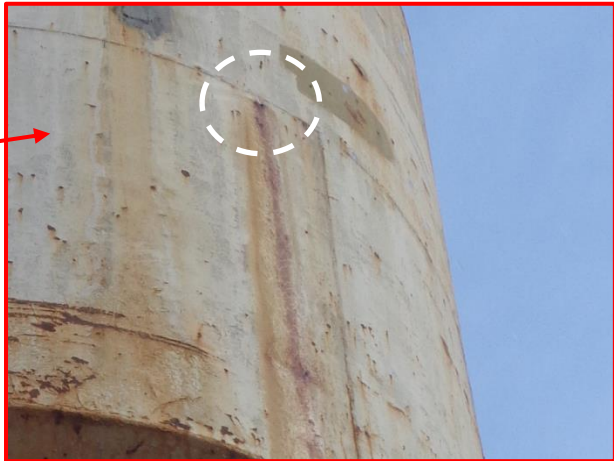
<p><b>Foto 17. Furo no REL R6</b></p>

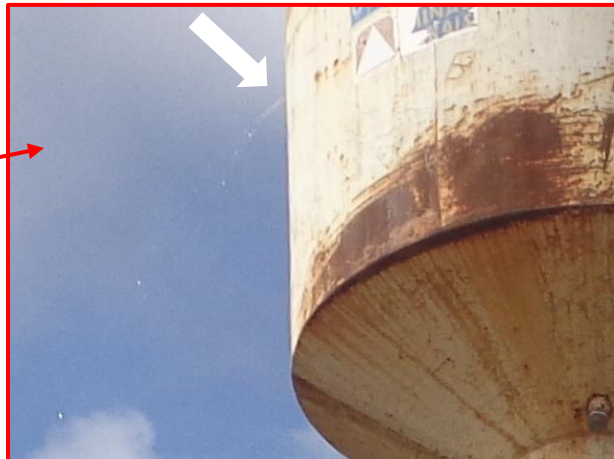
<p><b>Foto 19. Jato de água devido ao furo no REL R6</b></p>

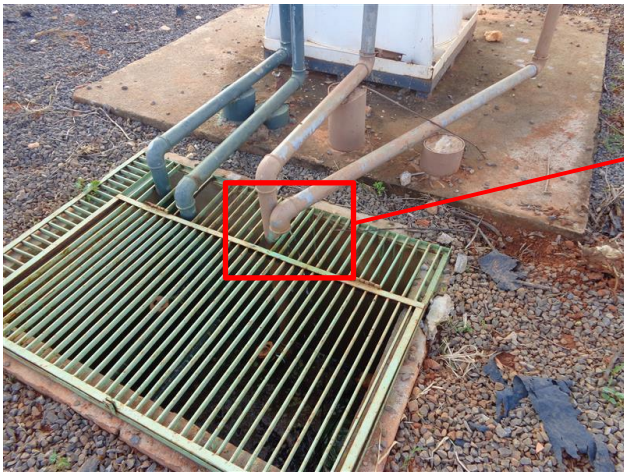
<b>NÃO CONFORMIDADE</b>	
Deixar de solucionar problemas de extravasamento frequente no sistema de abastecimento de água (defeito no sistema de controle de nível de reservatório)	
<b>REFERÊNCIA LEGAL</b>	
Parágrafo 1º do Art. 8º do Anexo 1 da Resolução ARSAE-MG n° 40/2013	
<b>UNIDADE OPERACIONAL</b>	<b>CONSTATAÇÃO</b>
REL R5	Reservatório extravasando devido à ausência de dispositivo controlador do nível ( <b>Fotos 20 e 21</b> ).

<b>Foto 20. Tubulações de entrada e saída do reservatório</b>	<b>Foto 21. Saída do extravasor</b>

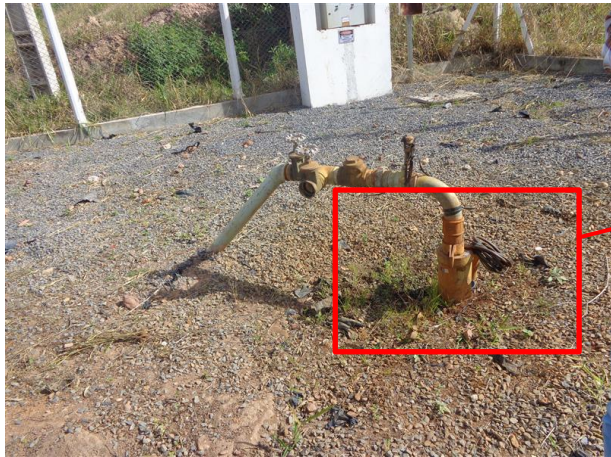
<b>NÃO CONFORMIDADE</b>	
Deixar de manter pessoal, estrutura, equipamentos e instrumentos necessários ao correto desempenho e continuidade das atividades do sistema.	
<b>REFERÊNCIA LEGAL</b>	
Art. 8º do Anexo 1 da Resolução ARSAE-MG nº 40/2013	
<b>UNIDADE OPERACIONAL</b>	<b>CONSTATAÇÃO</b>
Poço E-01	Ausência de laje de proteção sanitária no poço <b>(Fotos 22 e 23)</b> .
<b>UNIDADE OPERACIONAL</b>	<b>CONSTATAÇÃO</b>
Barragem da Mina	Registro para abertura da descarga da barragem quebrado <b>(Fotos 24 e 25)</b>

<p><b>Foto 22. Poço E-01</b></p>	  <p><b>Foto 23. Poço E-01 – Ausência de laje</b></p>
  <p><b>Foto 24. Barragem da Mina</b></p>	  <p><b>Foto 25. Registro da descarga quebrado</b></p>
