RELATÓRIO DE FISCALIZAÇÃO DE ACOMPANHAMENTO Nº GFO-01/2017

SERVIÇOS DE ABASTECIMENTO DE ÁGUA DA SEDE MUNICIPAL DE POMPÉU

PRESTADOR: COPASA MG

Agência Reguladora de Serviços de Abastecimento de Água e de Esgotamento
Sanitário do Estado de Minas Gerais

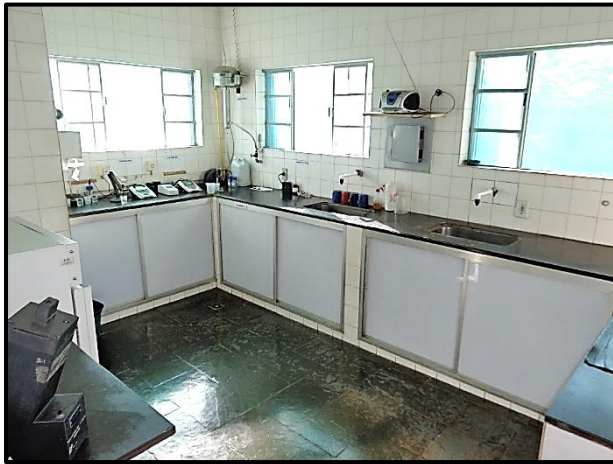
Em inspeção ao laboratório para a realização das análises da qualidade da água, localizado na estação de tratamento de água – ETA, observou-se que o mesmo está compatível com a demanda do SAA do município. O laboratório apresenta bancadas, instalações elétricas e estrutura física adequadas (**Anexo II – Imagens 1 e 2**), tendo por base a Resolução ARSAE-MG nº44/2014 e as NBR's 12216/1992 e 13035/1993, sendo necessário realizar algumas adequações pontuais visando garantir a qualidade das análises laboratoriais. Identificou-se que os equipamentos de análises estão sujeitos à incidência da luz solar, o que pode comprometer suas calibrações ou lhes causar danos (**Anexo II – Imagens 3 e 4**). Além disso, visando minimizar os mesmos riscos citados, sugere-se conectar os equipamentos de forma individual às fontes de energia elétrica (**Anexo II – Imagem 5**).

Imagem 1. Laboratório da ETA.

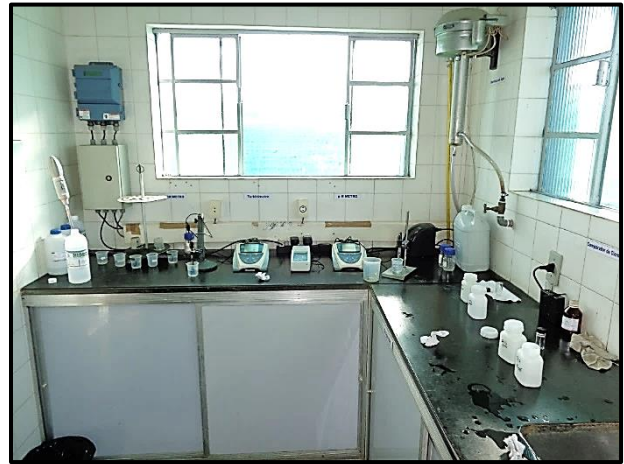
Imagem 2. Instalações laboratoriais.

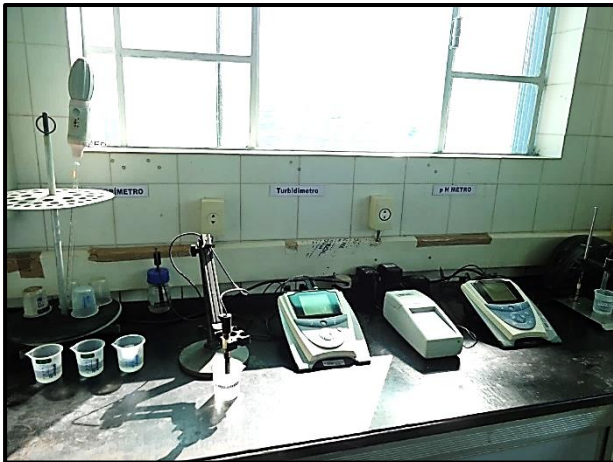
Imagem 3. Equipamentos sujeitos à radiação solar.

- 1 – Evitar a incidência de raios solares sobre os equipamentos laboratoriais.
- 2 – Conectar os equipamentos laboratoriais de forma individualizada às fontes de energia elétrica.

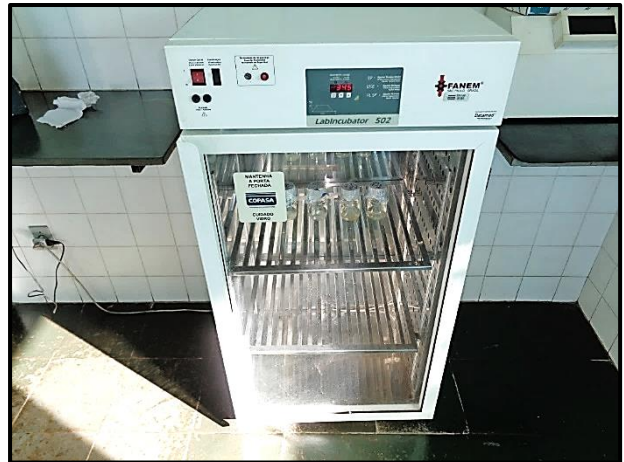
Imagem 4. Estufa microbiológica sujeita à radiação solar.

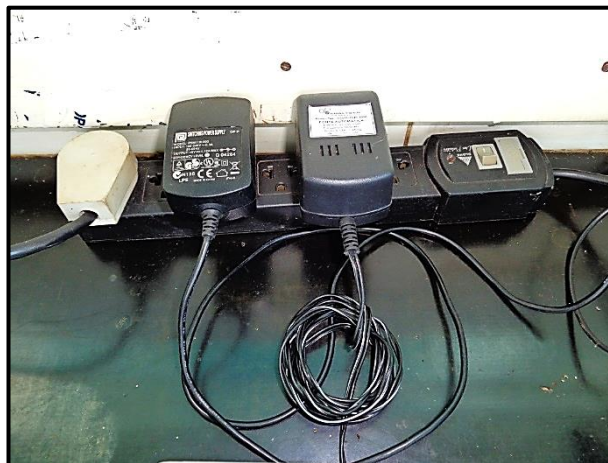
Imagem 5. Equipamentos conectados à uma mesma fonte de energia elétrica.

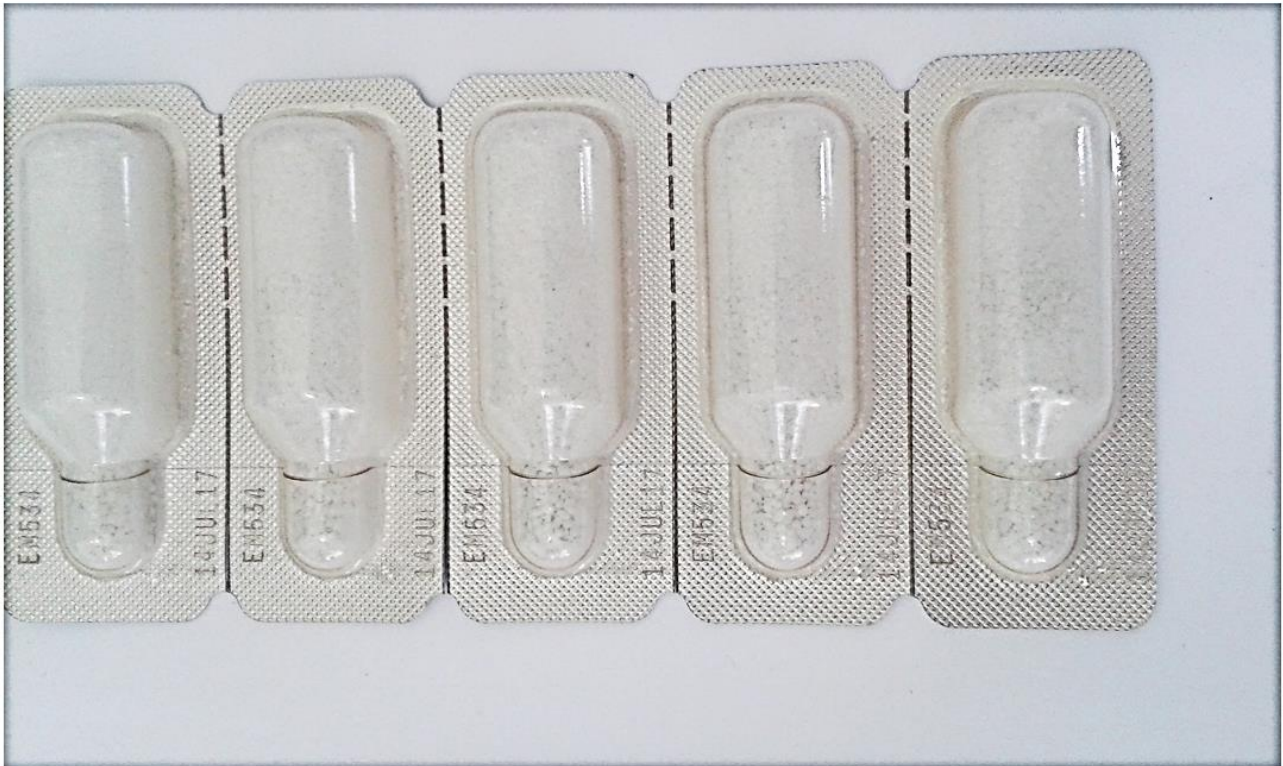
ANEXO III. Registro fotográfico encaminhado pelo Prestador de Serviços evidenciando o novo lote de insumos

Com relação ao “COLILERT” encontrado fora do prazo de validade, **já substituímos o material.**

através de documentação encaminhada à ARSAE-MG em 24 de fevereiro de 2017, o lote de insumos vencidos foi substituído (**Anexo III**). Os resultados das análises para os parâmetros físico-químicos das amostras coletadas durante a fiscalização estão em conformidade com os padrões de potabilidade estabelecidos pela Portaria MS nº 2.914/2011, como pode ser observado na **Tabela 1**:
