RELATÓRIO DE FISCALIZAÇÃO Nº GFO - 12/2017

SERVIÇOS DE ABASTECIMENTO DE ÁGUA DA SEDE MUNICIPAL DE RIBEIRÃO VERMELHO

PRESTADOR: COPASA MG

Maio de 2017

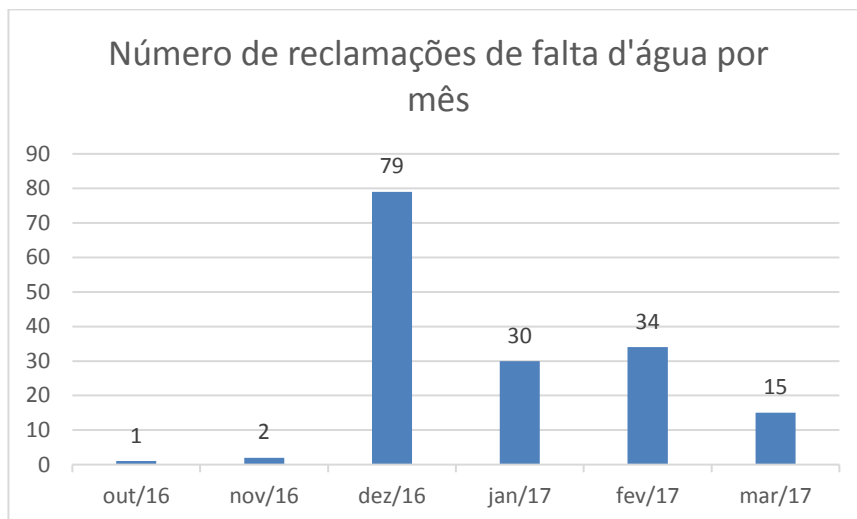
Em análise à documentação apresentada pelo Prestador de Serviços acerca das reclamações dos usuários quanto às ocorrências de intermitência no abastecimento de água para consumo humano na sede municipal de Ribeirão Vermelho, entre os meses de outubro/2016 e março/2017, verificou-se haver um pico de reclamações no mês de dezembro de 2016, havendo queda desse número nos meses subsequentes. O número total de reclamações registradas no período foi de 161, referentes à usuários residentes em diversos bairros da cidade.

Figura 1: Gráfico do número de reclamações de falta d'água por mês ocorridas na sede municipal de Ribeirão Vermelho.

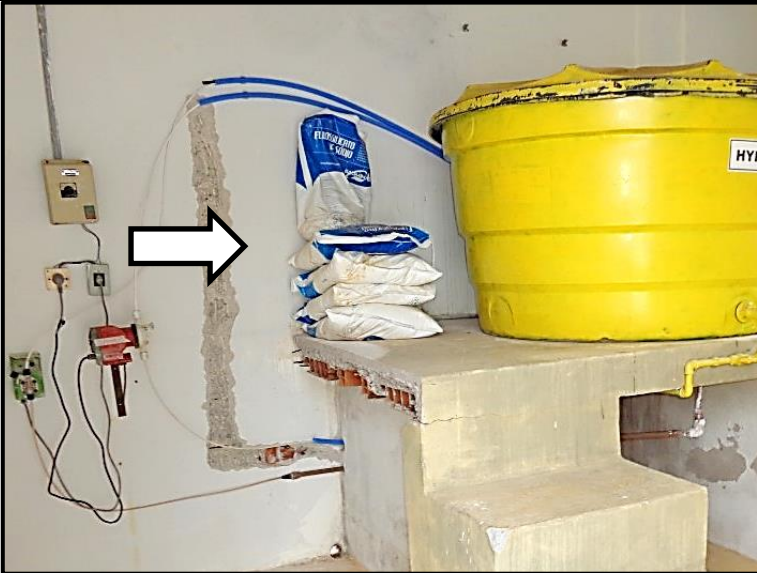
UNIDADE OPERACIONAL ETA	CONSTATAÇÃO Ausência de armazenamento adequado dos produtos químicos. (Foto 1)	
NÃO CONFORMIDADE NC1: Armazenar produtos químicos inadequadamente (contato com piso e parede, sujeitos à umidade ou expostos à luminosidade), em desacordo com FISPQ e normas técnicas vigentes.		
REFERÊNCIA LEGAL Art. 2º da Resolução ARSAE-MG nº 40/2013	PERCENTUAL DE ABRANGÊNCIA 100%	
CLASSIFICAÇÃO Média	PRAZO MÁXIMO PARA SOLUÇÃO 30 dias

Foto 1. Produtos químicos armazenados inadequadamente.

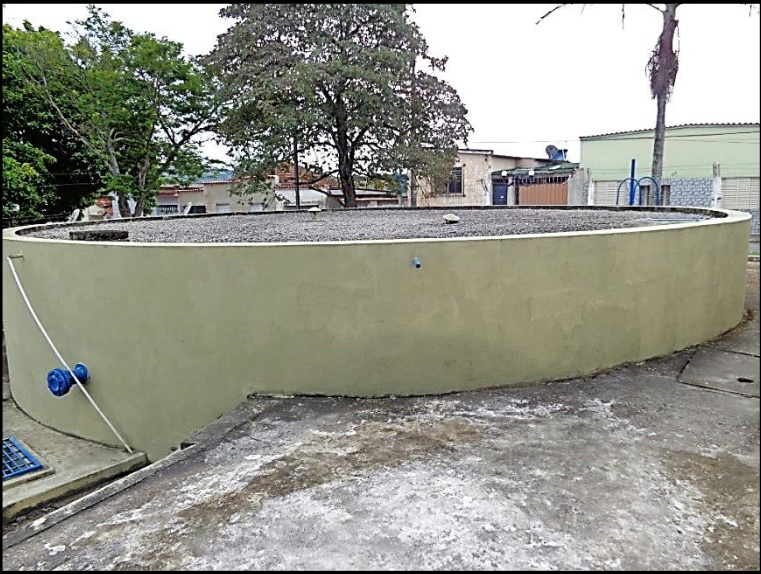
<p>UNIDADE OPERACIONAL RSE 02</p>	<p>CONSTATAÇÃO Tampa de inspeção da boia do reservatório sem vedação adequada. (Fotos 2 e 3)</p>	
<p>NÃO CONFORMIDADE NC2: Deixar de manter as tampas de inspeção de reservatórios de distribuição e acumulação devidamente trancados (cadeado ou similar) ou deixar as tampas e/ou aberturas de ventilação vulneráveis à entrada de água de chuva e contaminantes (tela de proteção) ou manter as tampas de inspeção em más condições (enferrujada, sem vedação adequada e quebrada).</p>		
<p>REFERÊNCIA LEGAL Art. 9 da Resolução ARSAE-MG n° 40/2013</p>	<p>PERCENTUAL DE ABRANGÊNCIA 100%</p>	
<p>CLASSIFICAÇÃO Gravíssima</p>	<p>PRAZO MÁXIMO PARA SOLUÇÃO 30 dias</p>

<p>Foto 2. Reservatório semienterrado – RSE 02.</p>	<p>Foto 3. Duto de ventilação do RSE 1.</p>

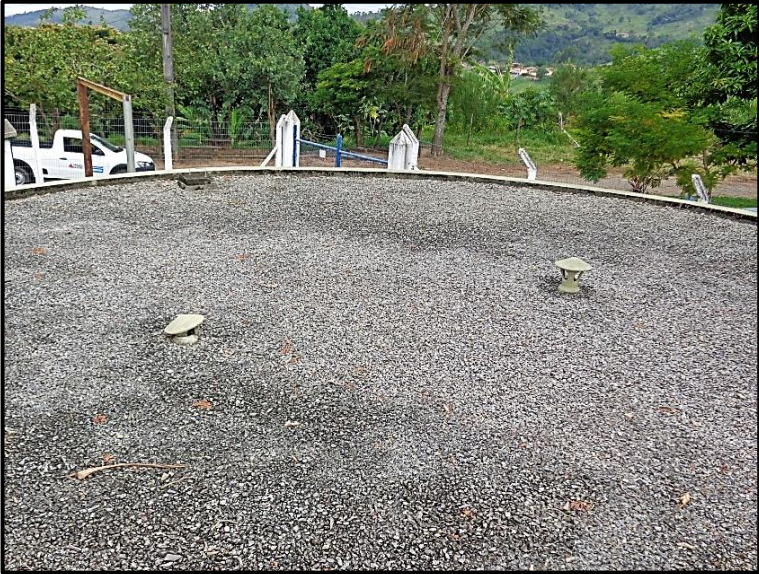
<p>UNIDADE OPERACIONAL RSE 02</p>	<p>CONSTATAÇÃO Dutos de ventilação vulneráveis à entrada de água de chuva e contaminantes. (Fotos 4 e 5)</p>
<p>NÃO CONFORMIDADE NC3: Deixar de manter as tampas de inspeção de reservatórios de distribuição e acumulação devidamente trancados (cadeado ou similar) ou deixar as tampas e/ou aberturas de ventilação vulneráveis à entrada de água de chuva e contaminantes (tela de proteção) ou manter as tampas de inspeção em más condições (enferrujada, sem vedação adequada e quebrada).</p>	
<p>REFERÊNCIA LEGAL Art. 9 da Resolução ARSAE-MG nº 40/2013</p>	<p>PERCENTUAL DE ABRANGÊNCIA 100%</p>
<p>CLASSIFICAÇÃO Gravíssima</p>	<p>PRAZO MÁXIMO PARA SOLUÇÃO 30 dias</p>

<p>Foto 4. Dutos de ventilação do RSE 02.</p>	<p>Foto 5. Duto de ventilação do RSE 1.</p>

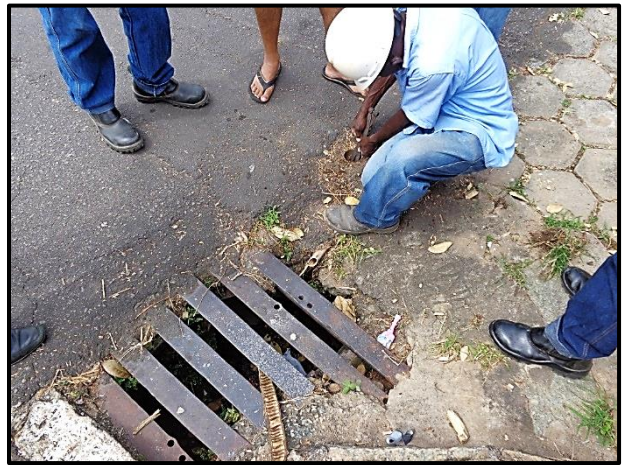
Em virtude dos relatos dos usuários e das informações fornecidas pelos responsáveis pelo SAA de Ribeirão Vermelho, solicitou-se ao Prestador de Serviços que realizasse a descarga de rede em um ponto localizado na frente da residência da usuária reclamante (**Anexo II – Imagem 2**). A partir desse procedimento, foi possível observar que a água obtida imediatamente após a descarga apresentava uma pequena alteração de cor, evidenciando a concentração de materiais na ponta da rede de distribuição, devendo esse procedimento ser repetido com maior frequência.

Imagem 2. Realização da descarga de rede.

- 1 – Intensificar o número de procedimentos de descarga nos pontos da rede de abastecimento mais propensos a acumular detritos.
- 2 – Enviar à ARSAE-MG o cronograma de obras previsto para a ampliação do volume aduzido de água do poço C-04 à ETA.
