RELATÓRIO DE FISCALIZAÇÃO

Fiscalização do Sistema de Esgotamento Sanitário da sede do Município de Curvelo

Mai 2012

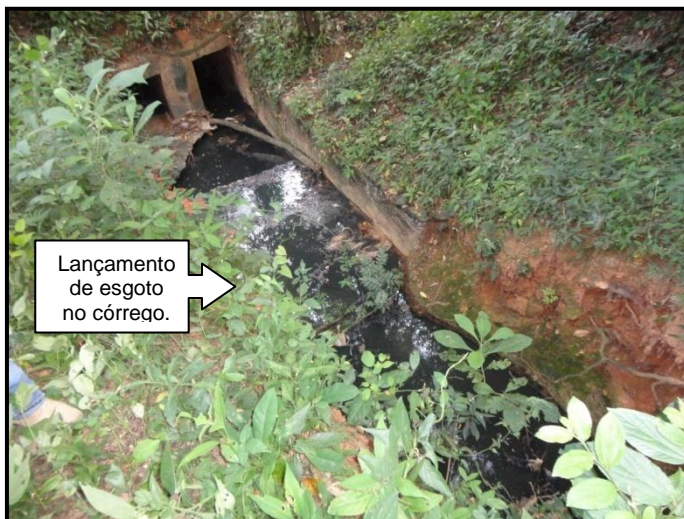
Foto 03

- Lançamento inadequado de esgoto no córrego proveniente, segundo o prestador de serviços, dos bairros Boa Esperança e bairro Residencial Campestre (**Foto 03**).

- Lançamento inadequado de esgoto sem tratamento no Córrego Boa Esperança.

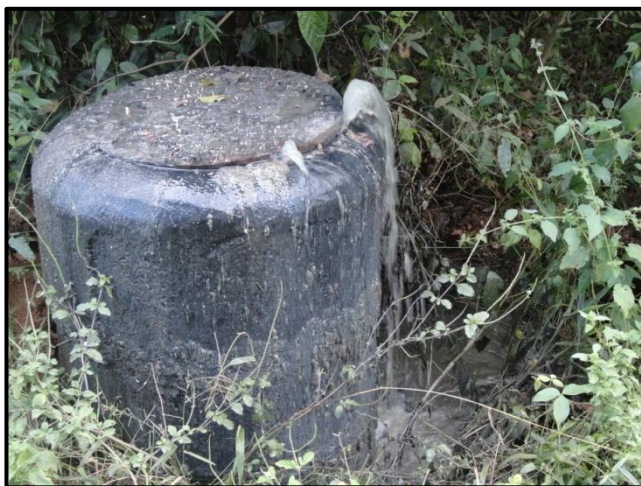
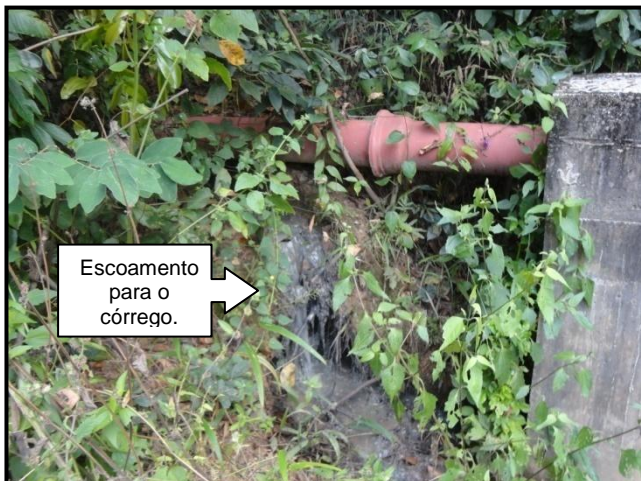
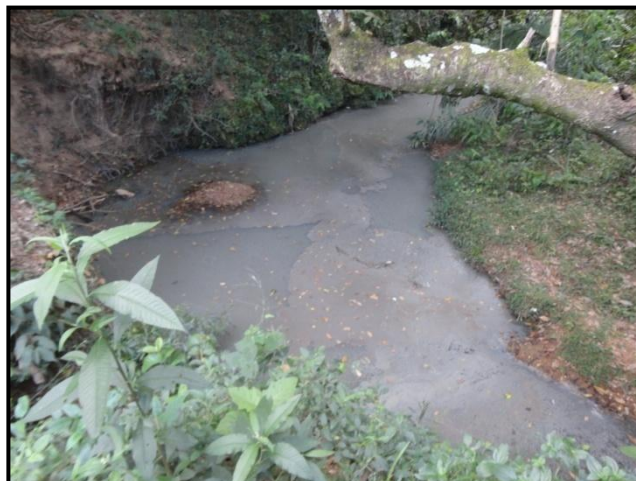
- Extravazamento no poço de visita do interceptor antes da travessia e consequente escoamento no Córrego Camuquengue (**Fotos 05, 06, 07 e 08**).

- 1) O lançamento de esgoto no Córrego Boa Esperança e o recorrente extravasamento de esgoto no interceptor Camuguengue, foram avaliados como não-conformidades e expostos nos itens 11.1 e 11.2 deste relatório.

- Extravazamento do poço de visita do interceptor Camuguengue.

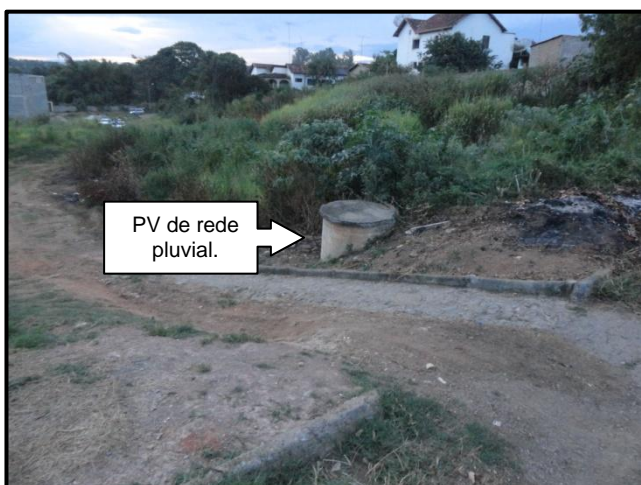
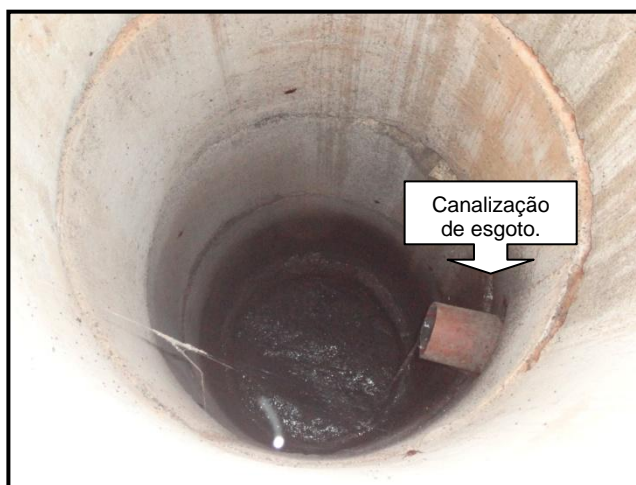
- Lançamento inadequado de esgoto na rede de drenagem pluvial (End:Próximo à Rua Constantino Dutra Amaral) (Fotos09 e 10).

- Lançamento de esgoto na rede de drenagem pluvial (End: Próximo à Rua Constantino Dutra Amaral).

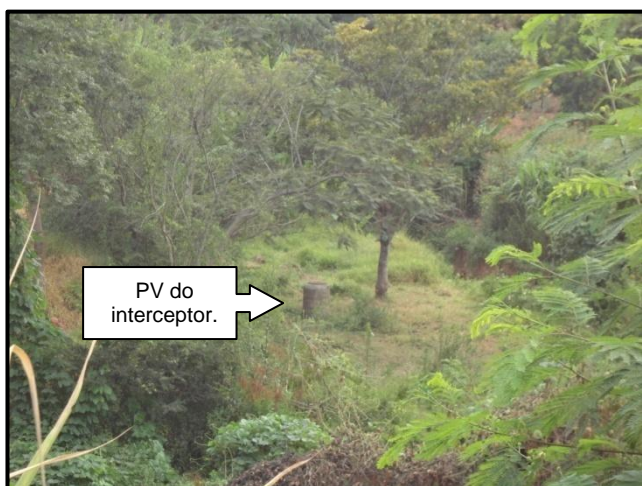
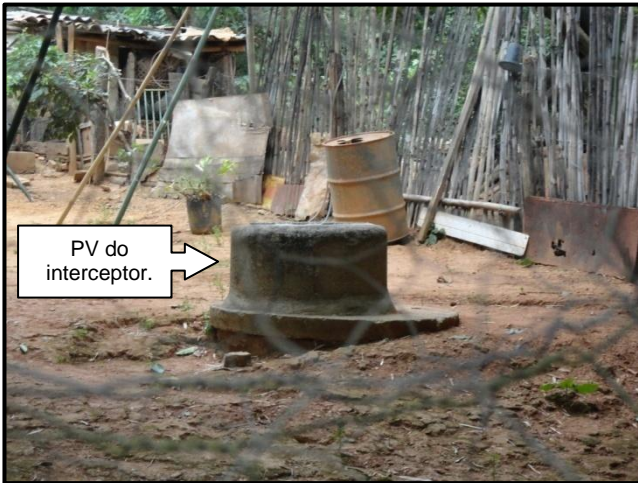
- Interceptores no Córrego Passaginha, no trecho compreendido entre a Rua Soares dos Santos e Avenida JK (avenida sanitária);
- Interceptores no Bairro São José, no trecho compreendido entre a Rua Filomena de Matos e o Córrego Riacho fundo (**Foto11**);
- Interceptores no Bairro Cobra D'água, no trecho compreendido entre a Rua Constantino Dutra Amaral e a Rua Oscar Araújo (**Foto12**);
- Interceptores no Córrego Santo Antônio, no trecho compreendido entre o Bairro Maria Amália e a Av. Bias Fortes (**Foto13**);
- Interceptores no Córrego Riacho Fundo e no trecho compreendido entre o Bairro Ipiranga e o Bairro Passaginha (**Foto14**);
- Emissário, elevatória final e Estação de Tratamento de Esgotos da sede municipal (**Fotos 15,16, 17, 18, 19, 20 e 21**).
