RELATÓRIO DE FISCALIZAÇÃO

Fiscalização do Sistema de Abastecimento de Água da sede do Município de Três Marias

**Belo Horizonte
Junho 2013**

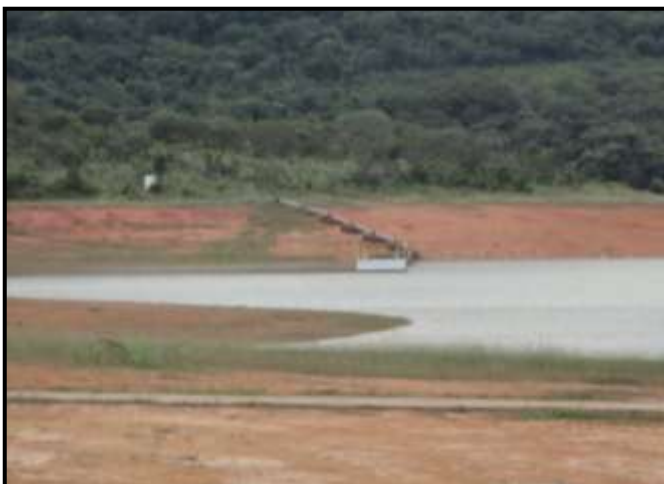
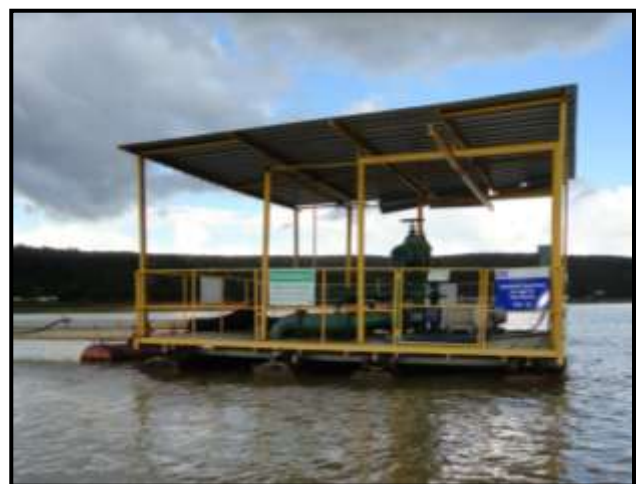
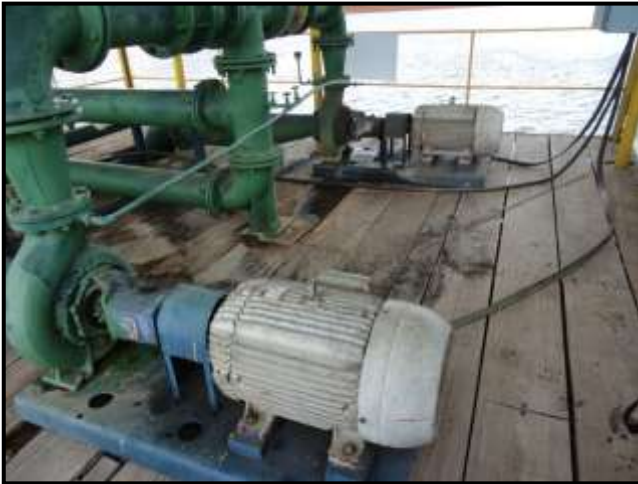
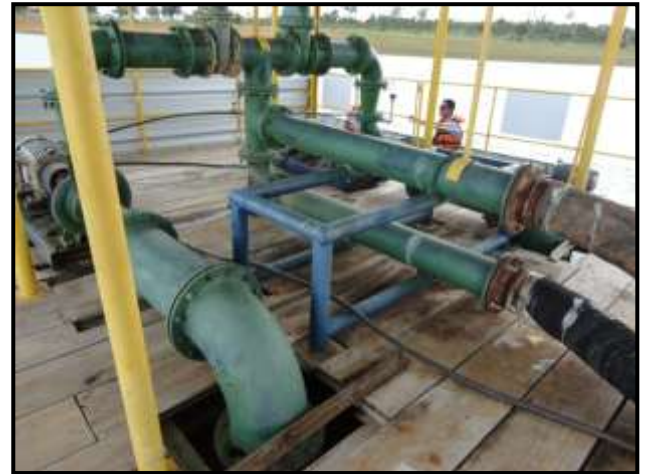
As condições operacionais da captação flutuante na represa de Três Marias foram consideradas apropriadas, visto que o Prestador de Serviços informou adequar a distância da balsa à medida que o nível da represa se altera em decorrência da sazonalidade, além de possuir barco próprio para a realização de inspeções e manutenções nos equipamentos da balsa (**Fotos 01, 02, 03 e 04**).

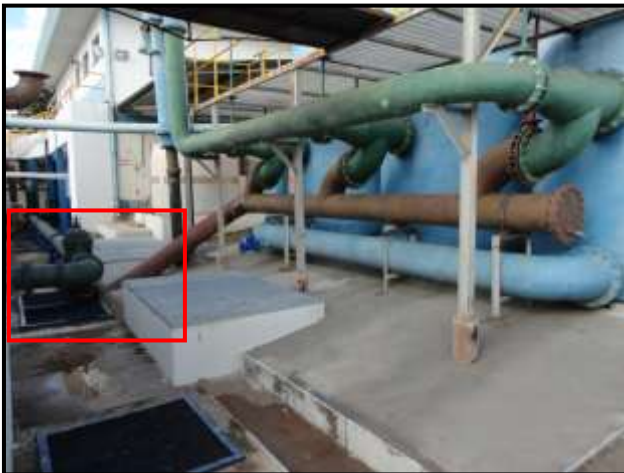
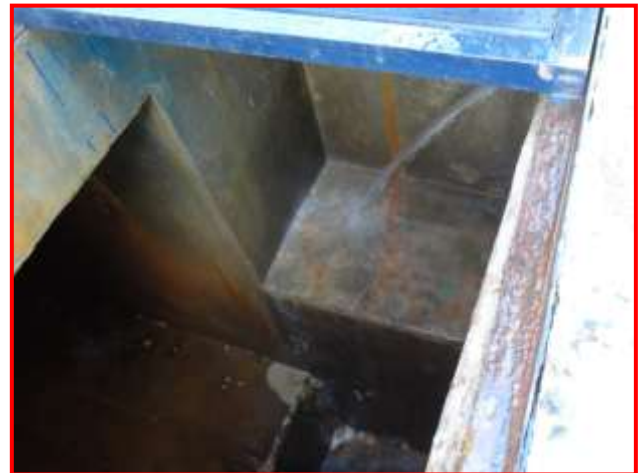
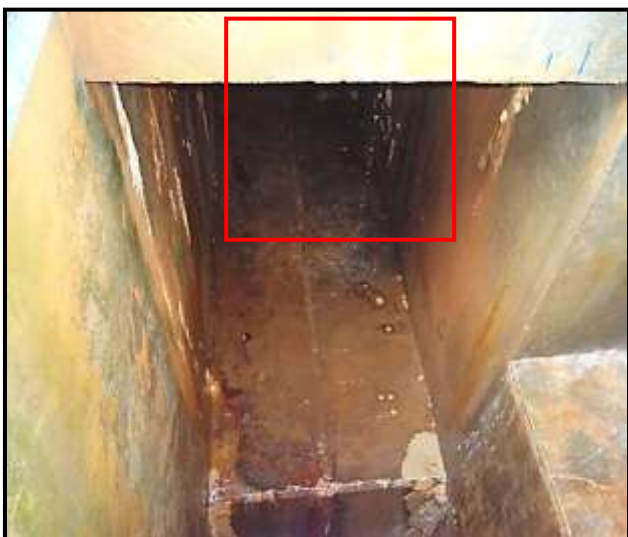
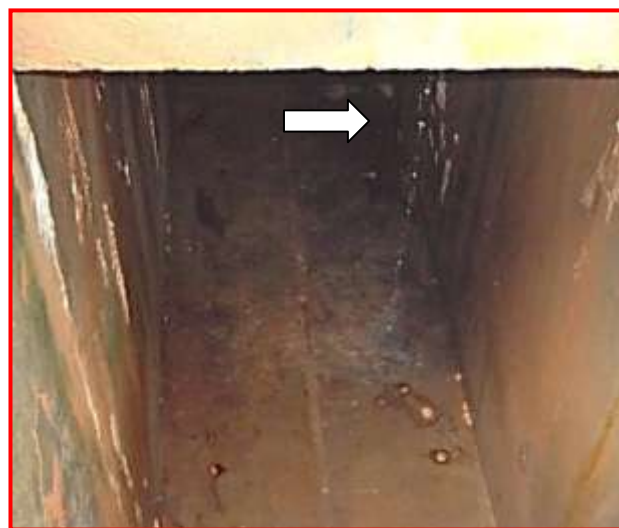
- Vazamentos nas adufas dos registros dos filtros (Fotos 05, 06, 07 e 08).

- Vazamentos nas adufas dos registros dos filtros.
- Falta de bacia de contenção para armazenamento de produtos químicos líquidos.

NC1 - A COPASA não está cumprindo o artigo 14 da Resolução nº 003/2010 da ARSAE-MG, transcrito a seguir:

- 1) Tomar providência quanto às constatações mencionadas nesse relatório a fim de atender a resolução Normativa ARSAE-MG nº003/2010.
- 2) Afixar o prazo de validade dos produtos químicos e das soluções, quando estocados em tanques e bombonas.
- 3) Regularizar a vazão outorgada da Represa de Três Marias junto ao IGAM.

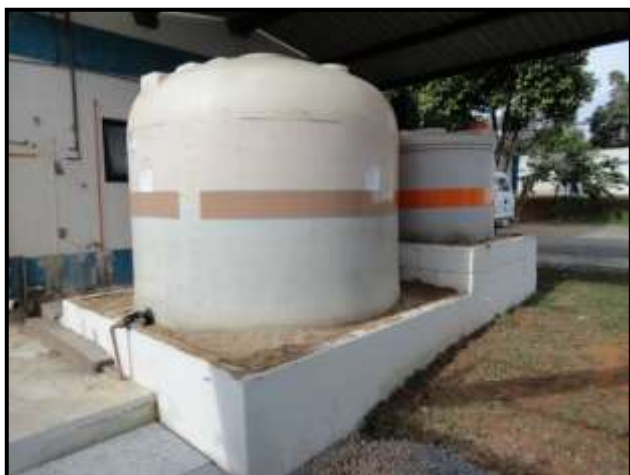
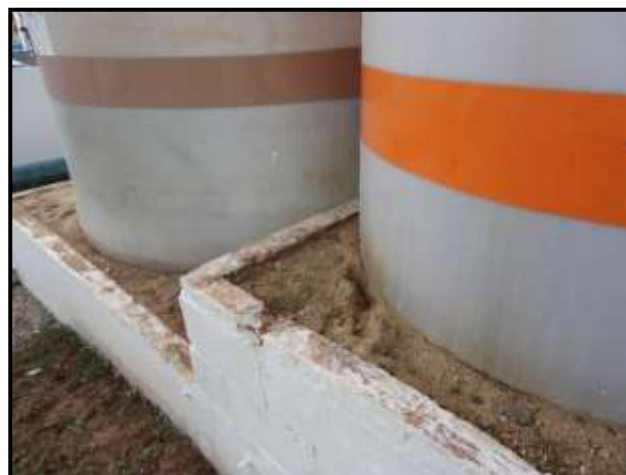
- Falta de bacia de contenção para armazenamento de produtos químicos líquidos (Fotos 09 e 10).

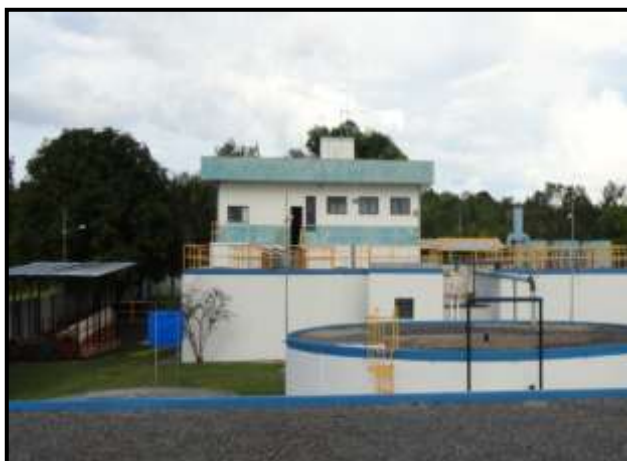
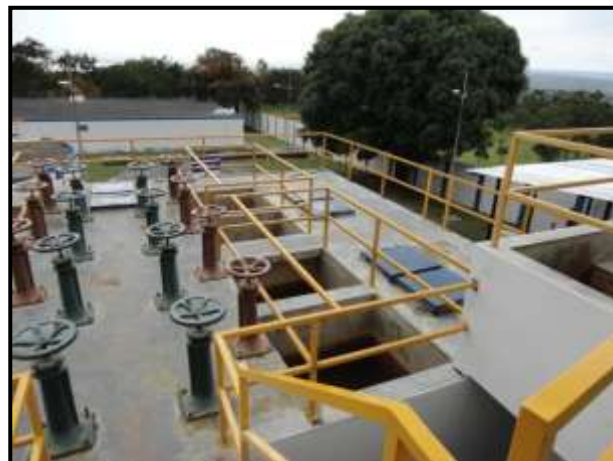
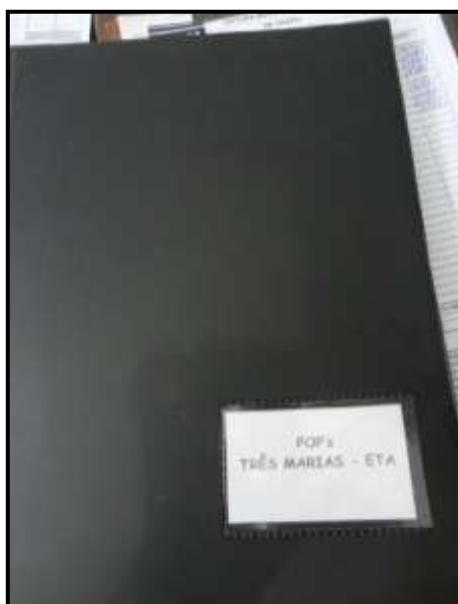
As condições operacionais das unidades de tratamento da ETA se encontram adequadas considerando também a conservação, a manutenção, a segurança da unidade operacional, a presença de POPs (Procedimentos Operacionais Padrão) e a documentação comprobatória de treinamento dos operadores (**Fotos 11, 12 e 13**).

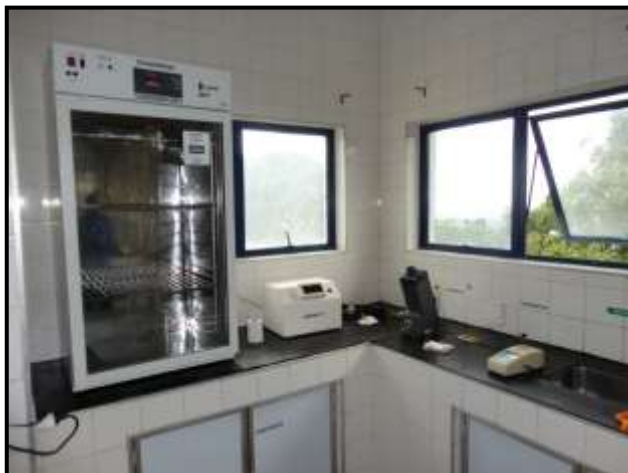
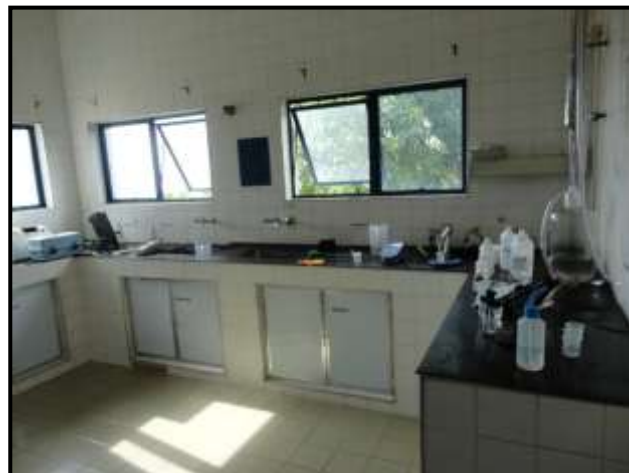
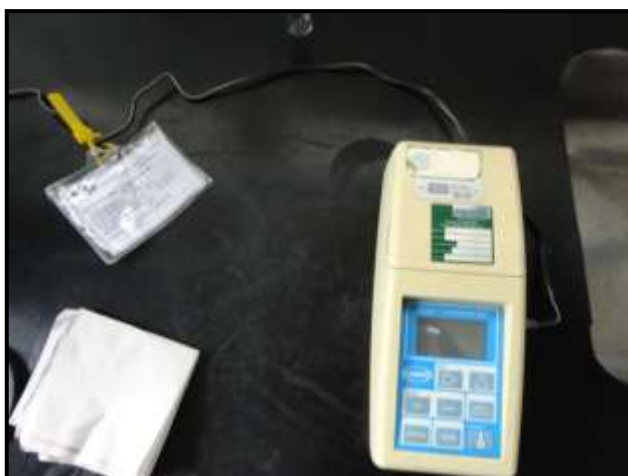
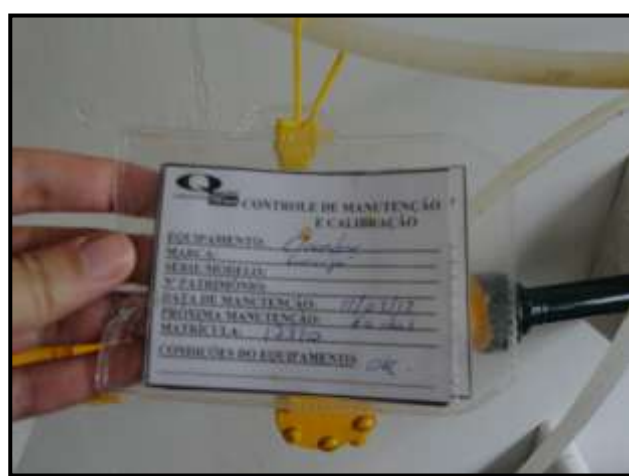
O laboratório se encontrava adequado às suas necessidades operacionais e em ótimas condições de uso, demonstrado através da boa conservação e manutenção dos equipamentos de análise e da existência de etiquetas com a data da última calibração pelos Técnicos Distritais responsáveis por tal atividade (**Fotos 14, 15, 16 e 17**).

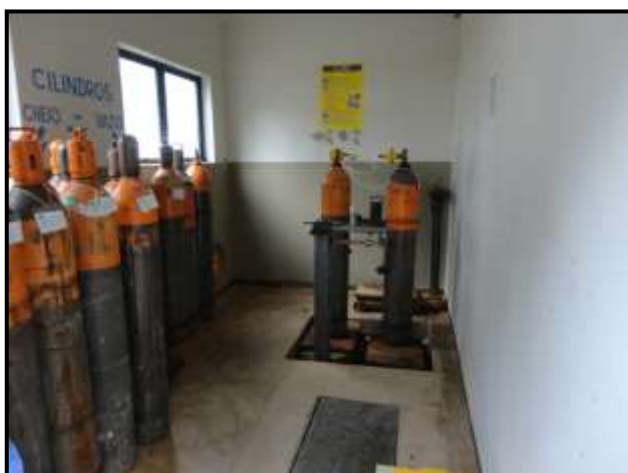
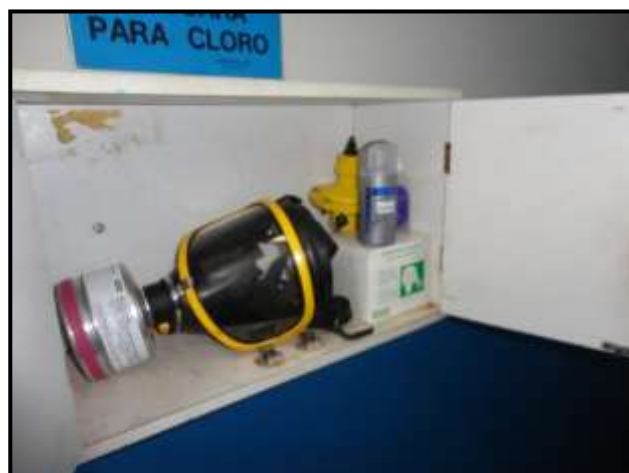
Além disso, as instalações de cloro gás também se encontravam adequadas, contendo exaustor em condições apropriadas de funcionamento e caixa de ferramentas e máscara para realizar manutenções em caso de vazamentos (Fotos 18 e 19).

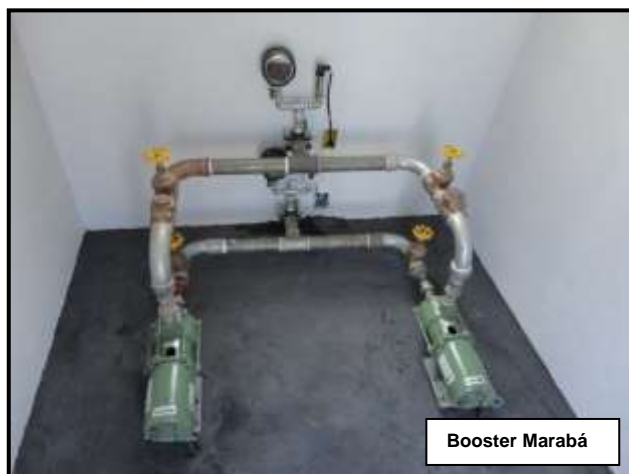
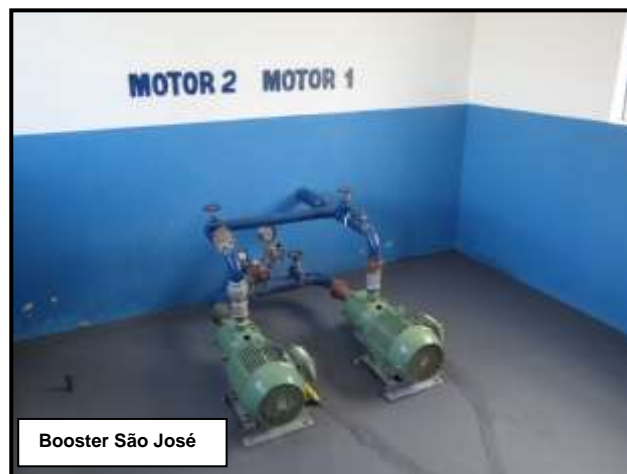
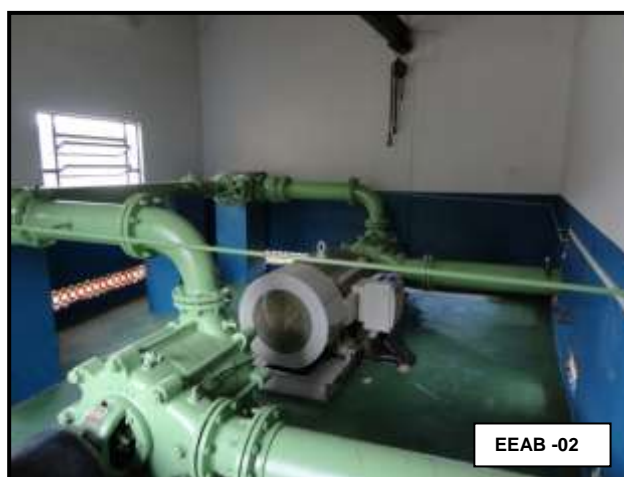
Durante a fiscalização, as unidades operacionais de recalque, constantes no item 10 deste relatório foram fiscalizadas e se encontravam em conformidade, funcionando adequadamente e sem vazamentos (Fotos 20, 21 e 22).

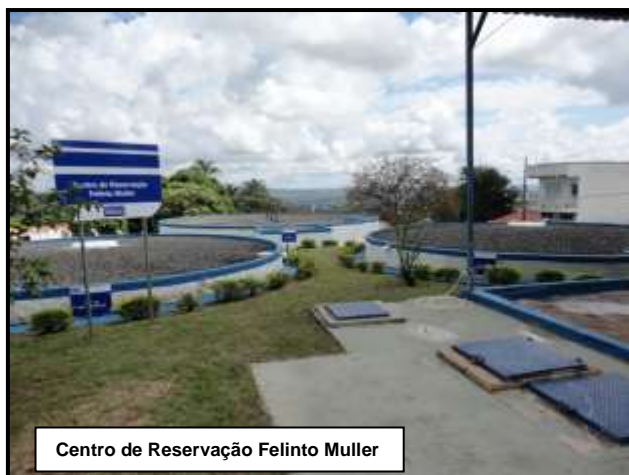
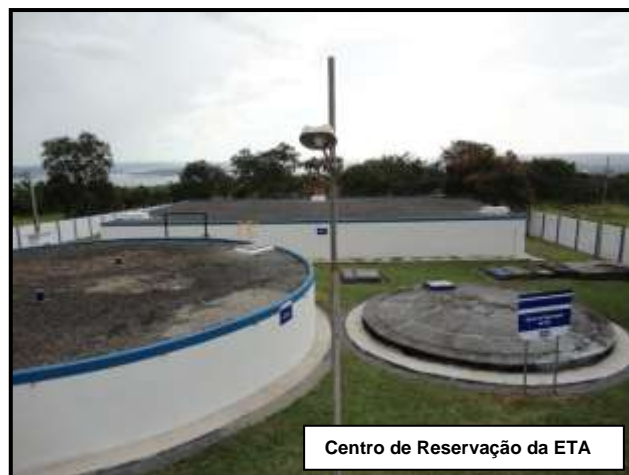
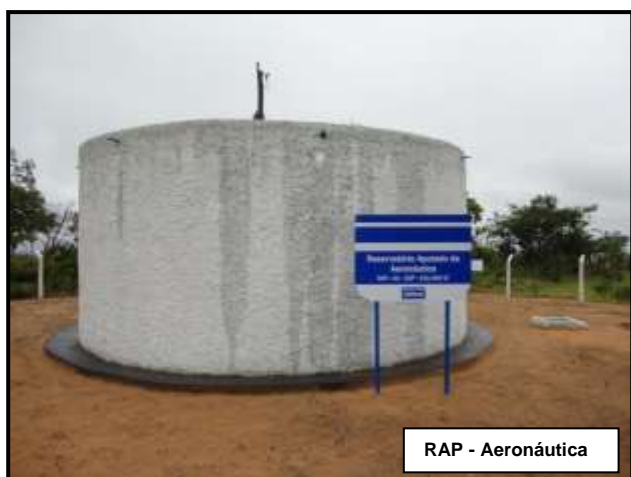
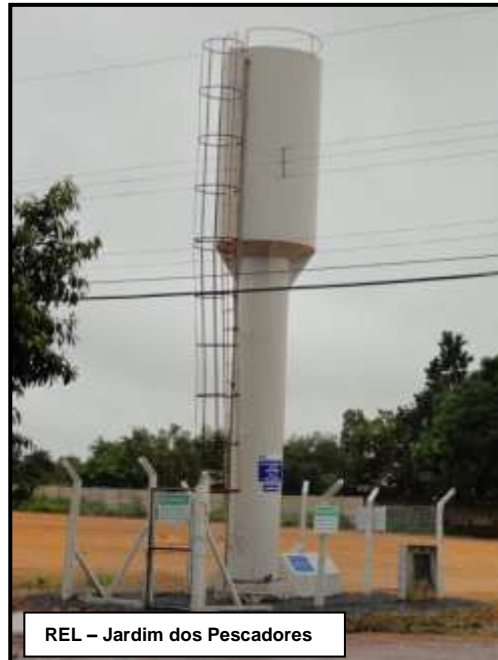
Durante a fiscalização, as unidades operacionais de reservação, constantes no item 10 deste relatório foram fiscalizadas e se encontravam em conformidade (**Fotos 23, 24, 25 e 26**).

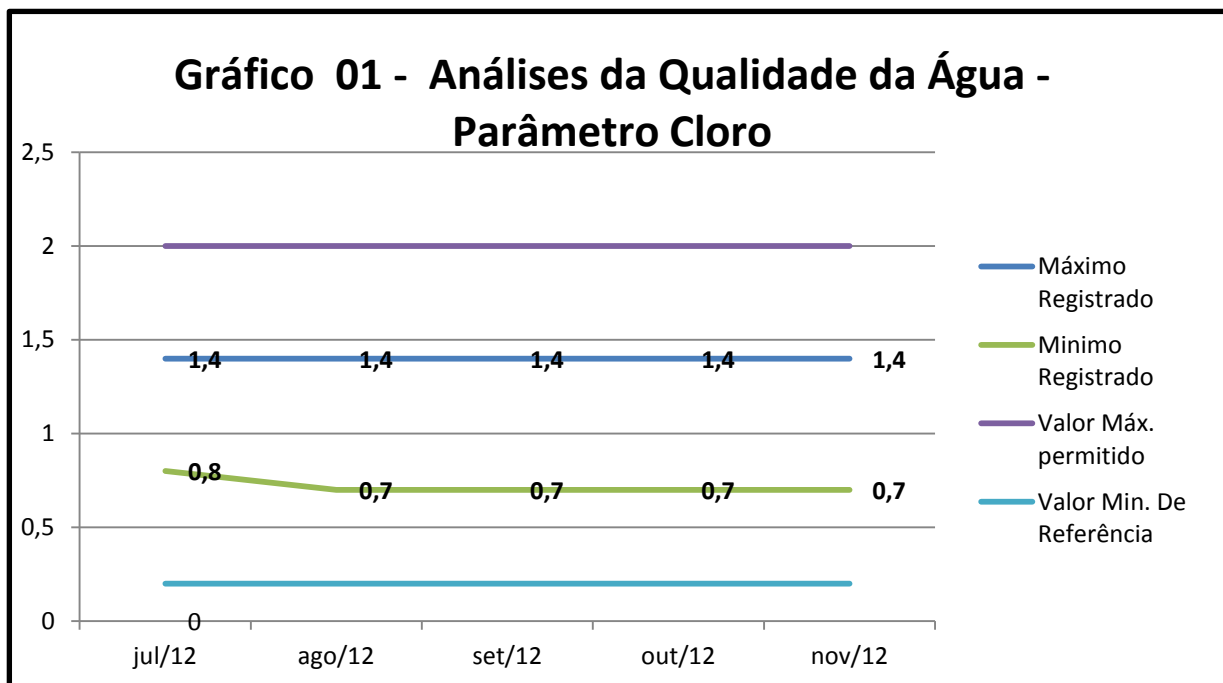
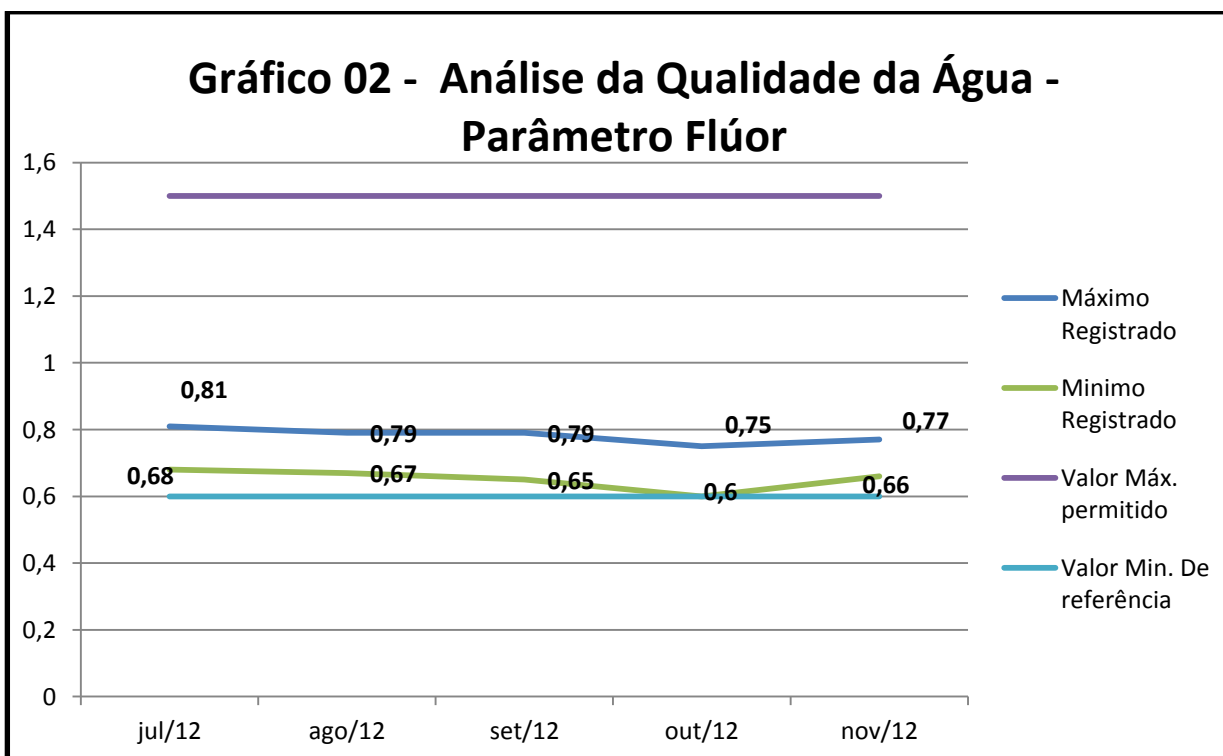
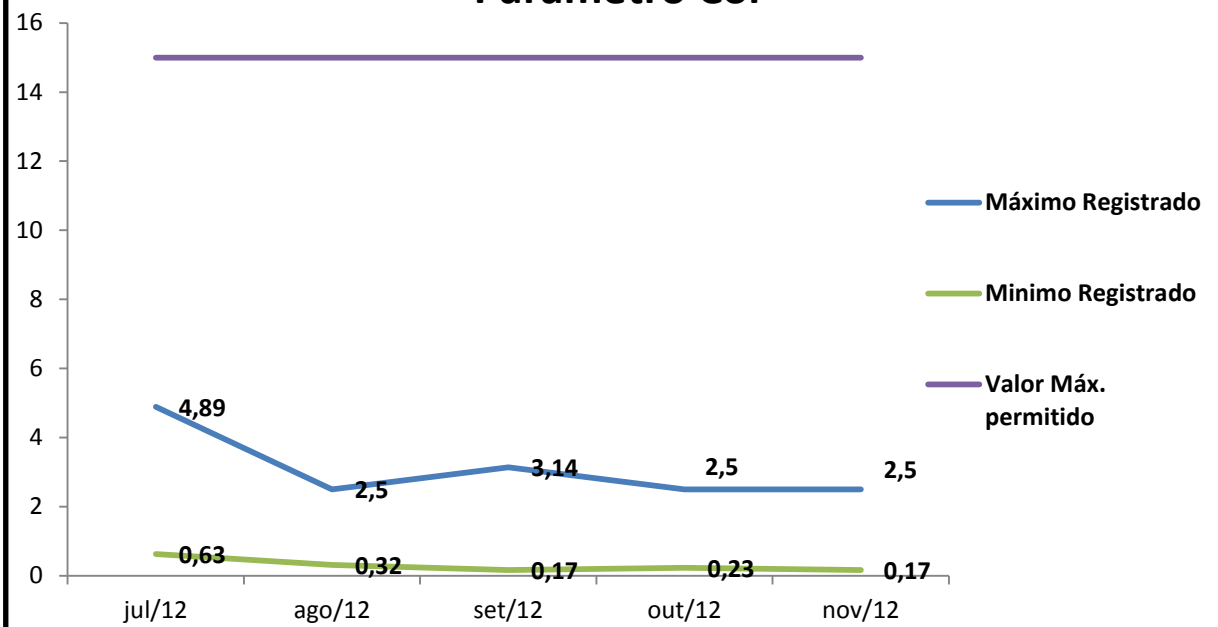
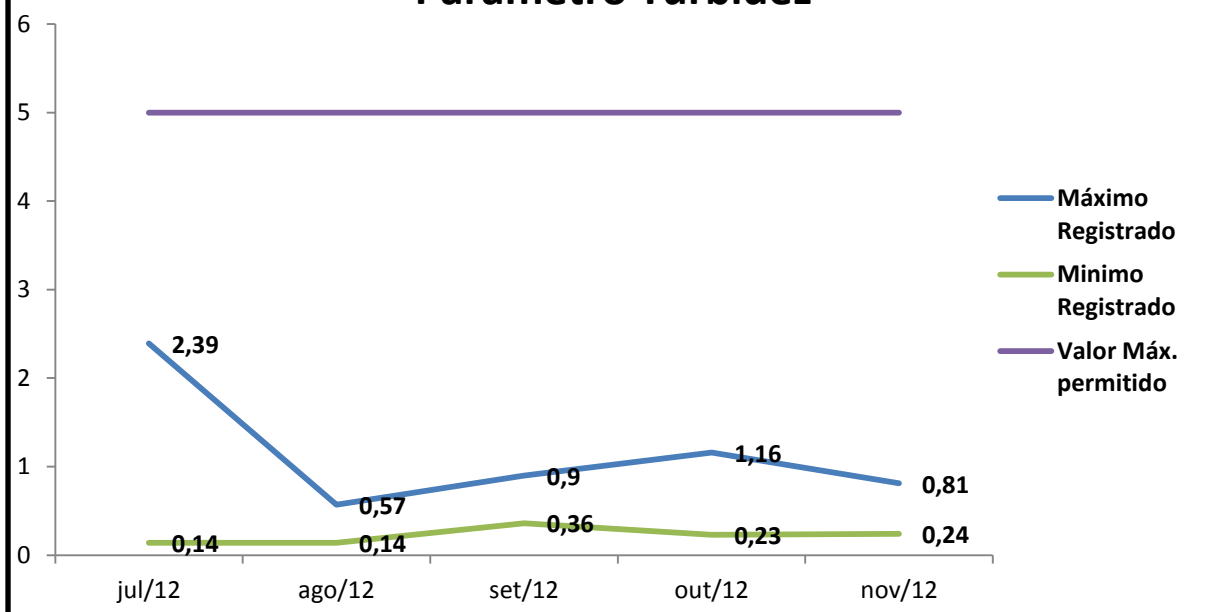
MS nº2.914/2011, como evidenciados nos Gráficos 01, 02, 03 e 04 que demonstram os valores máximos e mínimos dos parâmetros físico-químicos de qualidade da água aferidos durante o referido período.

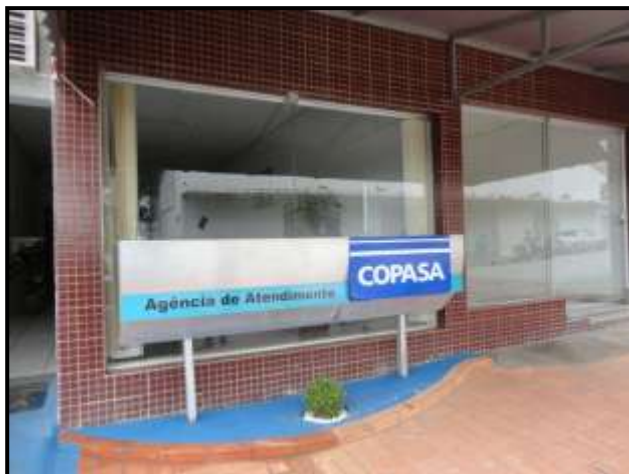
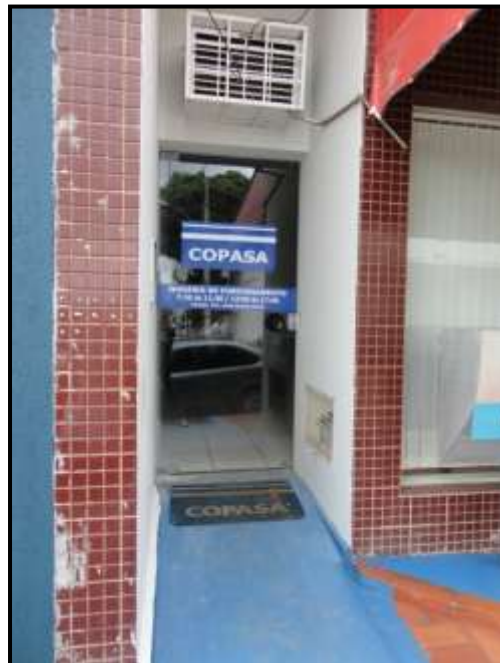
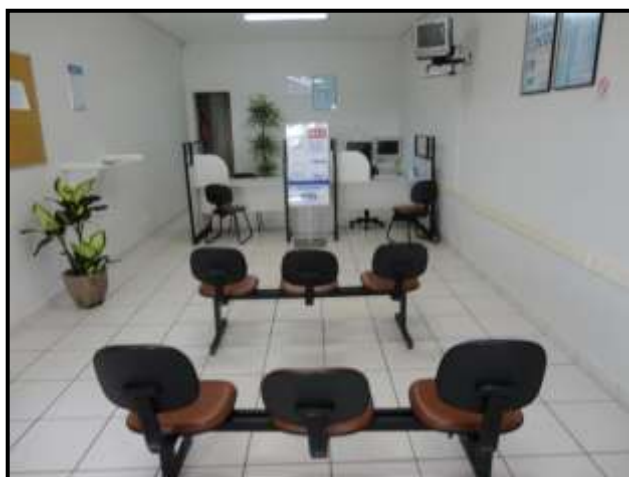
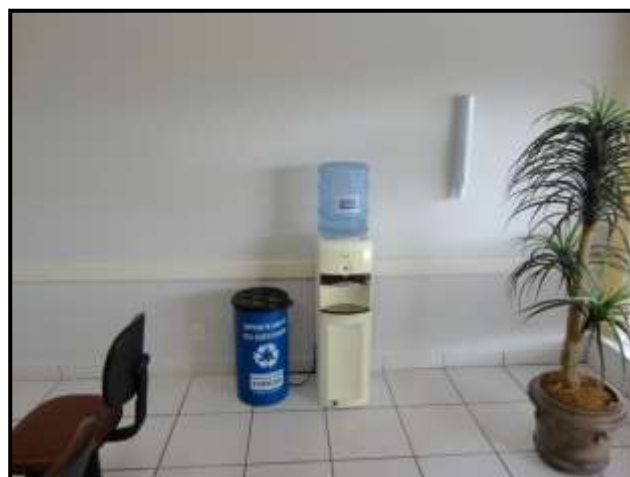
A Agência apresenta identificação com nome do Prestador de Serviços, placa informando o horário de atendimento aos usuários e localiza-se em rua de fácil acesso no centro da cidade (Fotos 27, 28, 29 e 30).

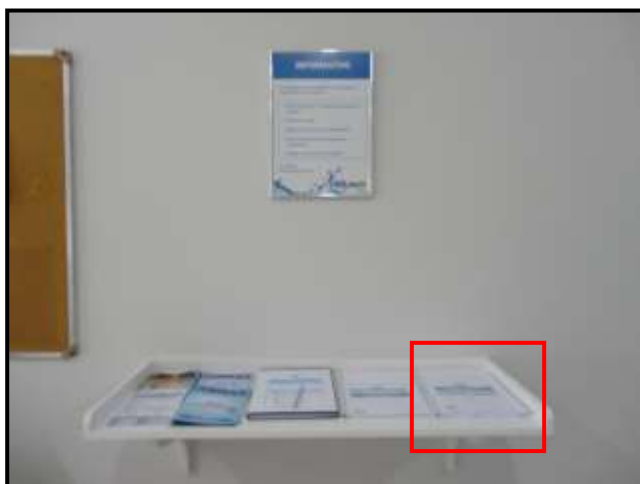
Foto 31

No tocante à disponibilização de informações, verificou-se o cumprimento da Resolução Normativa ARSAE nº 003/2010, estando à disposição dos usuários a Resolução, a Tabela de serviços cobráveis, e o livro para registro de manifestações. (**Fotos 31 e 32**).
