RELATÓRIO DE FISCALIZAÇÃO OPERACIONAL Nº 85/2020

SISTEMA DE ESGOTAMENTO SANITÁRIO

SEDE MUNICIPAL DE BOM DESPACHO

COPASA-MG

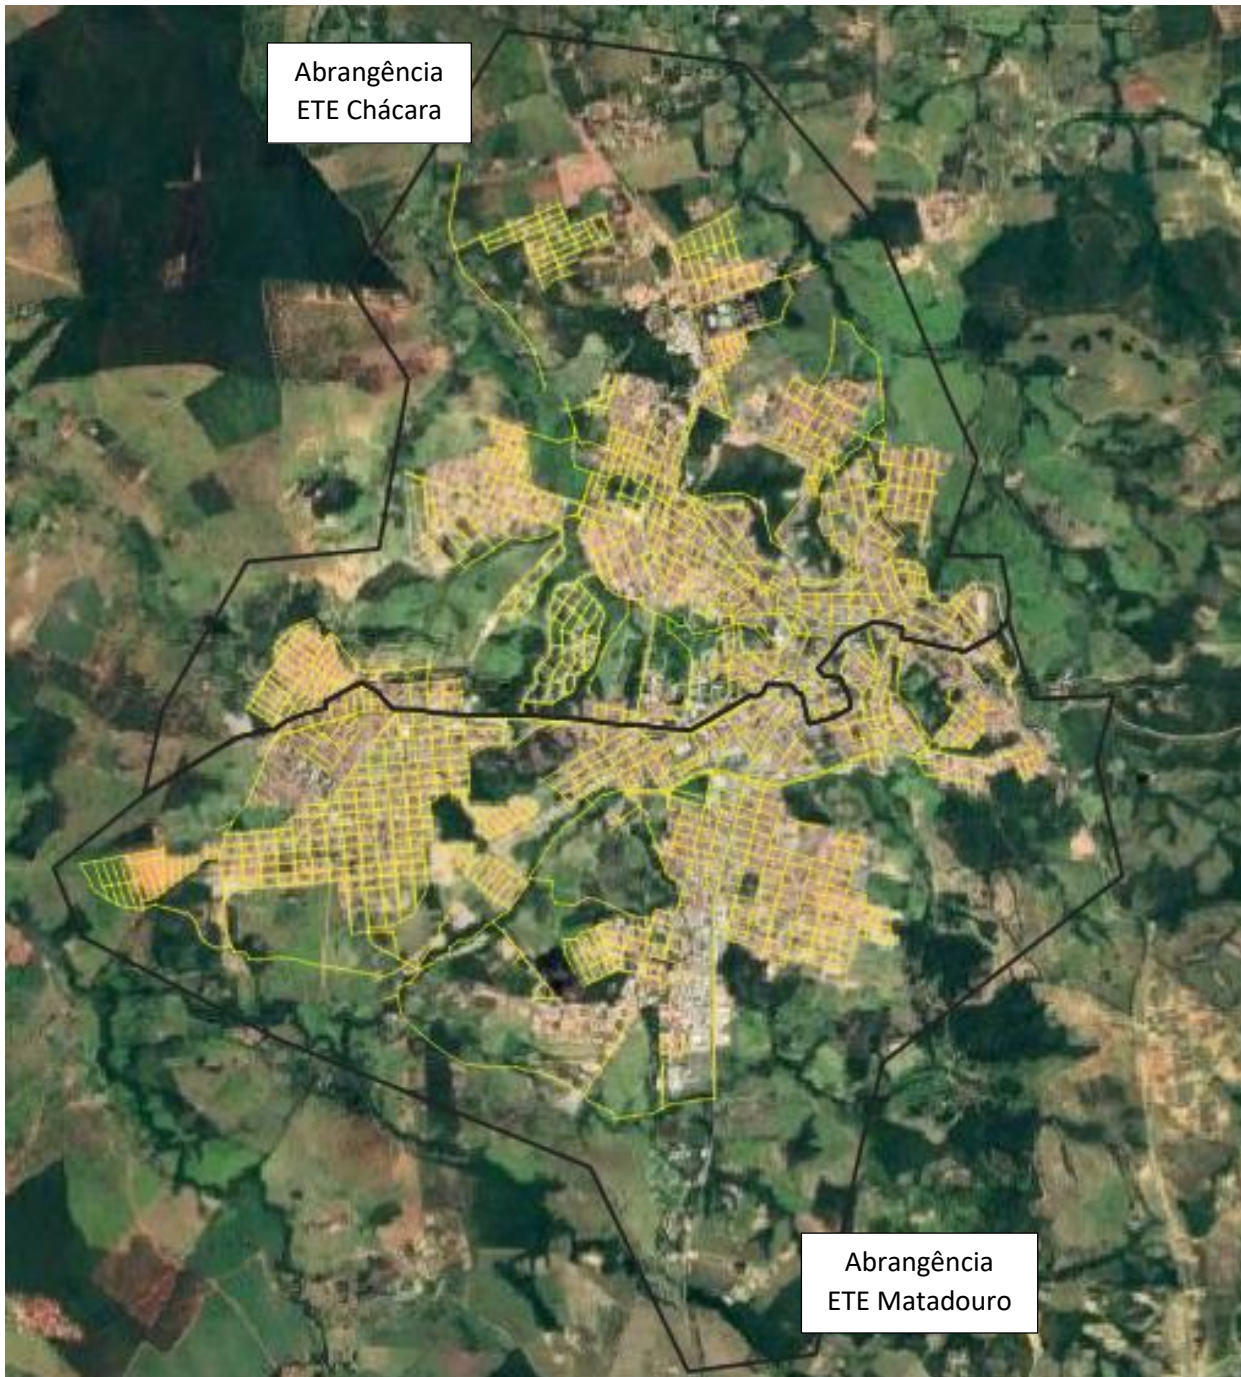
ANEXO I. Abrangência de cada ETE na sede municipal de Bom Despacho

Segundo os registros de controle de vazão enviados pela Copasa MG, no período de janeiro a maio de 2020, a vazão média tratada na ETE Chácara foi de 38,6 l/s e na ETE Matadouro foi de 50,5 l/. A área de abrangência de cada ETE está esquematizada no Anexo I.
