Relatório de Fiscalização Operacional

RF-GFO-0071/2024

SAA (Sistema de abastecimento de água)
Localidade: BRUMADINHO
Prestador: Copasa

Fevereiro de 2024

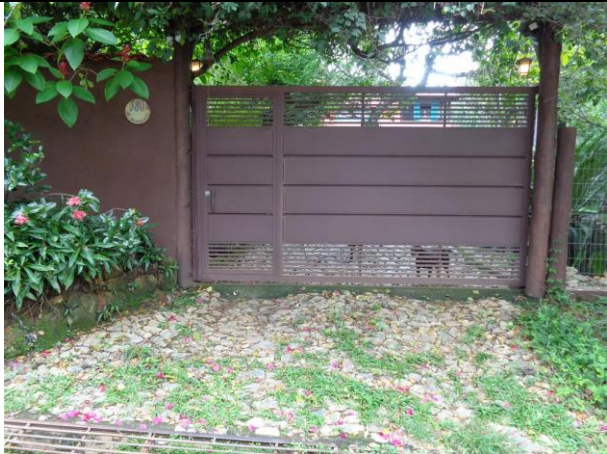
Foto 1. Visão geral do imóvel		Foto 2. Datalogger

Ponto 1			
1 - Bairro	Condomínio Aldeia da Cachoeira		
2 - Endereço do imóvel	Rua Alameda Moerecoara, 580		
3 - Valor de pressão (m.c.a)	25.54		
Data da aferição	25/01/2024	Horário da aferição	Entre 15:00 e 16:00
Fotos Comprobatórias da medição de pressão

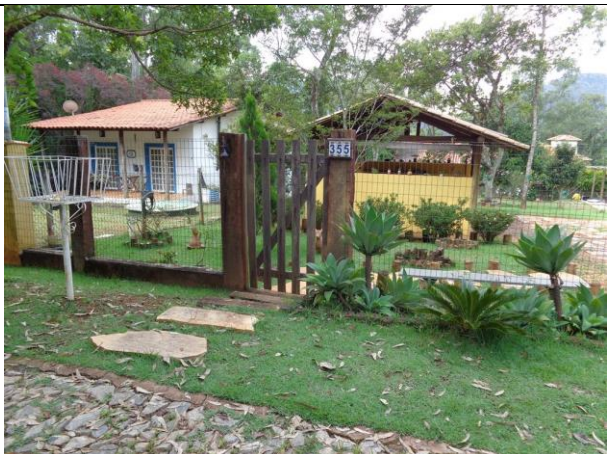
Foto 3. Visão geral do imóvel		Foto 4. Datalogger

Ponto 2			
1 - Bairro	Condomínio Aldeia da Cachoeira		
2 - Endereço do imóvel	Alameda Jataí, 355		
3 - Valor de pressão (m.c.a)	37.54		
Data da aferição	25/01/2024	Horário da aferição	Entre 15:00 e 16:00
Fotos Comprobatórias da medição de pressão

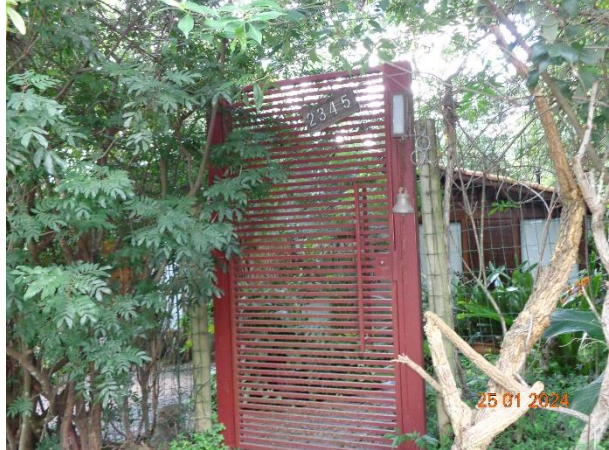
Foto 5. Visão geral do imóvel		Foto 6. Datalogger

Ponto 3			
1 - Bairro	Condomínio Aldeia da Cachoeira		
2 - Endereço do imóvel	Av. Caapegoara, 2345		
3 - Valor de pressão (m.c.a)	10.09		
Data da aferição	25/01/2024	Horário da aferição	Entre 15:00 e 16:00
Fotos Comprobatórias da medição de pressão

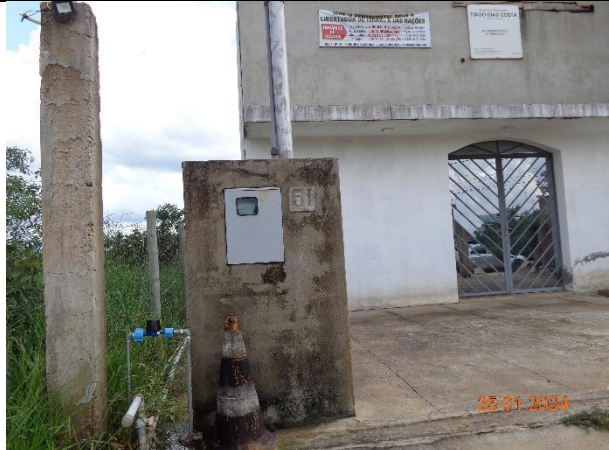
Foto 7. Visão geral do imóvel		Foto 8. Datalogger

Ponto 4			
1 - Bairro	Parque das Águas		
2 - Endereço do imóvel	Rua Um, 51		
3 - Valor de pressão (m.c.a)	23.77		
Data da aferição	25/01/2024	Horário da aferição	Entre 14:00 e 15:00
Fotos Comprobatórias da medição de pressão

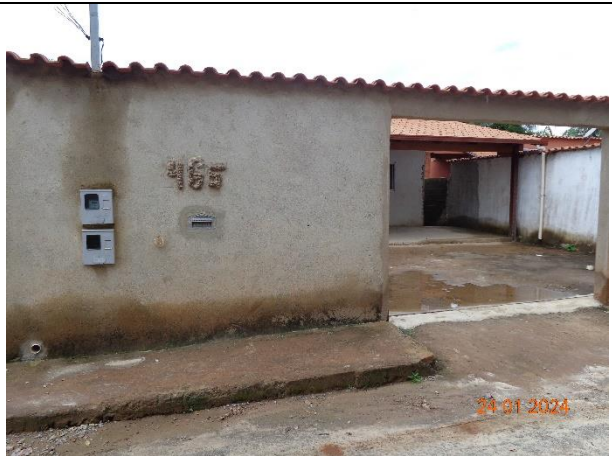
Foto 9. Visão geral do imóvel		Foto 10. Datalogger

Ponto 5			
1 - Bairro	Parque da Cachoeira - Tejuco		
2 - Endereço do imóvel	Rua São Marcos, 465		
3 - Valor de pressão (m.c.a)	15.80		
Data da aferição	24/01/2024	Horário da aferição	Entre 13:00 e 14:00
Fotos Comprobatórias da medição de pressão

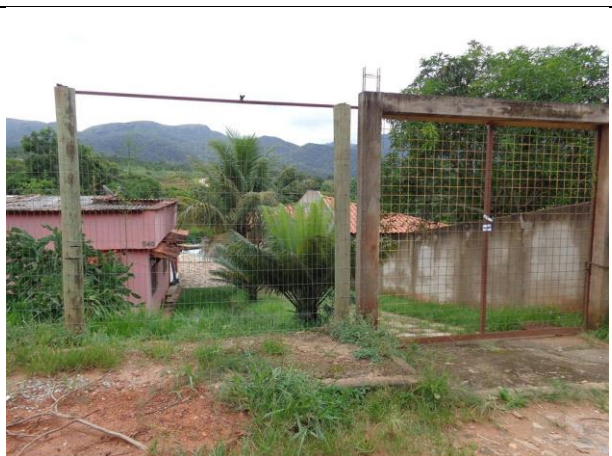
Foto 11. Visão geral do imóvel		Foto 12. Datalogger

Ponto 6			
1- Bairro	Retiro do Brumado – Conceição de Itaguaí		
2- Endereço do imóvel	Rua Neila Nara Lima, 540		
3- Valor de pressão (m.c.a)	29.24		
Data da aferição	24/01/2024	Horário da aferição	Entre 12:00 e 13:00
Fotos Comprobatórias da medição de pressão

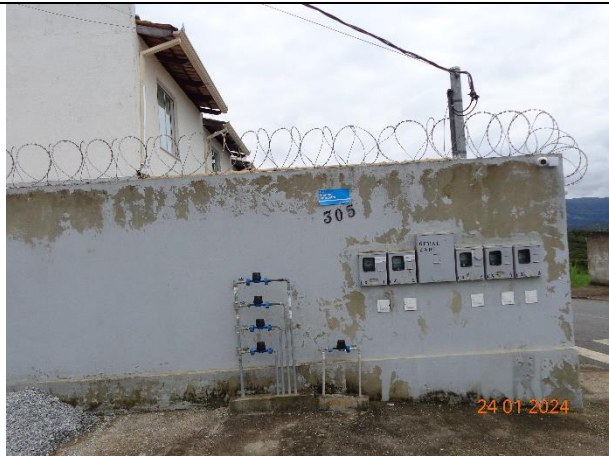
Foto 13. Visão geral do imóvel		Foto 14. Datalogger

Ponto 7			
1- Bairro	Salgado Filho		
2- Endereço do imóvel	Rua Manoel Bandeira, 305		
3- Valor de pressão (m.c.a)	13.09		
Data da aferição	24/01/2024	Horário da aferição	Entre 10:00 e 11:00
Fotos Comprobatórias da medição de pressão

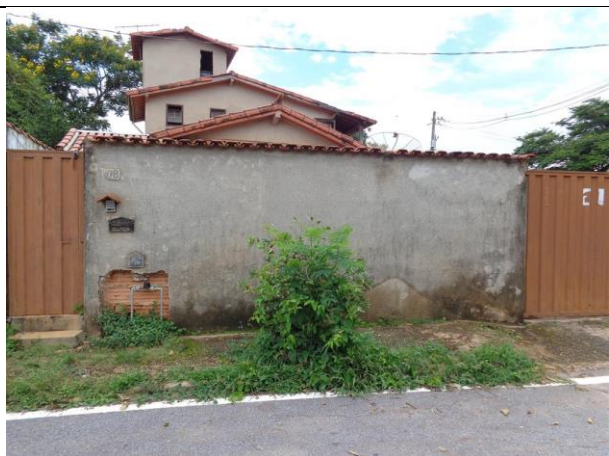
Foto 15. Visão geral do imóvel		Foto 16. Datalogger

Ponto 8			
1- Bairro	José Sales Barbosa		
2- Endereço do imóvel	Rua Joaquim de Carvalho, 08		
3- Valor de pressão (m.c.a)	13.27		
Data da aferição	24/01/2024	Horário da aferição	Entre 11:00 e 12:00
Fotos Comprobatórias da medição de pressão

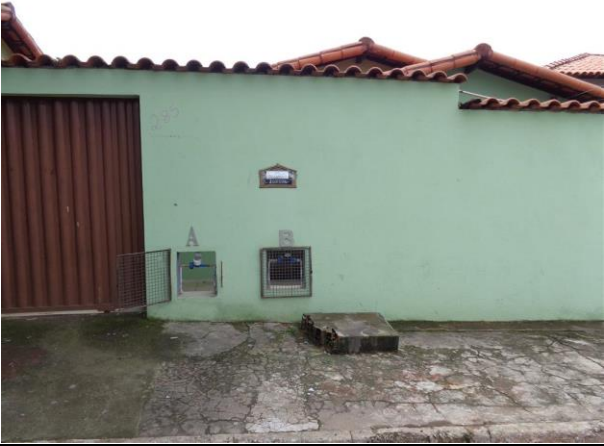
Foto 17. Visão geral do imóvel		Foto 18. Datalogger

Ponto 9			
1- Bairro	Bela Vista		
2- Endereço do imóvel	Av. Nossa Sra. do Belo Ramo, 285		
3- Valor de pressão (m.c.a)	11.33		
Data da aferição	24/01/2024	Horário da aferição	Entre 11:00 e 12:00
Fotos Comprobatórias da medição de pressão

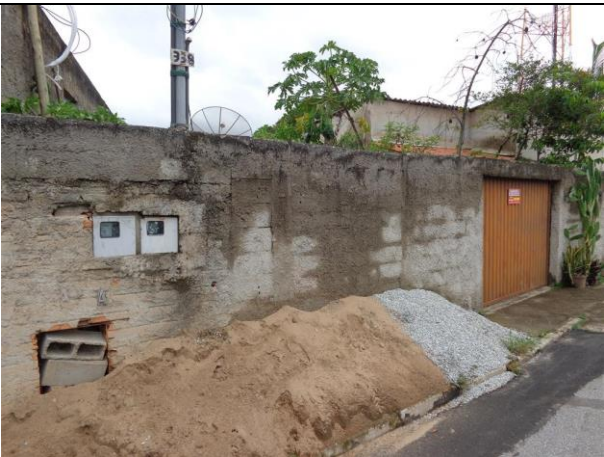
Foto 19. Visão geral do imóvel		Foto 20. Datalogger

Número:	1
Segmento:	Procedimentos
Unidade:	Rede de distribuição
Constatação:	Foi constatada pressão de 7,48 m.c.a. na rede de distribuição, na rua Milton José da Silva,338, bairro do Carmo, que é inferior ao valor mínimo de 10 m.c.a., exigido pela Resolução Arsae-MG nº 129/2019 (Anexo 1 - Foto 20).

Ponto 10			
1- Bairro	Carmo		
2- Endereço do imóvel	Rua Milton José da Silva, 338		
3- Valor de pressão (m.c.a)	7.48		
Data da aferição	24/01/2024	Horário da aferição	Entre 11:00 e 12:00
Fotos Comprobatórias da medição de pressão

O prestador de serviços deve assegurar a continuidade do abastecimento de água potável para todos os usuários, respeitando os limites de pressão estabelecidos na Resolução Arsae-MG nº 129/2019, baseados na norma ABNT, que preconiza que a pressão esteja entre 10 e 50 m.c.a.

Código	Conduta	Classificação / Gravidade	Prazo correção
NC-55*	Deixar de manter, injustificadamente, a pressão na rede de abastecimento de água dentro dos limites estabelecidos nas MÉDIA normas vigentes.		540 dias
