Relatório de Fiscalização Operacional

RF-GFO-0073/2024

SAA (Sistema de abastecimento de água)
Localidade: IGARAPÉ
Prestador: Copasa

Fevereiro de 2024

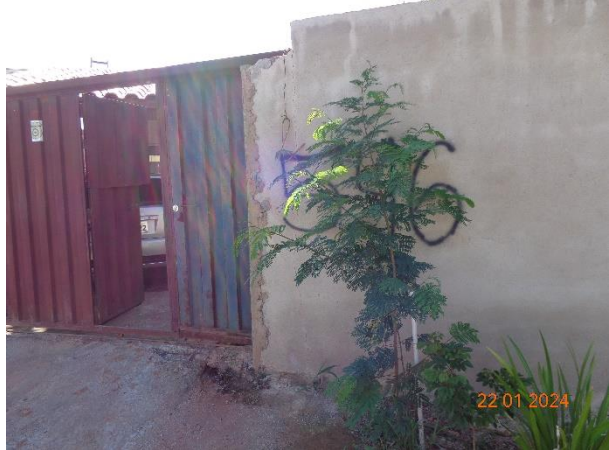
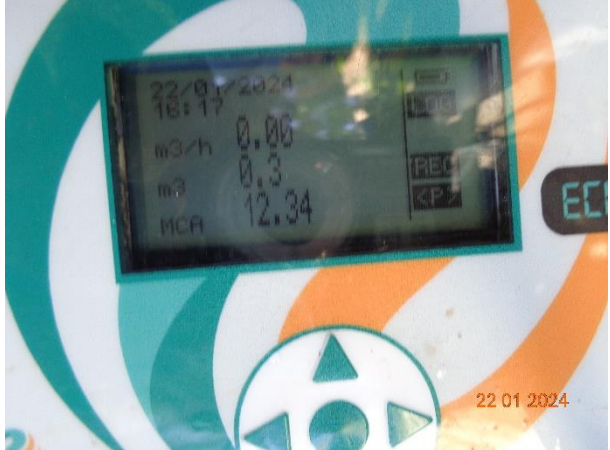
Foto 1. Visão geral do imóvel		Foto 2. Datalogger

Ponto 1			
1 - Bairro	UNIÃO		
2 - Endereço do imóvel	Rua Paraíso, 546		
3 - Valor de pressão (m.c.a)	12.34		
Data da aferição	22/01/2024	Horário da aferição	Entre 16:00 e 17:00
Fotos Comprobatórias da medição de pressão

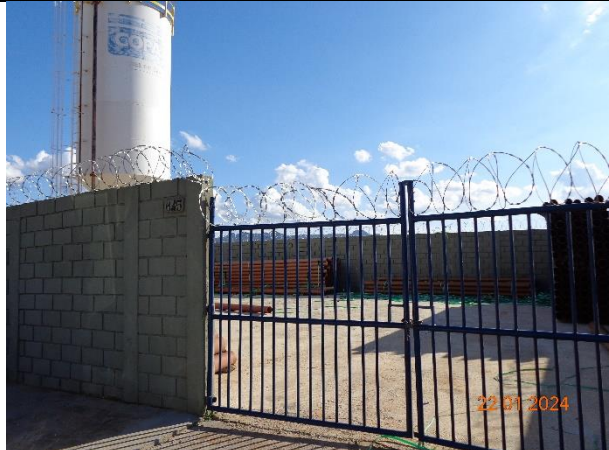
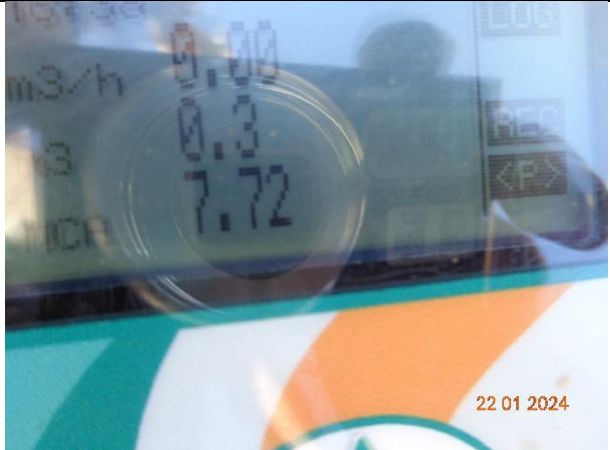
Foto 3. Visão geral do imóvel		Foto 4. Datalogger

Número:	1
Segmento:	Procedimentos
Unidade:	Rede de distribuição
Constatação:	Foi constatada pressão de 7,72 m.c.a. na rede de distribuição, na rua Confrade João de Souza,645, bairro Pousada Del Rey, que é inferior ao valor mínimo de 10 m.c.a., exigido pela Resolução Arsae-MG nº 129/2019 (Anexo 1 – Foto 04).

Ponto 2			
1 - Bairro	Pousada Del Rey		
2 - Endereço do imóvel	Rua Confrade João de Souza, 645		
3 - Valor de pressão (m.c.a)	7.72		
Data da aferição	22/01/2024	Horário da aferição	Entre 16:00 e 17:00
Fotos Comprobatórias da medição de pressão

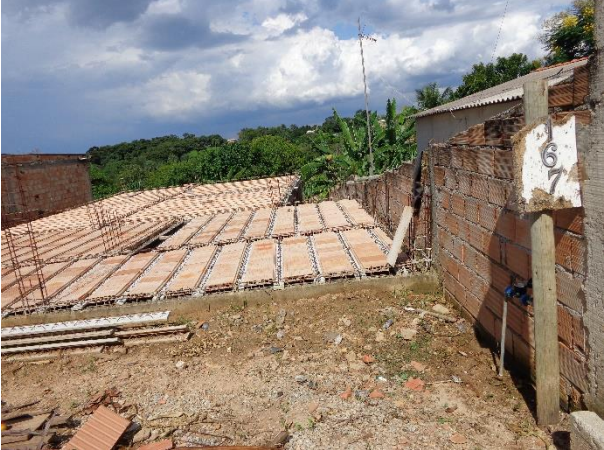
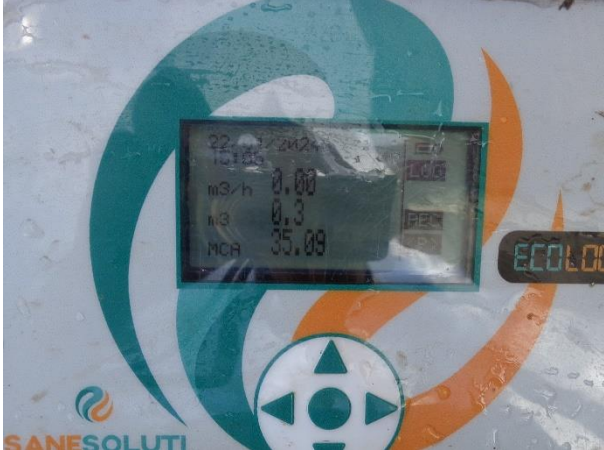
Foto 9. Visão geral do imóvel		Foto 10. Datalogger

Ponto 5			
1 - Bairro	MARACANÃ INDUSTRIAL		
2 - Endereço do imóvel	Rua Zequita Gomes, 167		
3 - Valor de pressão (m.c.a)	35.09		
Data da aferição	22/01/2024	Horário da aferição	Entre 15:00 e 16:00
Fotos Comprobatórias da medição de pressão

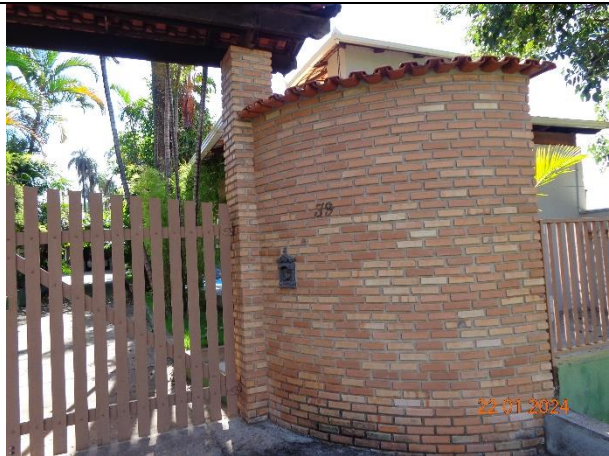
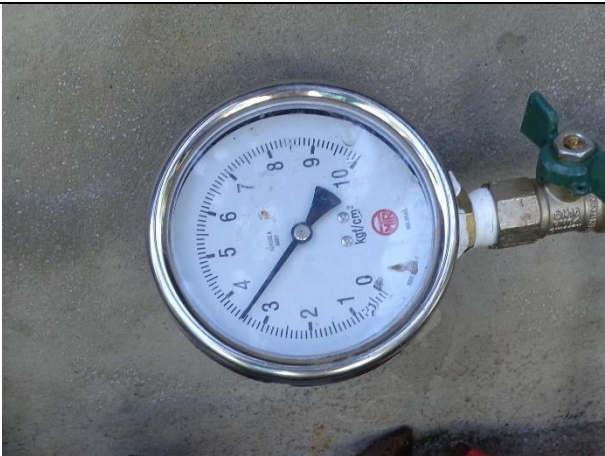
Foto 13. Visão geral do imóvel		Foto 14. Manômetro

Ponto 7			
1- Bairro	VIVENDAS SANTA MÔNICA		
2- Endereço do imóvel	Av. Dr. Aldemar da Silva Guimarães, 39		
3- Valor de pressão (m.c.a)	34.50		
Data da aferição	22/01/2024	Horário da aferição	Entre 15:00 e 16:00
Fotos Comprobatórias da medição de pressão

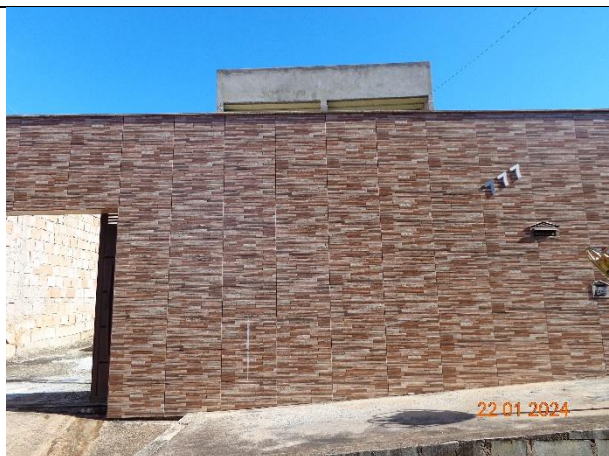
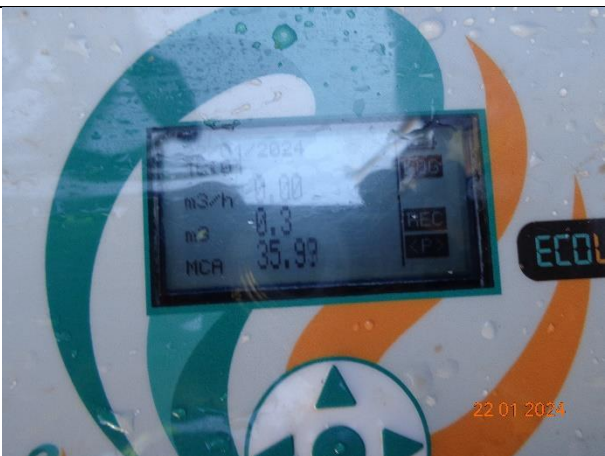
Foto 15. Visão geral do imóvel		Foto 16. Datalogger

Ponto 8			
1- Bairro	PLANALTO		
2- Endereço do imóvel	Rua Chácara, 777		
3- Valor de pressão (mca)	35.99		
Data da aferição	22/01/2024	Horário da aferição	Entre 15:00 e 16:00
Fotos Comprobatórias da medição de pressão

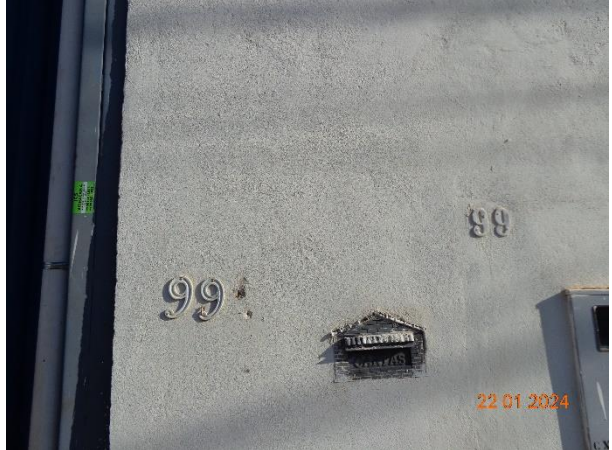
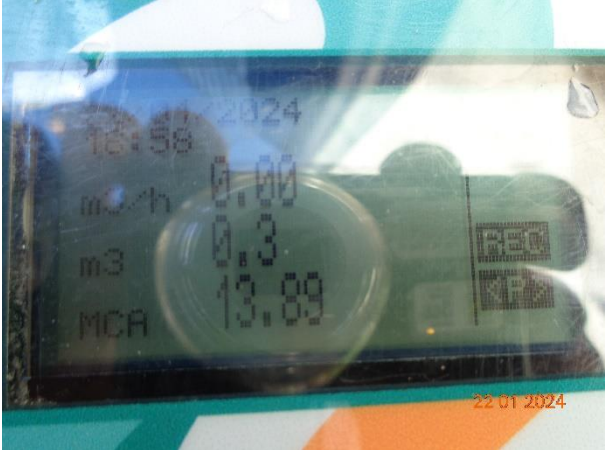
Ponto 9			
1- Bairro	NOVO IGARAPÉ		
2- Endereço do imóvel	Rua José Pereira de Almeida, 99		
3- Valor de pressão (mca)	13.89		
Data da aferição	22/01/2024	Horário da aferição	Entre 16:00 e 17:00
Fotos Comprobatórias da medição de pressão

<p>A photograph of a datalogger device. The screen displays the date '2024', time '16:58', and various measurements: 'm³/h 0.00', 'm3 0.3', and 'MCA 13.89'. The date '22 01 2024' is printed in orange at the bottom right of the image.</p>	
Foto 17. Visão geral do imóvel		Foto 18. Datalogger
