# **Relatório de Fiscalização Operacional**

## **RF-GFO-0075/2024**

**SAA (Sistema de abastecimento de água)**  
**Localidade: JUATUBA**  
**Prestador: Copasa**

**Fevereiro de 2024**

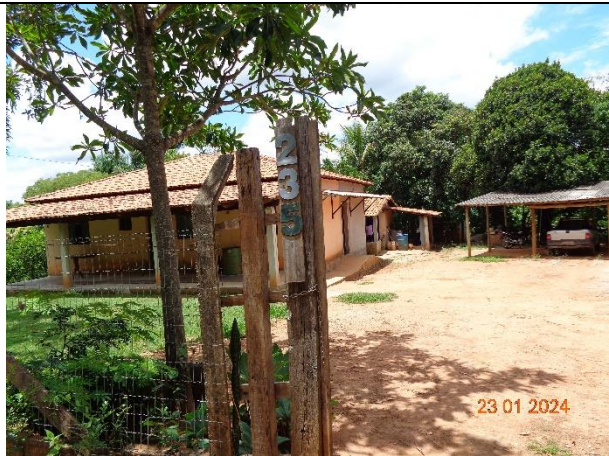
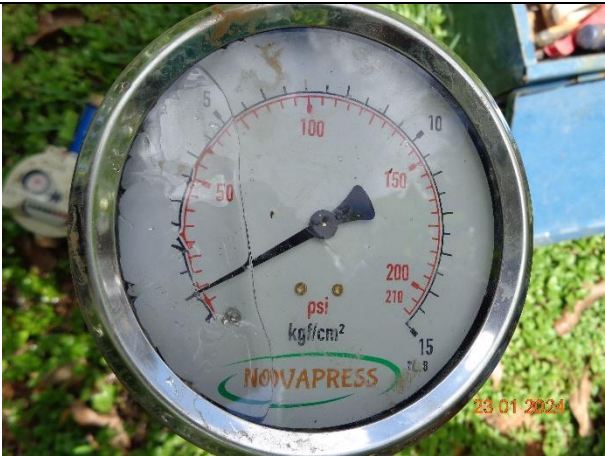
| Ponto 1 | | | |
|--|---|--|---|
| Foto 1. Visão geral do imóvel | | Foto 2. Manômetro | |

| Ponto 1 | | | |
|--|---|--|---|
| 3 - Valor de pressão (m.c.a) | 10.00 | | |
| Obs: conforme declarado pelos moradores, a pressão geralmente é baixa e há desabastecimentos nos finais de semana. | | | |

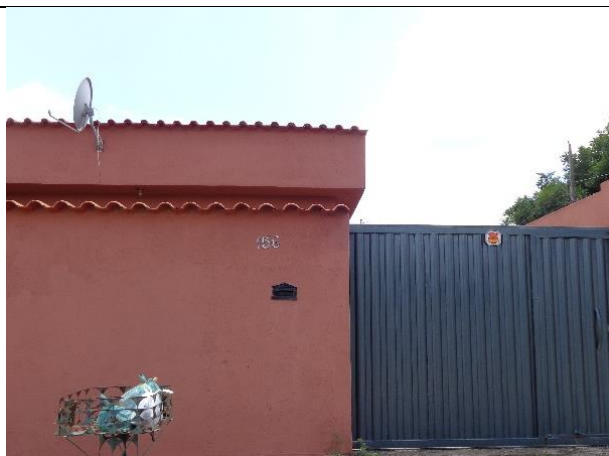
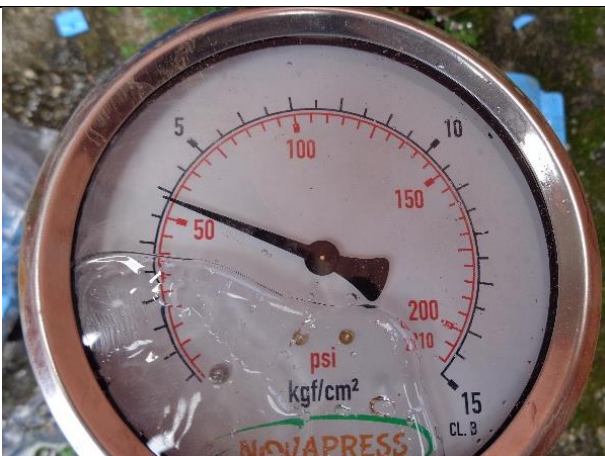
| Ponto 2 | | | |
|---|---|--|---|
| Foto 3. Visão geral do imóvel | | Foto 4. Manômetro | |

| Ponto 2 | | | |
|---|---|--|---|
| 3 - Valor de pressão (m.c.a) | 38.00 | | |

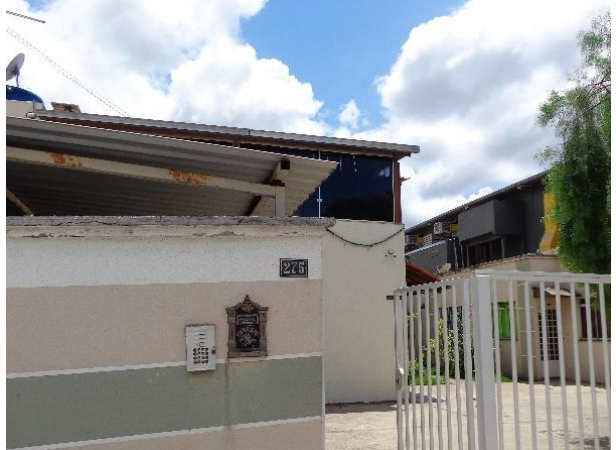
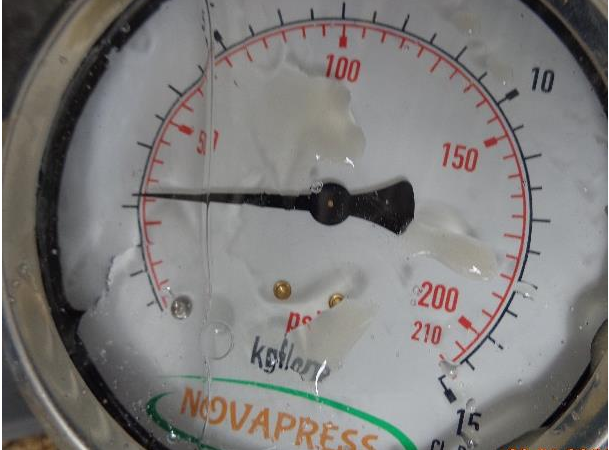
| Ponto 3 | | | |
|---|---|--|---|
| Foto 5. Visão geral do imóvel | | Foto 6. Manômetro | |

| Ponto 3 | | | |
|---|---|--|---|
| 3 - Valor de pressão (m.c.a) | 22.00 | | |

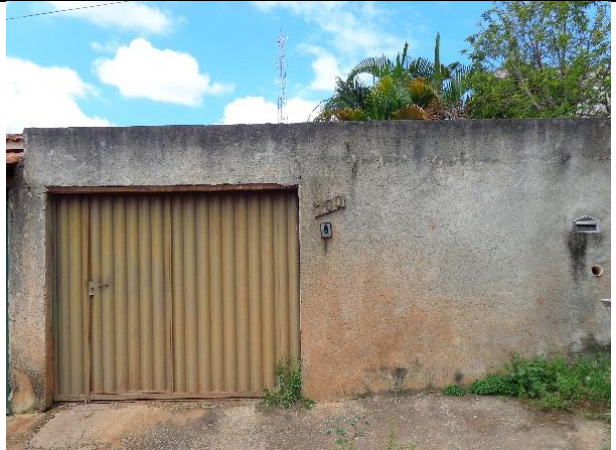
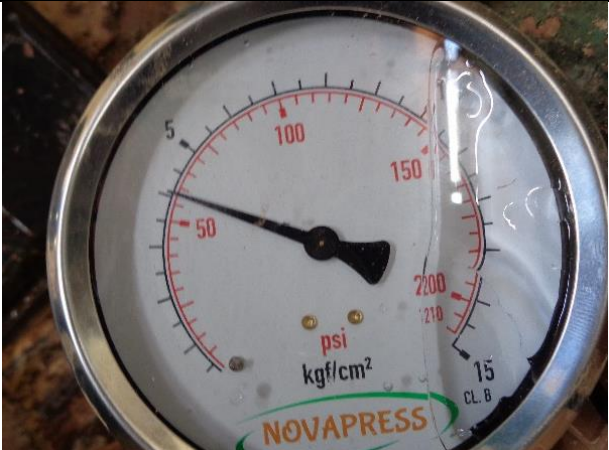
| Ponto 4 | | | |
|--|---|--|---|
| Foto 7. Visão geral do imóvel | | Foto 8. Manômetro | |

| Ponto 4 | | | |
|--|---|--|---|
| 3 - Valor de pressão (m.c.a) | 42.00 | | |
| Obs: conforme declarado pelos moradores, há intermitência no abastecimento diariamente pela manhã. | | | |

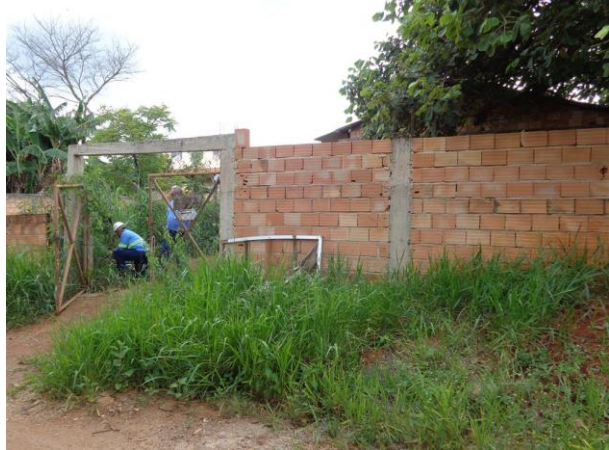
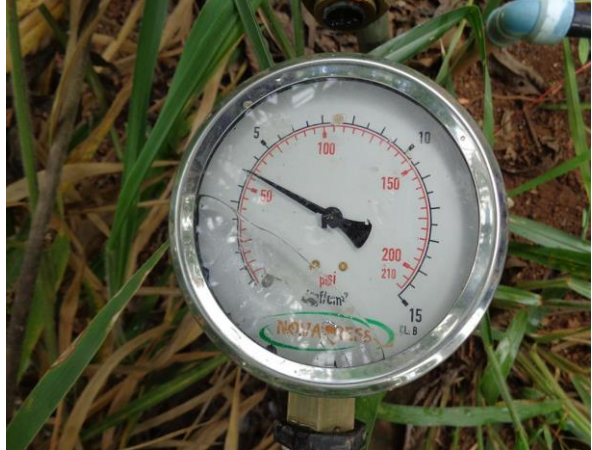
| Ponto 5 | | | |
|---|---|--|---|
| Foto 9. Visão geral do imóvel | | Foto 10. Manômetro | |

| Ponto 5 | | | |
|---|---|--|---|
| 3- Valor de pressão (m.c.a) | 40.00 | | |

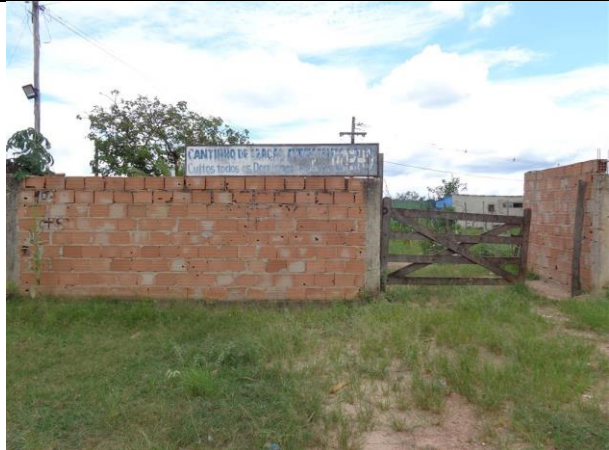
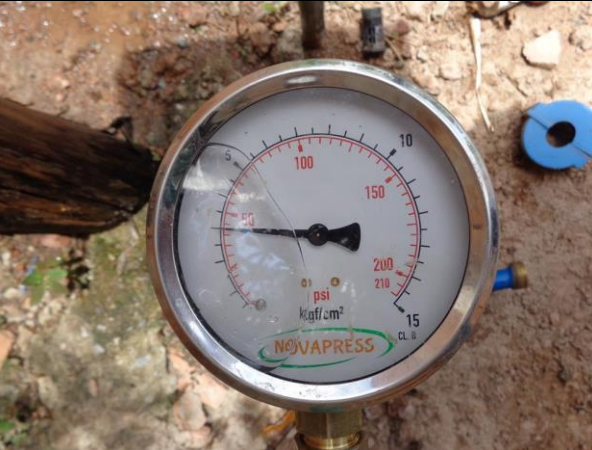
| Ponto 6 | | | |
|---|---|--|---|
| Foto 11. Visão geral do imóvel | | Foto 12. Manômetro | |

| Ponto 6 | | | |
|---|---|--|---|
| 3- Valor de pressão (m.c.a) | 30.00 | | |
