# **Relatório de Fiscalização Operacional**

## **RF-GFO-0077/2024**

**SAA (Sistema de abastecimento de água)**  
**Localidade: SÃO JOAQUIM DE BICAS**  
**Prestador: Copasa**

**Fevereiro de 2024**

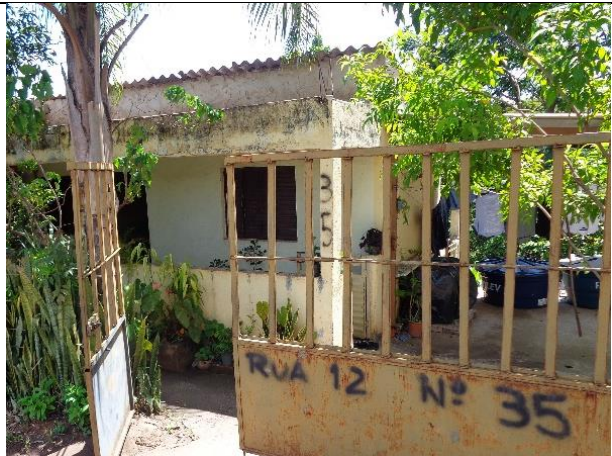
Foto 5. Visão geral do imóvel		Foto 6. Manômetro

Ponto 3			
1 - Bairro	NAZARÉ		
2 - Endereço do imóvel	Av. 12 (DOZE), N. 35		
3 - Valor de pressão (m.c.a)	0.00		
Data da aferição	22/01/2024	Horário da aferição	Entre 10:00 e 11:00
Fotos Comprobatórias da medição de pressão

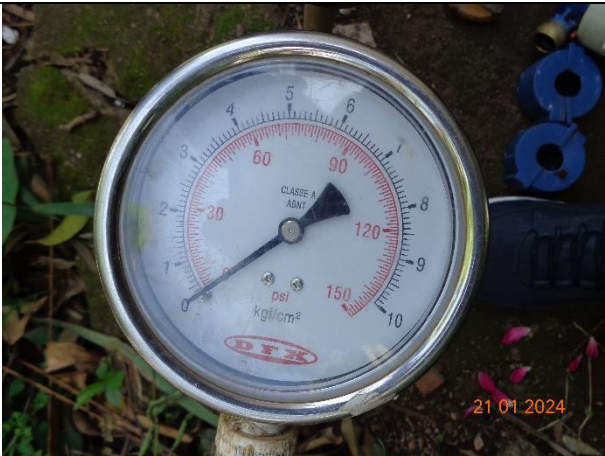
<b>Número:</b>	1
<b>Segmento:</b>	Procedimentos
<b>Unidade:</b>	Rede de distribuição
<b>Constatação:</b>	Foi constatada intermitência no abastecimento de água (pressão de 0.00 m.c.a.) na Avenida 12 (Doze), bairro Nazaré (Anexo 1 - Foto 06).

Código	Conduta	Classificação / Gravidade	Prazo correção
NC-56*	Deixar de assegurar o suprimento de água potável para consumo humano de forma contínua, exceto em situações de racionamento e em situações previstas em normas.	GRAVÍSSIMA	90 dias

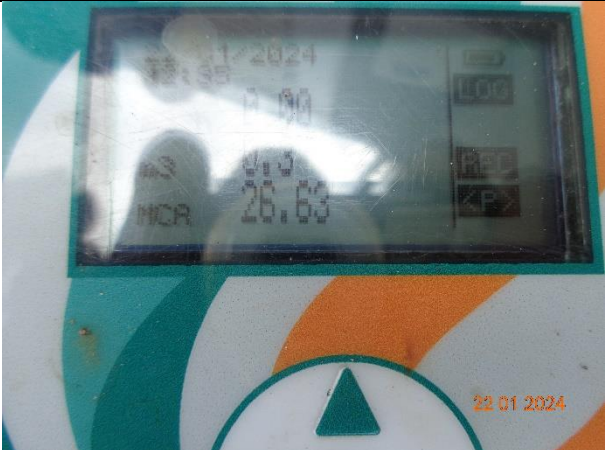
Foto 7. Visão geral do imóvel		Foto 8. Datalogger

Ponto 4			
1 - Bairro	TEREZA CRISTINA		
2 - Endereço do imóvel	Rua Manaus, 1160		
3 - Valor de pressão (m.c.a)	26.63		
Data da aferição	22/01/2024	Horário da aferição	Entre 12:00 e 13:00
Fotos Comprobatórias da medição de pressão

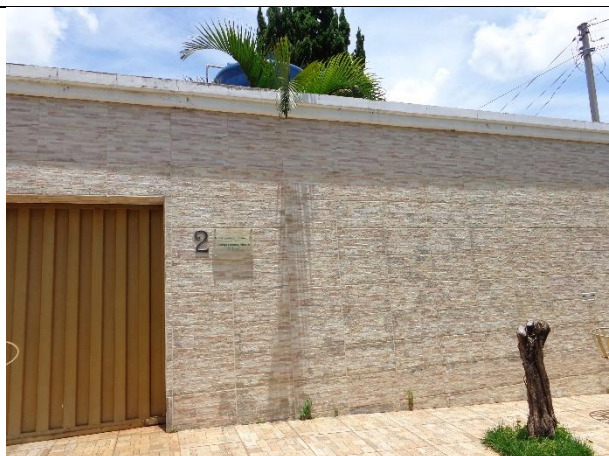
Foto 11. Visão geral do imóvel		Foto 12. Datalogger

Ponto 6			
1- Bairro	NOSSA SENHORA DA PAZ		
2- Endereço do imóvel	Rua Leôncio Ribeiro da Silva, 02 ( Antiga Rua Alexandre Paixão )		
3- Valor de pressão (m.c.a)	11.48		
Data da aferição	22/01/2024	Horário da aferição	Entre 11:00 e 12:00
Fotos Comprobatórias da medição de pressão

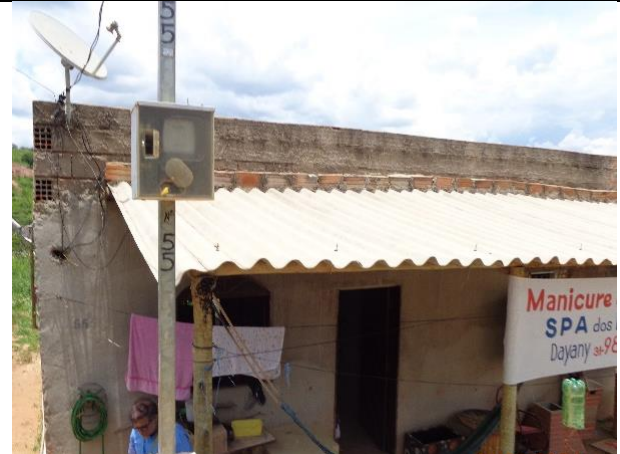
Foto 13. Visão geral do imóvel		Foto 14. Datalogger

Ponto 7			
1- Bairro	BELO VALE		
2- Endereço do imóvel	Rua das acácias, 55		
3- Valor de pressão (m.c.a)	53.62		
Data da aferição	22/01/2024	Horário da aferição	Entre 11:00 e 12:00
Fotos Comprobatórias da medição de pressão

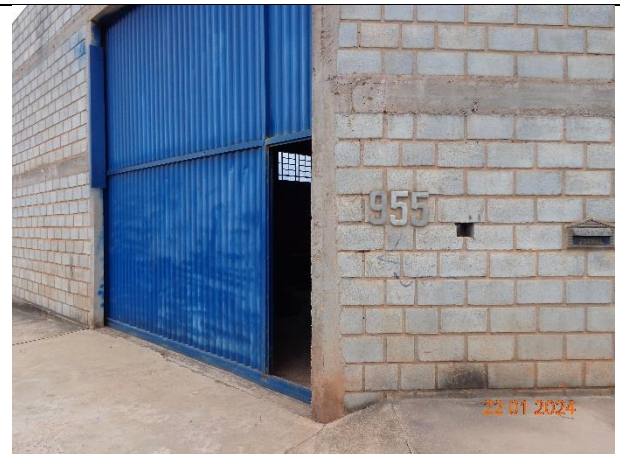
Foto 15. Visão geral do imóvel		Foto 16. Datalogger

<b>Número:</b>	4
<b>Segmento:</b>	Procedimentos
<b>Unidade:</b>	Rede de distribuição
<b>Constatação:</b>	Foi constatada pressão de 1,23 m.c.a. na rede de distribuição, na rua Fausto Eugênio da Silva, 955, bairro Residencial Casa Grande, que é inferior ao valor mínimo de 10 m.c.a., exigido pela Resolução Arsae-MG n° 129 /2019 (Anexo 1 - Foto 16).

Ponto 8			
1- Bairro	RESIDENCIAL CASA GRANDE		
2- Endereço do imóvel	Rua Fausto Eugênio da Silva, 955		
3- Valor de pressão (m.c.a)	1.23		
Data da aferição	22/01/2024	Horário da aferição	Entre 12:00 e 13:00
Fotos Comprobatórias da medição de pressão
