Relatório de Fiscalização Operacional

RF-GFO-0079/2024

SAA (Sistema de abastecimento de água)
Localidade: MATEUS LEME
Prestador: Copasa

Fevereiro de 2024

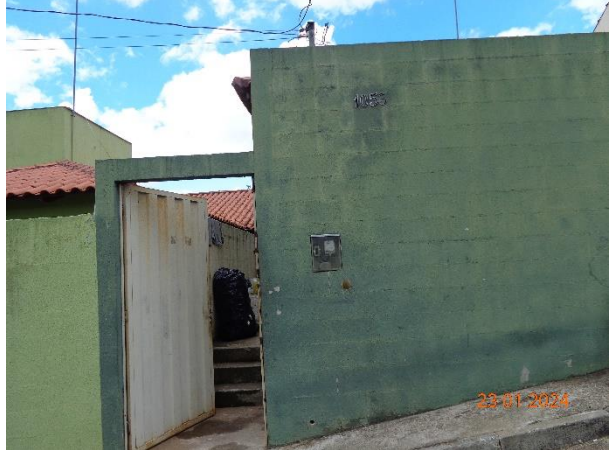
Foto 1. Visão geral do imóvel		Foto 2. Manômetro

Ponto 1			
1 - Bairro	NOSSA SENHORA do ROSÁRIO - AZURITA		
2 - Endereço do imóvel	Rua Nossa Senhora do Rosário , 1053		
3 - Valor de pressão (m.c.a)	38.00		
Data da aferição	23/01/2024	Horário da aferição	Entre 15:00 e 16:00
Fotos Comprobatórias da medição de pressão

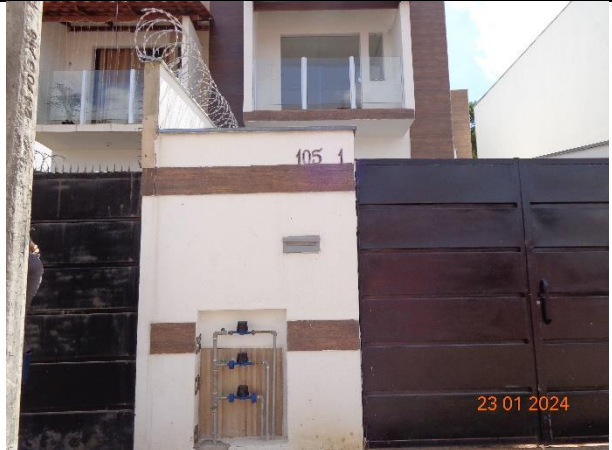
Foto 3. Visão geral do imóvel		Foto 4. Manômetro

Ponto 2			
1 - Bairro	CENTRAL		
2 - Endereço do imóvel	Rua Vicente Custódio, 105		
3 - Valor de pressão (m.c.a)	55.00		
Data da aferição	23/01/2024	Horário da aferição	Entre 14:00 e 15:00
Fotos Comprobatórias da medição de pressão

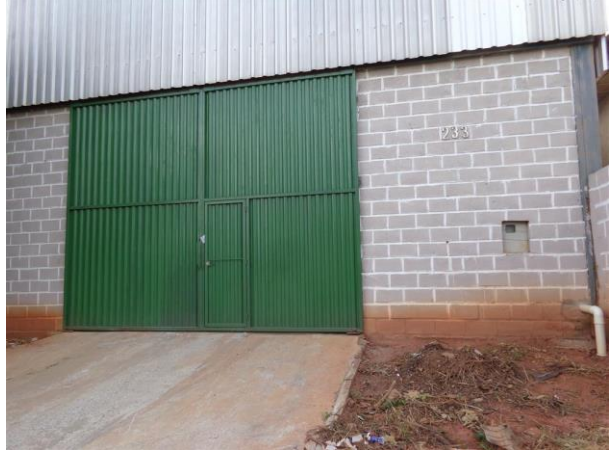
Foto 5. Visão geral do imóvel		Foto 6. Manômetro

Número:	1
Segmento:	Procedimentos
Unidade:	Rede de distribuição
Constatação:	Foi constatada pressão de 60 m.c.a. na rede de distribuição, na rua Rio Casca, 233, bairro Imperatriz, que é superior ao valor máximo de 50 m.c.a., definido pela Resolução Arsae-MG n° 129/2019 (Anexo 1 - Foto 6).

Ponto 3			
1 - Bairro	IMPERATRIZ		
2 - Endereço do imóvel	Rua Rio Casca, 233		
3 - Valor de pressão (m.c.a)	60.00		
Data da aferição	23/01/2024	Horário da aferição	Entre 15:00 e 16:00
Fotos Comprobatórias da medição de pressão

Código	Conduta	Classificação / Gravidade	Prazo correção
NC-55*	Deixar de manter, injustificadamente, a pressão na rede de abastecimento de água dentro dos limites estabelecidos nas normas vigentes.	MÉDIA	540 dias

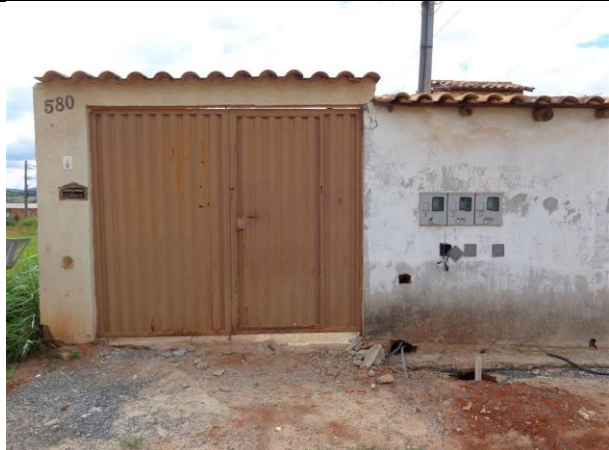
Foto 7. Visão geral do imóvel		Foto 8. Manômetro

Ponto 4			
1 - Bairro	PLANALTO		
2 - Endereço do imóvel	Rua Alameda das Palmas,580		
3 - Valor de pressão (m.c.a)	35.00		
Data da aferição	23/01/2024	Horário da aferição	Entre 15:00 e 16:00
Fotos Comprobatórias da medição de pressão

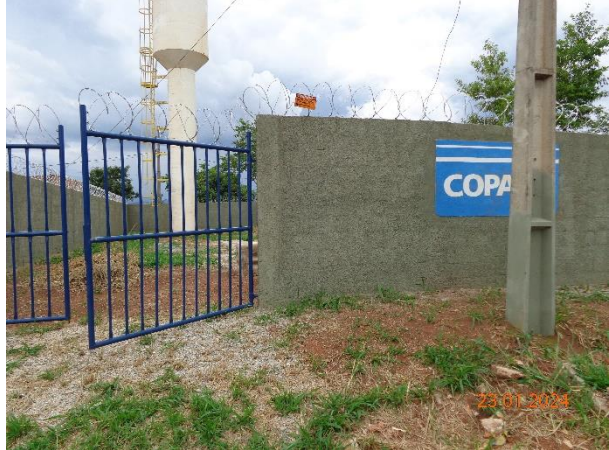
Foto 9. Visão geral do imóvel		Foto 10. Manômetro

Ponto 5			
1 - Bairro	JARDIM DE ALÁ – (VIVENDAS DO VALE)		
2 - Endereço do imóvel	Rua Sempre Viva s/ n. Esquina c/ Av. Serra Azul		
3 - Valor de pressão (m.c.a)	15.00		
Data da aferição	23/01/2024	Horário da aferição	Entre 17:00 e 18:00
Fotos Comprobatórias da medição de pressão

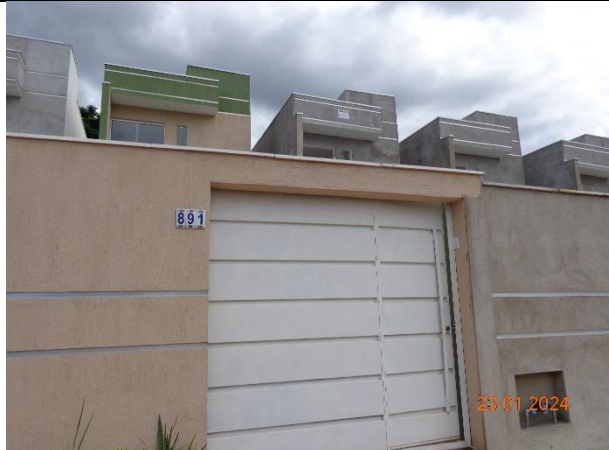
Foto 11. Visão geral do imóvel		Foto 12. Manômetro

Número:	2
Segmento:	Procedimentos
Unidade:	Rede de distribuição
Constatação:	Foi constatada pressão de 58 m.c.a. na rede de distribuição, na rua Silva Jardim, 891, Vila Suzana, que é superior ao valor máximo de 50 m.c.a., definido pela Resolução Arsae-MG nº 129/2019 (Anexo 1 - Foto 12).

Ponto 6			
1- Bairro	VILA SUZANA		
2- Endereço do imóvel	Rua Silva Jardim, 891		
3- Valor de pressão (m.c.a)	58.00		
Data da aferição	23/01/2024	Horário da aferição	Entre 15:00 e 16:00
Fotos Comprobatórias da medição de pressão
