Relatório de Fiscalização Operacional

RF-GFO-0090/2024

SAA (Sistema de abastecimento de água)
Localidade: FELIXLÂNDIA
Prestador: Copasa

Março de 2024

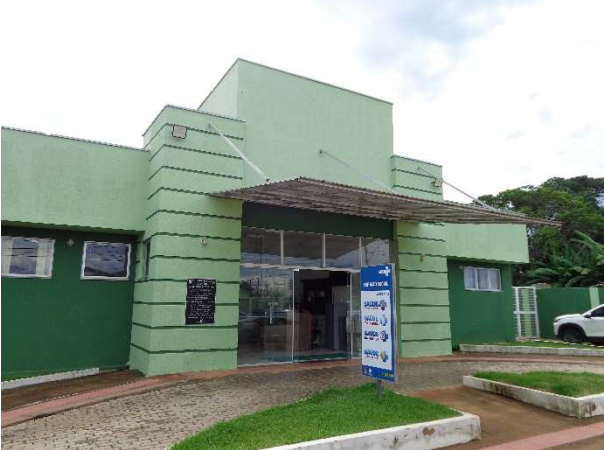
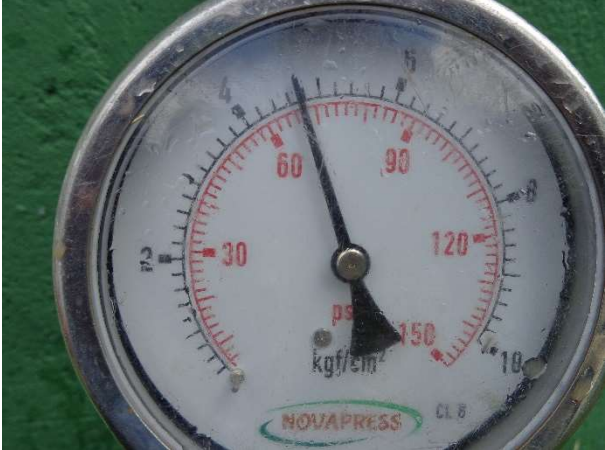
Ponto 1			
1 - Bairro	Posto de Saúde Alto Social		
2 - Endereço do imóvel	Rua José Mauro Gonçalves, nº 993		
3 - Valor de pressão (m.c.a)	47,0		
Data da aferição	06/03/2024	Horário da aferição	Entre 14:00 e 15:00
Fotos Comprobatórias da medição de pressão

Visão geral do imóvel		Manômetro

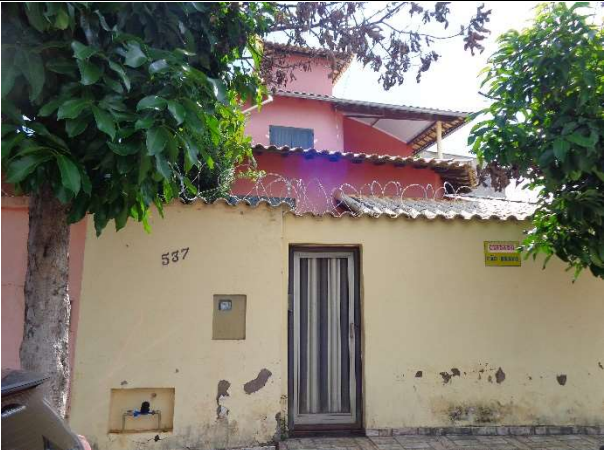
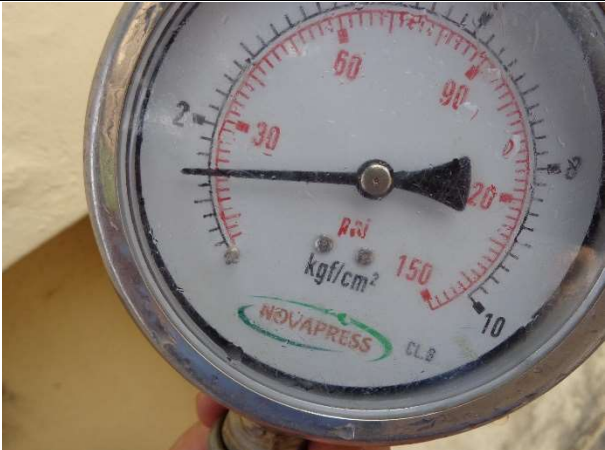
Ponto 2			
1 - Bairro	Centro		
2 - Endereço do imóvel	Rua Dom Pedro II, nº 537		
3 - Valor de pressão (m.c.a)	14,0		
Data da aferição	06/03/2024	Horário da aferição	Entre 14:00 e 15:00
Fotos Comprobatórias da medição de pressão

Visão geral do imóvel		Manômetro

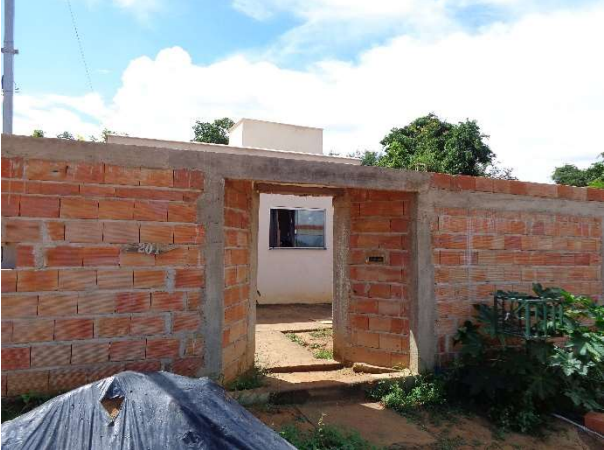
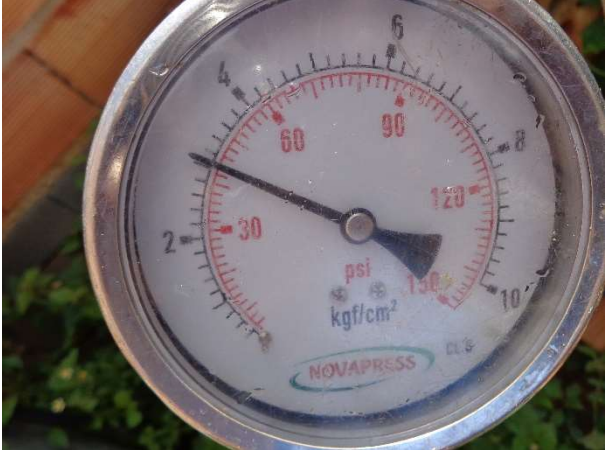
Ponto 3			
1 - Bairro	Eldorado		
2 - Endereço do imóvel	Rua Buganvilles, nº 201		
3 - Valor de pressão (m.c.a)	31,0		
Data da aferição	06/03/2024	Horário da aferição	Entre 14:00 e 15:00
Fotos Comprobatórias da medição de pressão

Visão geral do imóvel		Manômetro

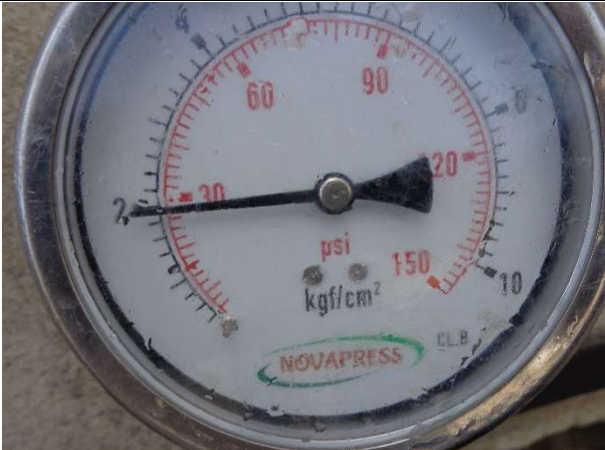
Ponto 4			
1 - Bairro	Capitão Custódio		
2 - Endereço do imóvel	Rua Menino Deus, nº 720		
3 - Valor de pressão (m.c.a)	20,0		
Data da aferição	06/03/2024	Horário da aferição	Entre 13:00 e 14:00
Fotos Comprobatórias da medição de pressão

Visão geral do imóvel		Manômetro

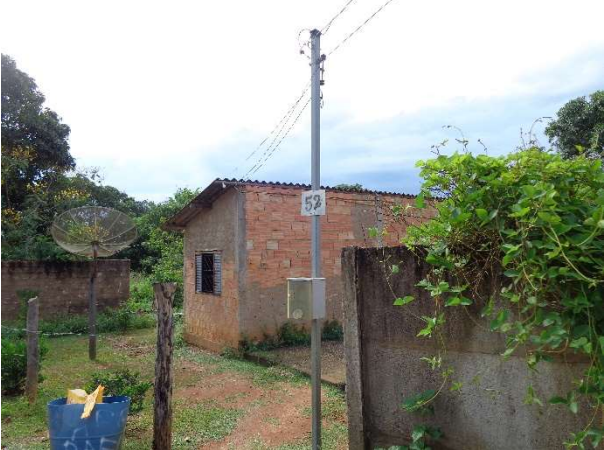
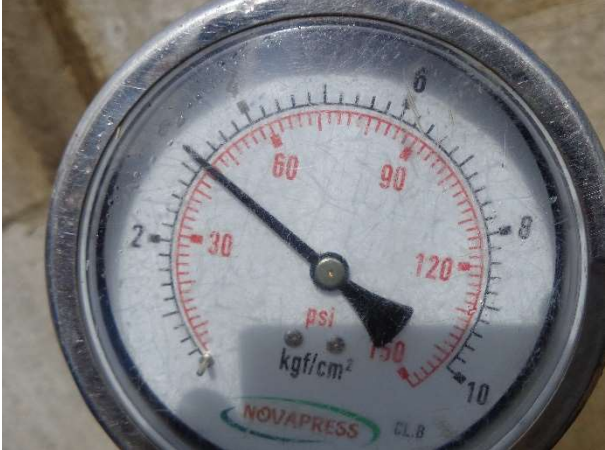
Ponto 5			
1 - Bairro	Pioneiro		
2 - Endereço do imóvel	Rua Maria Lina nº 52		
3 - Valor de pressão (m.c.a)	32,0		
Data da aferição	06/03/2024	Horário da aferição	Entre 15:00 e 16:00
Fotos Comprobatórias da medição de pressão

Visão geral do imóvel		Manômetro

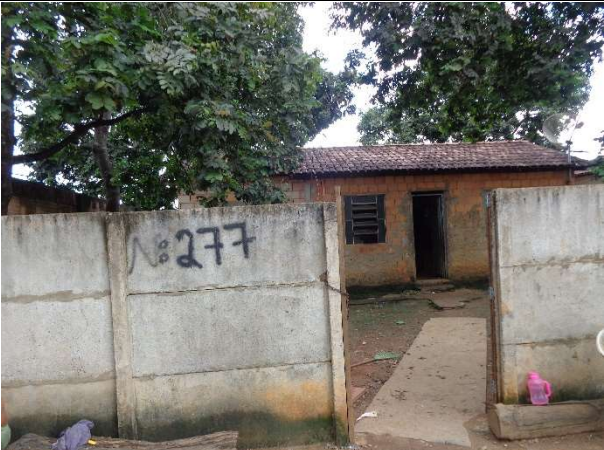
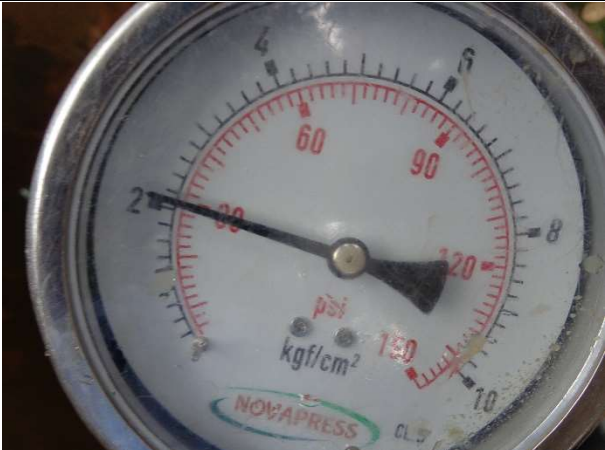
Ponto 6			
1- Bairro	Ribeirão do Bagre		
2- Endereço do imóvel	Rua João Fernandes Costa, nº 277		
3- Valor de pressão (m.c.a)	21,0		
Data da aferição	06/03/2024	Horário da aferição	Entre 13:00 e 14:00
Fotos Comprobatórias da medição de pressão

Visão geral do imóvel		Manômetro

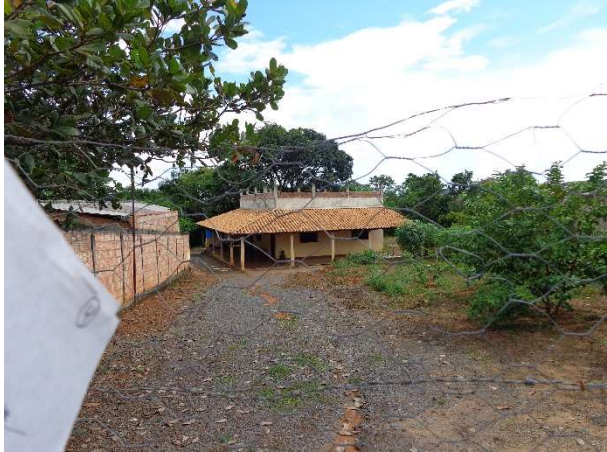
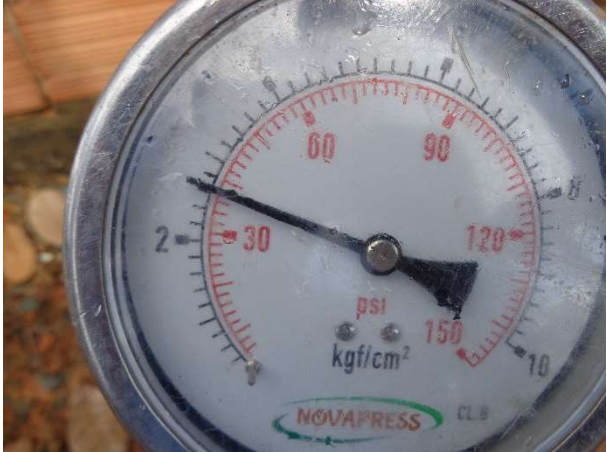
Ponto 7			
1- Bairro	Centro		
2- Endereço do imóvel	Rua Teixeira Guimarães n° 401		
3- Valor de pressão (m.c.a)	26,0		
Data da aferição	06/03/2024	Horário da aferição	Entre 14:00 e 15:00
Fotos Comprobatórias da medição de pressão

Visão geral do imóvel		Manômetro

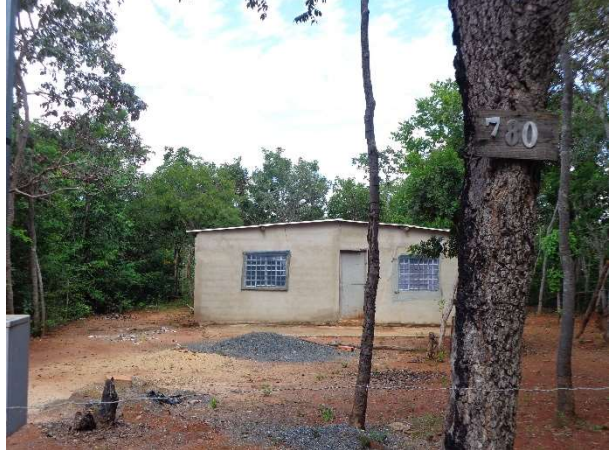
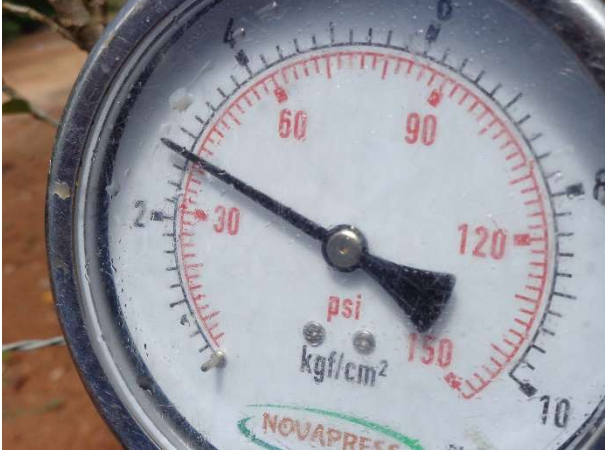
Ponto 1			
1 - Bairro	Buriti (São José do Buriti)		
2 - Endereço do imóvel	Rua Magnólia, nº 780		
3 - Valor de pressão (m.c.a)	28,0		
Data da aferição	06/03/2024	Horário da aferição	Entre 10:00 e 11:00
Fotos Comprobatórias da medição de pressão

Visão geral do imóvel		Manômetro

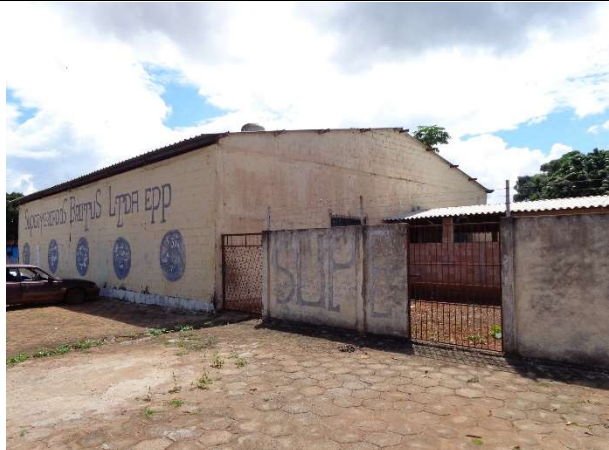
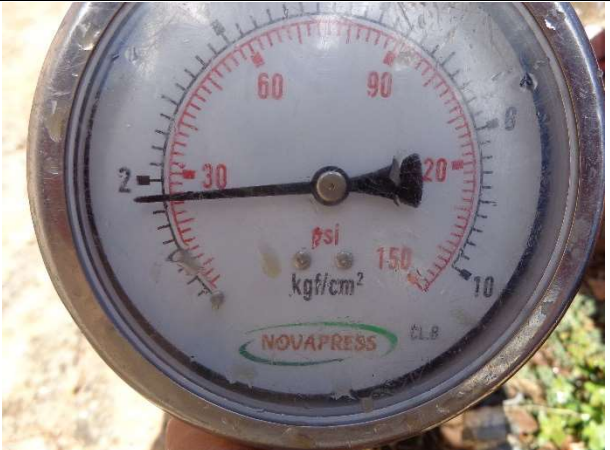
Ponto 2			
1 - Bairro	Buriti		
2 - Endereço do imóvel	Rua Izabel Alvares Fulgêncio, nº 167, Buriti		
3 - Valor de pressão (m.c.a)	18,0		
Data da aferição	06/03/2024	Horário da aferição	Entre 11:00 e 12:00
Fotos Comprobatórias da medição de pressão

Visão geral do imóvel		Manômetro

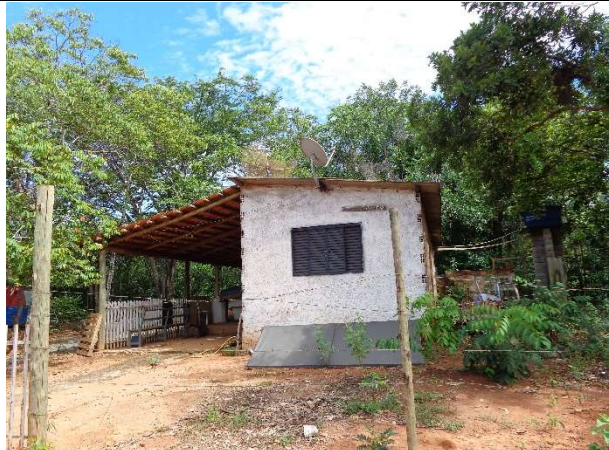
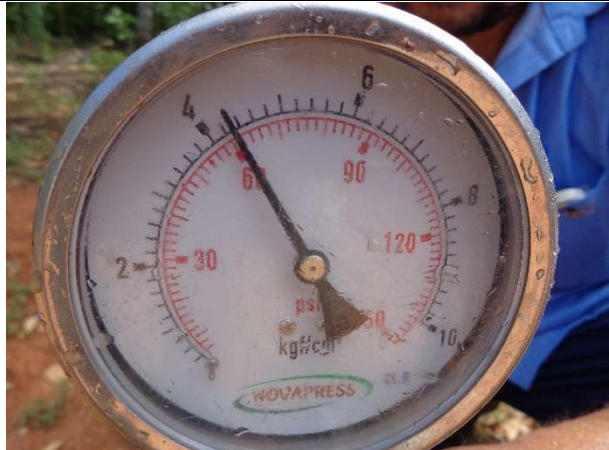
Ponto 4			
1 - Bairro	Buriti		
2 - Endereço do imóvel	Rua João Ribeiro Leite, nº 137, Buriti		
3 - Valor de pressão (m.c.a)	43,0		
Data da aferição	06/03/2024	Horário da aferição	Entre 10:00 e 11:00
Fotos Comprobatórias da medição de pressão

Visão geral do imóvel		Manômetro

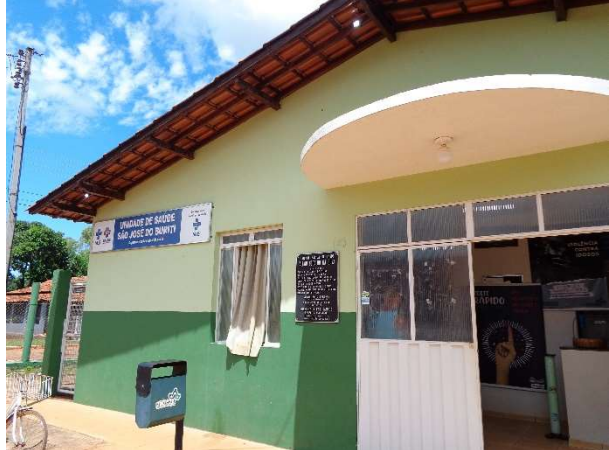
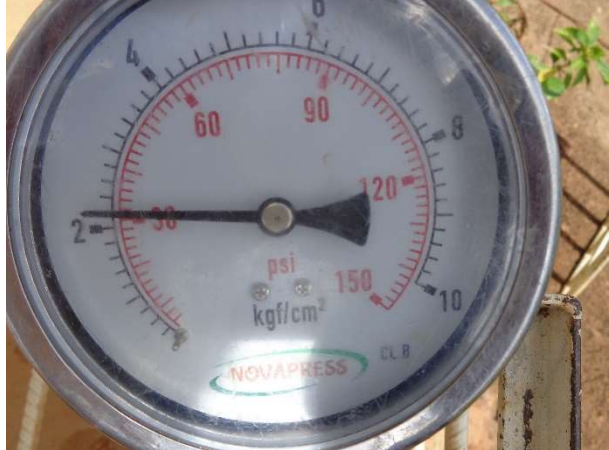
Ponto 5			
1 - Bairro	Buriti		
2 - Endereço do imóvel	Rua Josué Fernandes da Silva, nº 120		
3 - Valor de pressão (m.c.a)	22,0		
Data da aferição	06/03/2024	Horário da aferição	Entre 11:00 e 12:00
Fotos Comprobatórias da medição de pressão

Visão geral do imóvel		Manômetro
