Relatório de Fiscalização Operacional

RF-GFO-0091/2024

SAA (Sistema de abastecimento de água)
Localidade: TRÊS MARIAS
Prestador: Copasa

Março de 2024

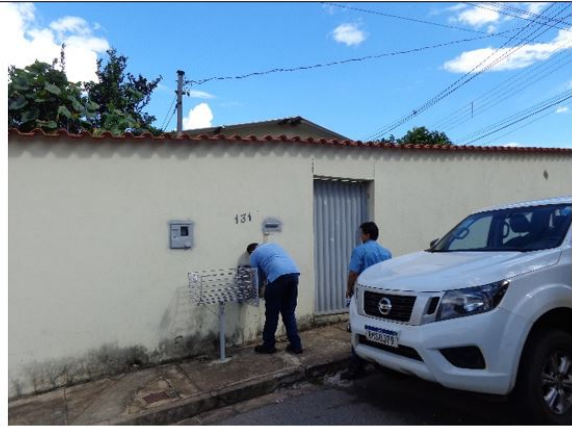
| Ponto 10 | | | |
|---|--|---|---|
| Foto 19 | Visão geral do imóvel | Foto 20 | Manômetro |

| Constatação: | Foi constatada pressão de 56,0 m.c.a. na rede de distribuição, na rua França, 131, bairro Parque das Nações, que é superior ao valor máximo de 50,0 m.c.a., definido pela Resolução Arsae-MG nº 129/2019 (Anexo 1 - Foto 20). |

| Ponto 10 | | | |
|---|--|---|---|
| 3- Valor de pressão (m.c.a) | 56,0 | | |

O prestador de serviços deve assegurar a continuidade do abastecimento de água potável para todos os usuários, respeitando os limites de pressão estabelecidos na Resolução Arsae-MG nº 129/2019, baseados na norma ABNT, que preconiza que a pressão esteja entre 10,0 e 50,0 m.c.a.

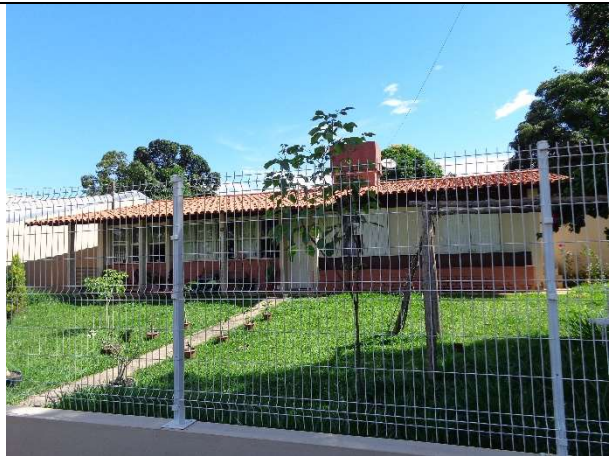
| Ponto 1 | | | |
|---|---|--|---|
| Foto 1 | Visão geral do imóvel | Foto 2 | Manômetro |

| Ponto 1 | | | |
|---|---|--|---|
| 3 - Valor de pressão (m.c.a) | 28,0 | | |

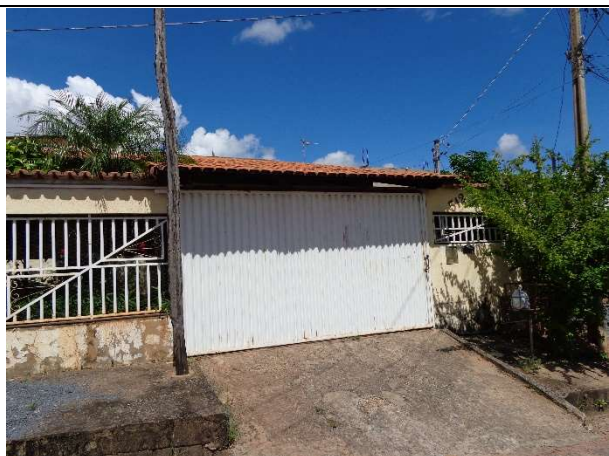
| Ponto 2 | | | |
|---|---|--|---|
| Foto 3 | Visão geral do imóvel | Foto 4 | Manômetro |

| Ponto 2 | | | |
|---|---|--|---|
| 3 - Valor de pressão (m.c.a) | 26,0 | | |

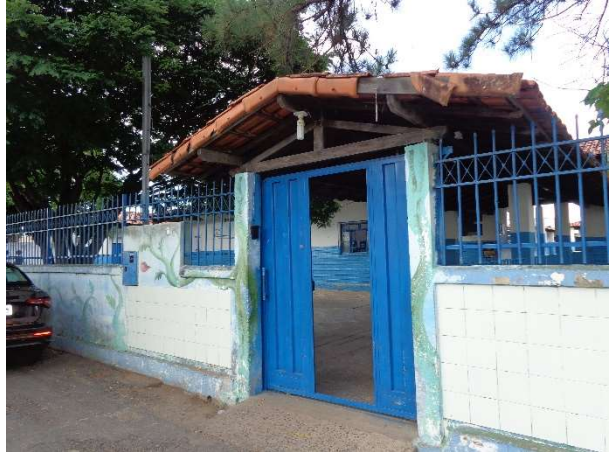
| Ponto 3 | | | |
|---|--|--|---|
| Foto 5 | Visão geral do imóvel | Foto 6 | Manômetro |

| Ponto 3 | | | |
|---|--|--|---|
| 3 - Valor de pressão (m.c.a) | 32,0 | | |

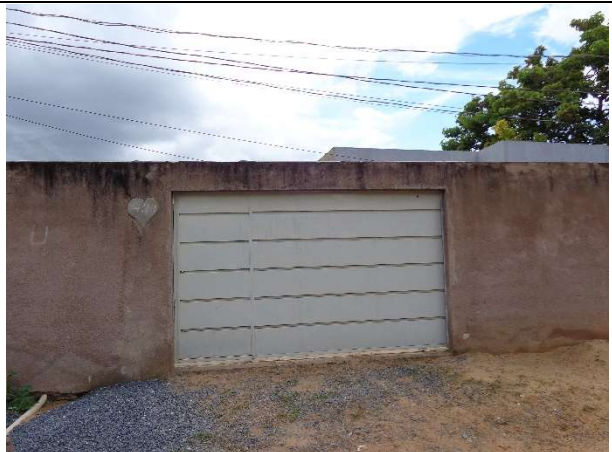
| Ponto 4 | | | |
|---|---|--|---|
| Foto 7 | Visão geral do imóvel | Foto 8 | Manômetro |

| Ponto 4 | | | |
|---|---|--|---|
| 3 - Valor de pressão (m.c.a) | 22,0 | | |

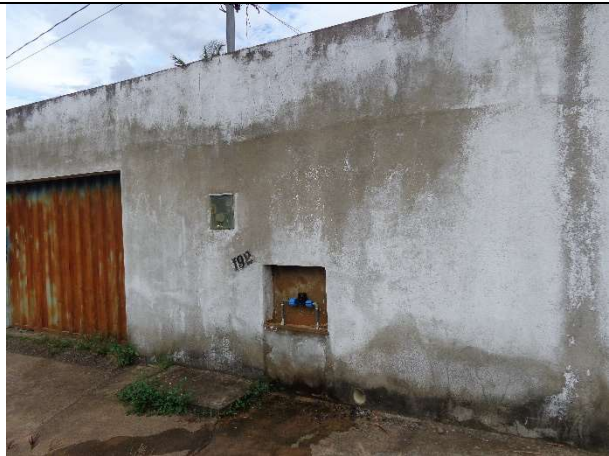
| Ponto 5 | | | |
|---|---|--|---|
| Foto 9 | Visão geral do imóvel | Foto 10 | Manômetro |

| Ponto 5 | | | |
|---|---|--|---|
| 3 - Valor de pressão (m.c.a) | 42,0 | | |

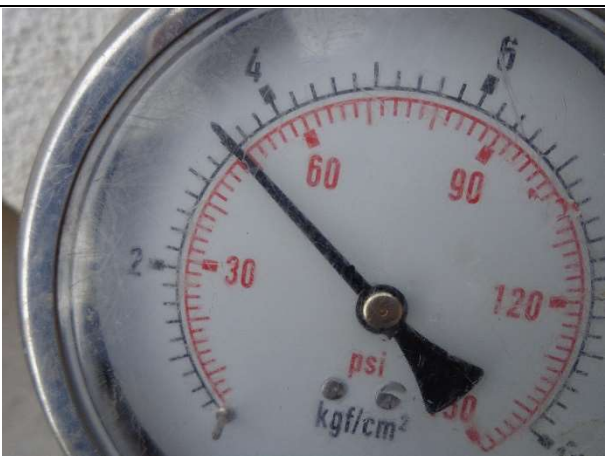
| Ponto 6 | | | |
|---|---|--|---|
| 3- Valor de pressão (m.c.a) | 34,0 | | |
| Foto 11 | Visão geral do imóvel | Foto 12 | Manômetro |

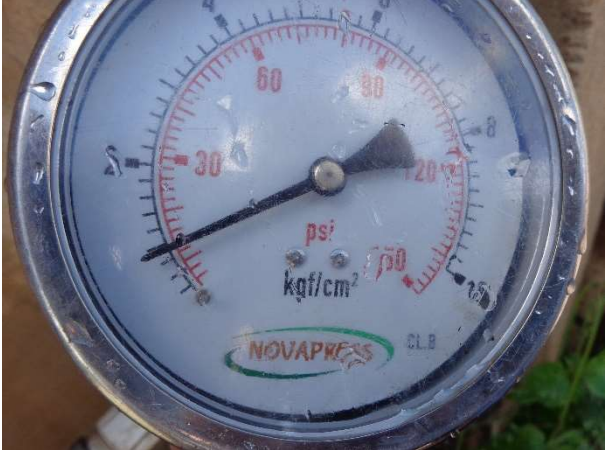
| Ponto 7 | | | |
|---|---|--|---|
| 3- Valor de pressão (m.c.a) | 10,0 | | |
| Foto 13 | Visão geral do imóvel | Foto 14 | Manômetro |

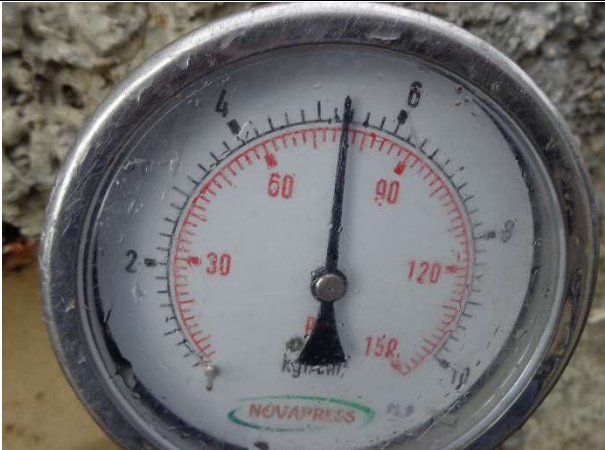
| Ponto 8 | | | |
|---|---|--|---|
| 3- Valor de pressão (m.c.a) | 53,0 | | |
| Foto 15 | Visão geral do imóvel | Foto 16 | Manômetro |

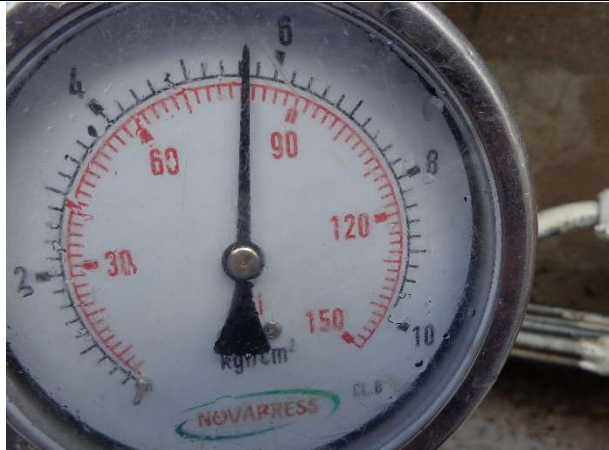
| Ponto 10 | | | |
|---|---|--|---|
| 3- Valor de pressão (m.c.a) | 56,0 | | |
| Foto 19 | Visão geral do imóvel | Foto 20 | Manômetro |

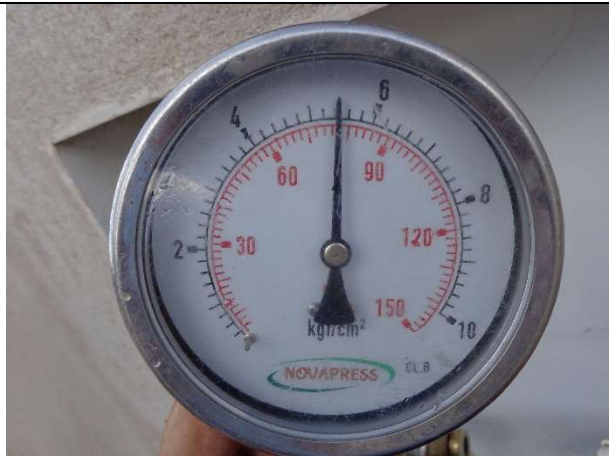
| Ponto 11 | | | |
|---|---|--|---|
| 3- Valor de pressão (m.c.a) | 54,0 | | |
| Foto 21 | Visão geral do imóvel | Foto 22 | Manômetro |
