RELATÓRIO DE FISCALIZAÇÃO OPERACIONAL Nº 71/2022

SISTEMA DE ABASTECIMENTO DE ÁGUA

REGIÃO METROPOLITANA DE BELO HORIZONTE

COPASA-MG

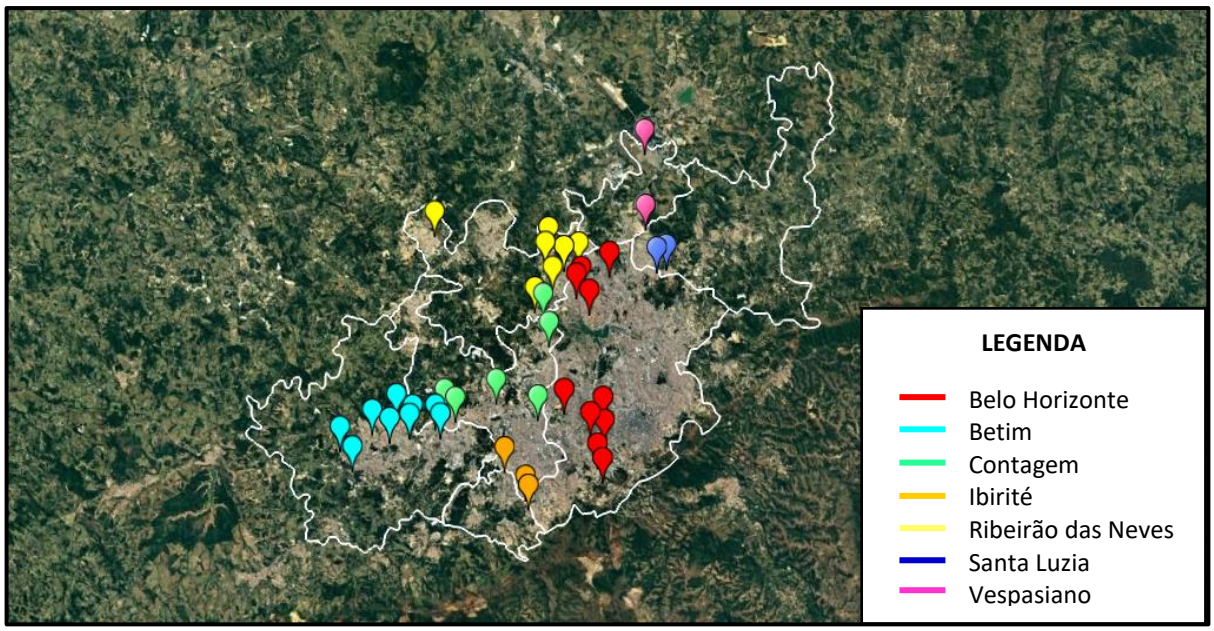
Imagem 8. Imagem de satélite dos locais vistoriados após interrupção programada no fornecimento de água (Fonte: Google Earth).

Arsae-MG realizou inspeções de campo, verificando a disponibilidade de água nas ligações prediais de diversos bairros nos dias subsequentes à interrupção no abastecimento. Para tanto, foram selecionados imóveis localizados nos bairros listados nas quatro regiões de rodízio, sendo priorizados os bairros com maior número de reclamações de falta d'água, de acordo com os dados registrados no Sistema Comercial da Copasa MG no período de agosto de 2021 a janeiro de 2022 (**Imagem 8**). Constatou-se que o Prestador de Serviços encontrou dificuldades para recompor o abastecimento no início do rodízio, principalmente no dia 14 de março, havendo melhora no fornecimento de água nos dias subsequentes (**Anexo III**).

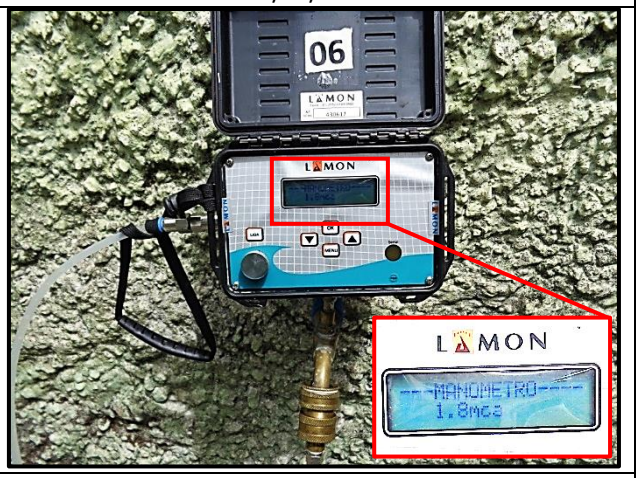
Foto 3. UBS Baronesa.

<table><tr><td colspan="2">NÃO CONFORMIDADE
NC-57. Não cumprir os dispositivos do plano de racionamento elaborado para o sistema.</td></tr><tr><td>UNIDADE OPERACIONAL
SAA</td><td>CONSTATAÇÃO
- O abastecimento não foi restabelecido no dia 14 de março de 2022 nos endereços vistoriados nos bairros Baronesa (Fotos 1 e 2) e Londrina (Fotos 3 e 4), município de Santa Luzia, e no bairro Celvia (Fotos 5 e 6), município de Vespasiano (Anexo III).
- O abastecimento não foi restabelecido no dia 15 de março de 2022 no endereço vistoriado no bairro Xangrilá (Fotos 7 e 8), município de Contagem (Anexo III).
- O abastecimento não foi restabelecido no dia 17 de março de 2022 no endereço vistoriado no bairro Cachoeira (Fotos 9 e 10), município de Betim (Anexo III).</td></tr></table>

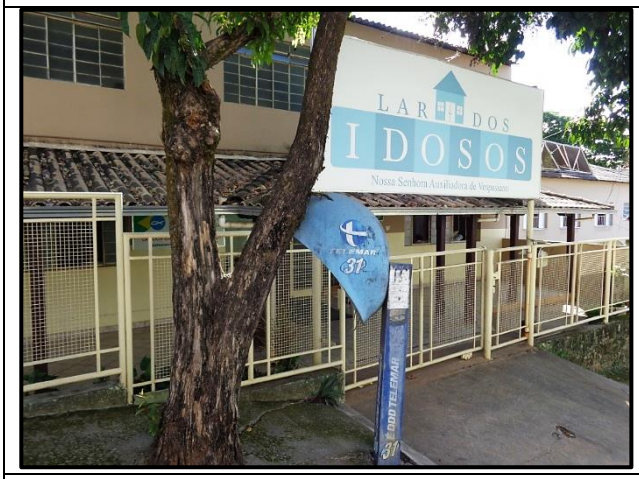
Foto 4. Abastecimento interrompido às 13:15 do dia 14/03/2022.

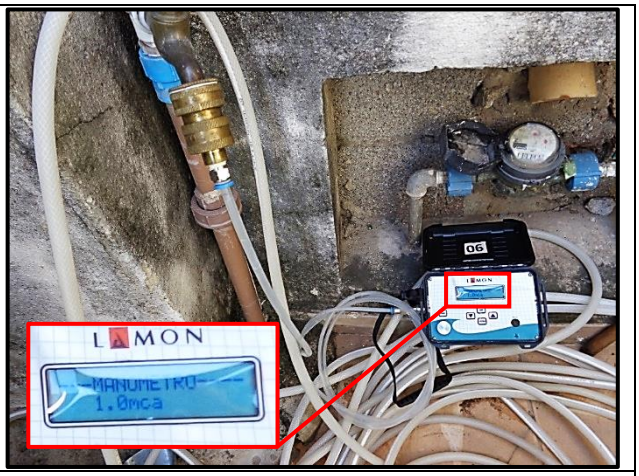
Foto 6. Abastecimento interrompido às 15:35 do dia 14/03/2022.
