RELATÓRIO DE FISCALIZAÇÃO OPERACIONAL Nº 266/2023

EMERGENCIAL

SISTEMA DE ABASTECIMENTO DE ÁGUA

SEDE MUNICIPAL DE BETIM

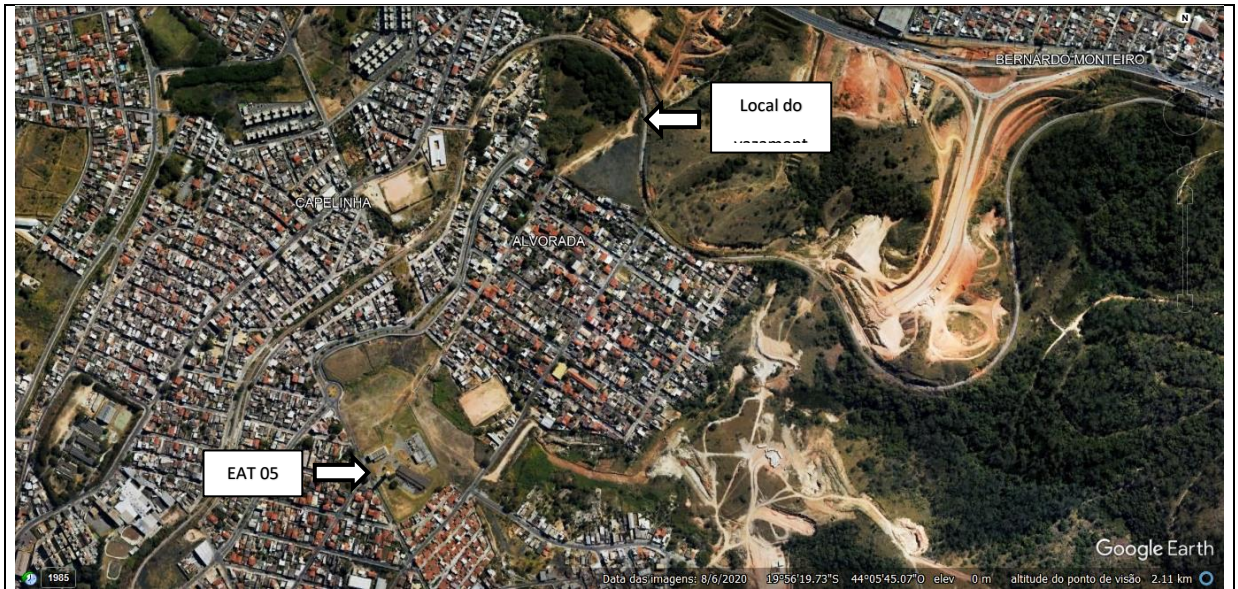
No dia 20 de outubro de 2023, foi realizada vistoria na adutora localizada próximo à rua dos Novatos, no bairro Alvorada, no município de Betim (Imagens 1 e 2). Segundo a Copasa MG, houve rompimento de um registro da adutora, o que ocasionou o vazamento (Imagem 3). Conforme informado ao fiscal da Gerência de Fiscalização Operacional (GFO) da Arsa-e-MG e verificado em campo, na área do vazamento, a adutora de água tratada é composta por duas tubulações, fator que possibilitou o manejo para que o abastecimento de água não fosse interrompido. Para a manutenção do registro, foi realizada, no mesmo dia, manobra para interromper provisoriamente o fluxo de água na adutora no ponto do vazamento, tendo sido substituído o equipamento avariado. São apresentadas, a seguir, as imagens da inspeção de campo.

Imagem 1. Imagem de satélite do bairro alvorada, evidenciando o ponto do vazamento e a área da EAT 05.
