# **Relatório de Fiscalização Operacional**

## **RF-GFO-0061/2024**

**SAA (Sistema de abastecimento de água)**  
**Localidade: VESPASIANO**  
**Prestador: Copasa**

**Janeiro de 2024**

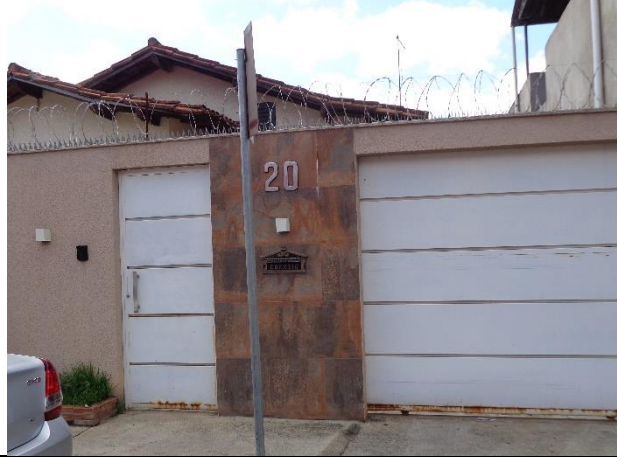
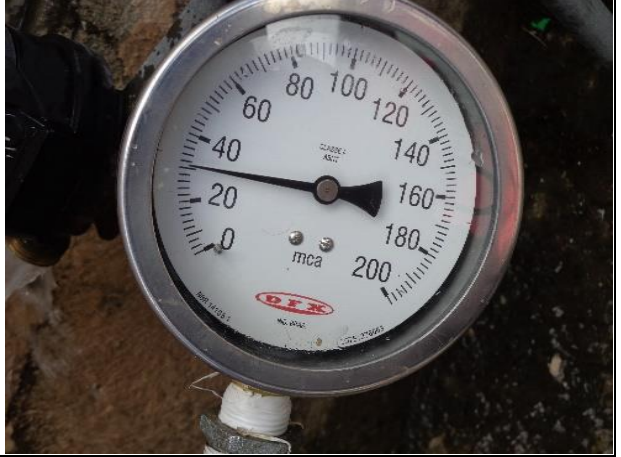
Foto 1. Visão geral do imóvel	Foto 2. Manômetro
Observações:

Medição 1	
1- Bairro	Centro
2- Endereço do imóvel	Rua Nazinha Conrado Silva, 20
3- Valor de pressão (m.c.a.)	31
Data da medida	11/01/2024
Fotos Comprobatórias da medição de pressão:

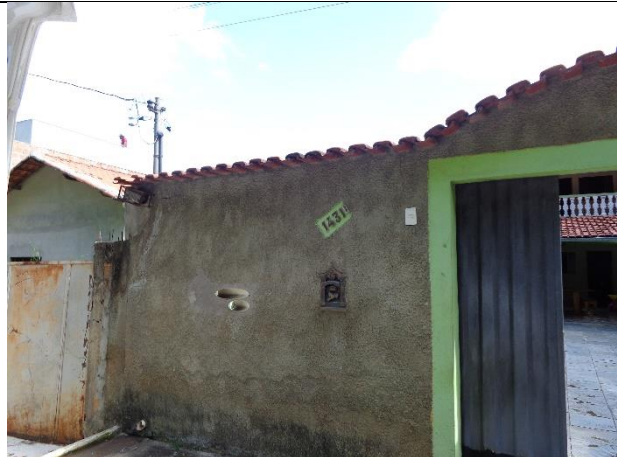
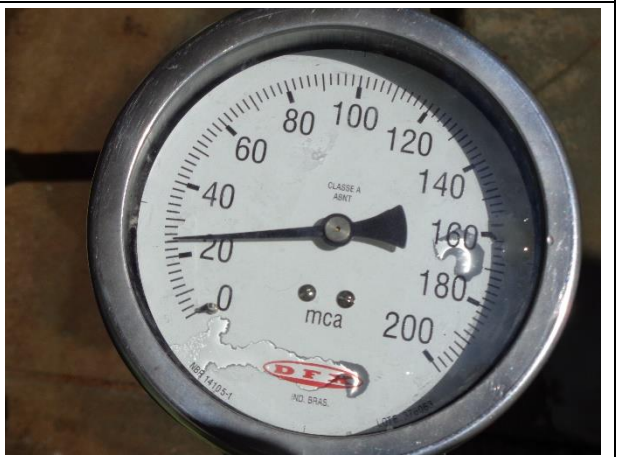
Foto 3. Visão geral do imóvel	Foto 4. Manômetro
Observações:

Medição 2	
1- Bairro	Caieiras
2- Endereço do imóvel	Rua Dona Mariana da Costa, 1431
3- Valor de pressão (m.c.a.)	24,0
Data da medida	11/01/2024
Fotos Comprobatórias da medição de pressão:

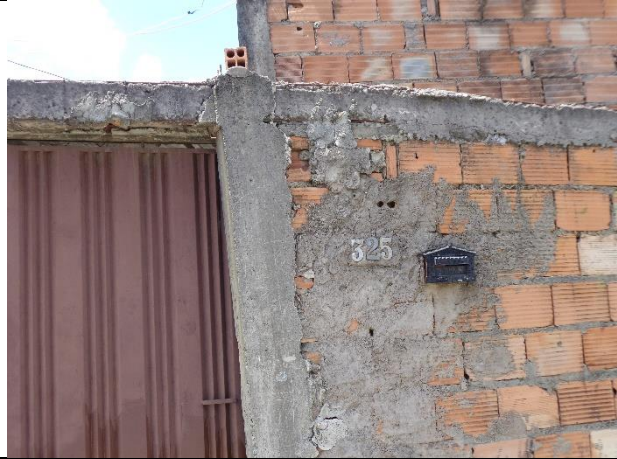
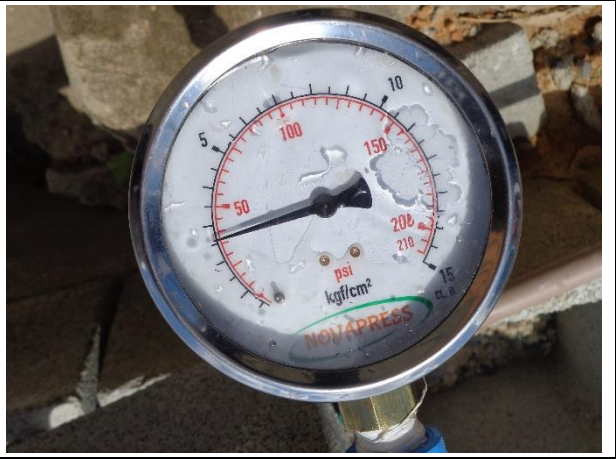
Foto 8. Visão geral do imóvel	Foto 9. Manômetro
Observações:

Medição 4	
1- Bairro	Santa Clara II
2- Endereço do imóvel	Rua das Bandeiras, 325
3- Valor de pressão (m.c.a.)	26,0
Data da medida	11/01/2024
Fotos Comprobatórias da medição de pressão:

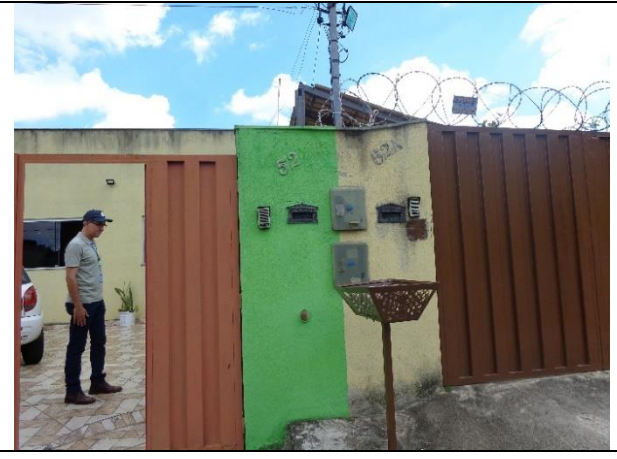
Foto 10. Visão geral do imóvel	Foto 11. Manômetro
Observações:

**Constatação:** Foi constatada pressão de 65 m.c.a. na rede de distribuição, na rua Três, 52, bairro Jardim Paraíso, que é superior ao valor máximo de 50 m.c.a., definido pela Resolução Arsae-MG n° 129/2019 (Anexo 1 - Foto 11).

Medição 5	
1- Bairro	Jardim Paraíso
2- Endereço do imóvel	Rua Três, 52
3- Valor de pressão (m.c.a.)	65,0
Data da medida	11/01/2024
Fotos Comprobatórias da medição de pressão:

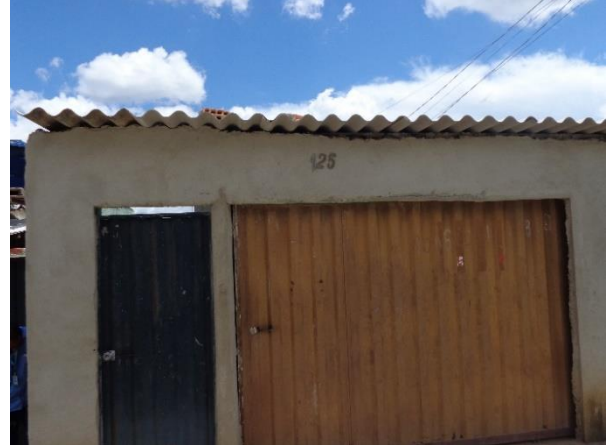
Foto 12. Visão geral do imóvel	Foto 13. Manômetro
Observações:

<b>Número:</b>	1
<b>Segmento:</b>	Procedimentos
<b>Unidade:</b>	Sistema de distribuição
<b>Constatação:</b>	Foi constatada pressão de 2,83 m.c.a. na rede de distribuição, na rua Ananás, 125, bairro Vila Esportiva, que é inferior ao valor mínimo de 10 m.c.a., exigido pela Resolução Arsae-MG n° 129/2019 (Anexo 1 - Foto 13).

Medição 6	
1- Bairro	Vila Esportiva
2- Endereço do imóvel	Rua Ananás, 125
3- Valor de pressão (m.c.a.)	2,83
Data da medida	11/01/2024
Fotos Comprobatórias da medição de pressão:

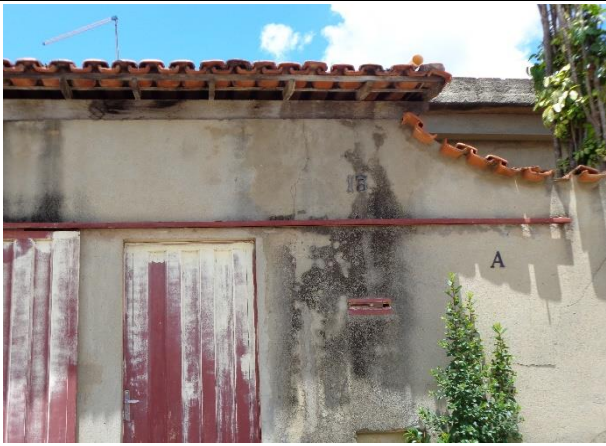
Foto 14. Visão geral do imóvel	Foto 15. Manômetro
Observações: Mesma rede da medição 6.

<b>Número:</b>	2
<b>Segmento:</b>	Procedimentos
<b>Unidade:</b>	Sistema de distribuição
<b>Constatação:</b>	Foi constatada pressão de 0,0 m.c.a. na rede de distribuição, na rua dos Cravos, 13A, bairro Jardim Daliana, que é inferior ao valor mínimo de 10 m.c.a., exigido pela Resolução Arsae-MG n° 129/2019 (Anexo 1 - Foto 15).

Medição 7	
1- Bairro	Jardim Daliana
2- Endereço do imóvel	Rua dos Cravos, 13 A
3- Valor de pressão (m.c.a.)	0,0
Data da medida	11/01/2024
Fotos Comprobatórias da medição de pressão:

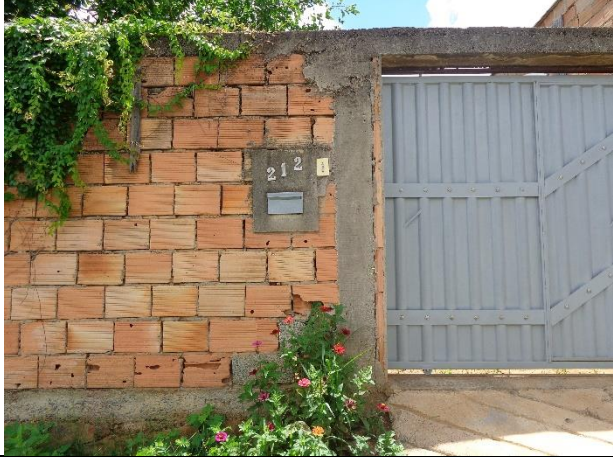
Foto 16. Visão geral do imóvel	Foto 17. Manômetro
Observações:

<b>Número:</b>	5
<b>Segmento:</b>	Procedimentos
<b>Unidade:</b>	Sistema de distribuição
<b>Constatação:</b>	Foi constatada pressão de 80 m.c.a. na rede de distribuição, na rua Serra das Pedras, 212, bairro Serra Dourada, que é superior ao valor máximo de 50 m.c.a., definido pela Resolução Arsae-MG n° 129/2019 (Anexo 1 - Foto 17).

Medição 8	
1- Bairro	Serra Dourada
2- Endereço do imóvel	Rua Serra das Pedras, 212
3- Valor de pressão (m.c.a.)	80,0
Data da medida	11/01/2024
Fotos Comprobatórias da medição de pressão:

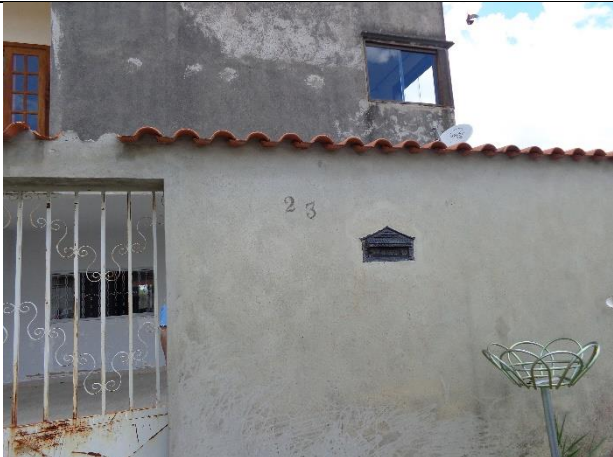
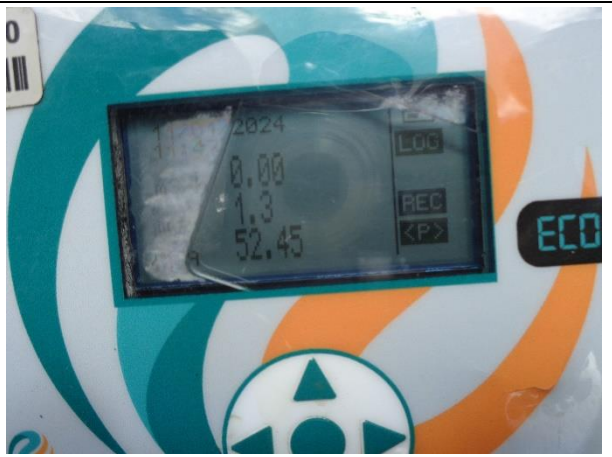
Foto 18. Visão geral do imóvel	Foto 19. Manômetro
Observações:

Medição 9	
1- Bairro	Gávea II
2- Endereço do imóvel	Rua das Sempre Vivas, 233
3- Valor de pressão (m.c.a.)	52,45
Data da medida	11/01/2024
Fotos Comprobatórias da medição de pressão:

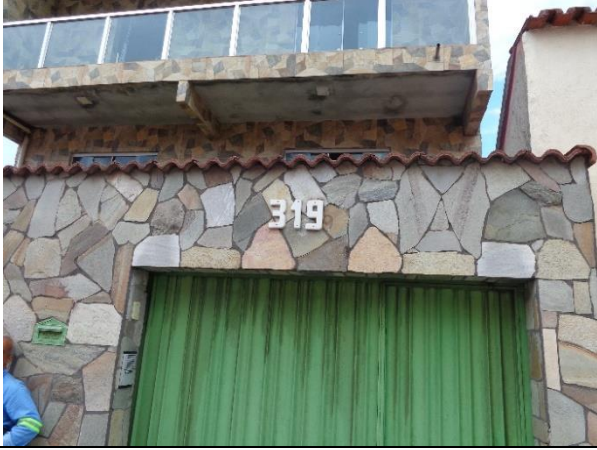
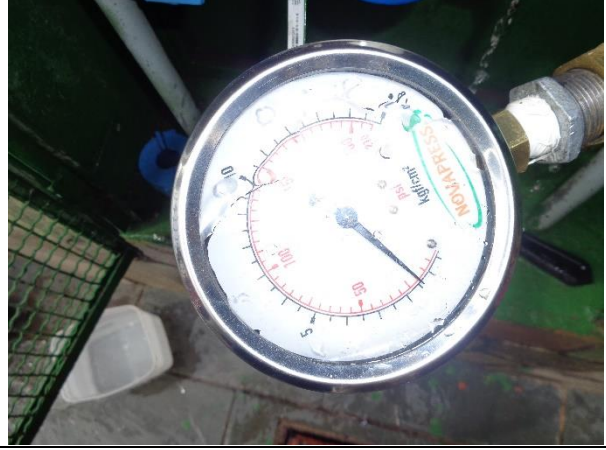
Foto 20. Visão geral do imóvel	Foto 21. Manômetro
Observações:

Medição 10	
1- Bairro	Morro Alto
2- Endereço do imóvel	Rua Roque Garcia Matoso, 319
3- Valor de pressão (m.c.a.)	14
Data da medida	11/01/2024
Fotos Comprobatórias da medição de pressão:

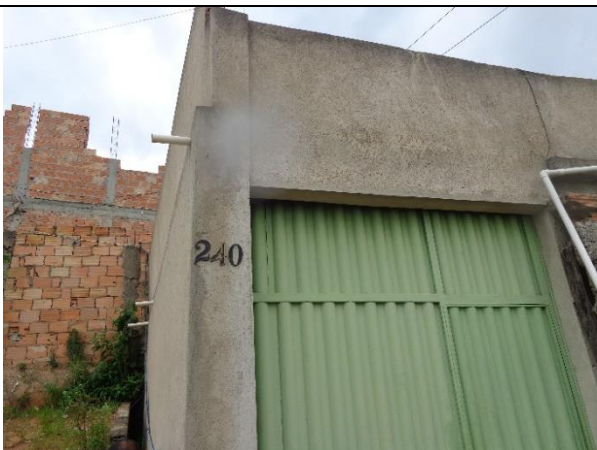
Foto 22. Visão geral do imóvel	Foto 23. Manômetro
Observações:

<b>Número:</b>	3
<b>Segmento:</b>	Procedimentos
<b>Unidade:</b>	Sistema de distribuição
<b>Constatação:</b>	Foi constatada pressão de 2,27 m.c.a. na rede de distribuição, na rua Governador Valadares, 240, bairro Nova Pampulha, que é inferior ao valor mínimo de 10 m.c.a., exigido pela Resolução Arsae-MG n° 129/2019 (Anexo 1 - Foto 23).

Medição 11	
1- Bairro	Nova Pampulha
2- Endereço do imóvel	Rua Governador Valadares, 240
3- Valor de pressão (m.c.a.)	2,27
Data da medida	11/01/2024
Fotos Comprobatórias da medição de pressão:

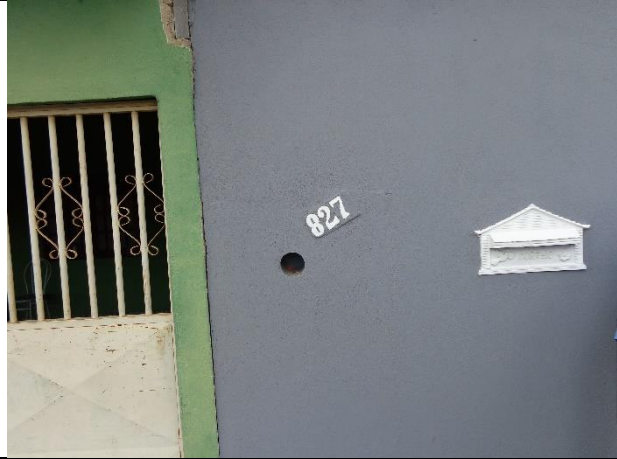
Foto 24. Visão geral do imóvel	Foto 25. Manômetro
Observações:

<b>Número:</b>	4
<b>Segmento:</b>	Procedimentos
<b>Unidade:</b>	Sistema de distribuição
<b>Constatação:</b>	Foi constatada pressão de 2,48 m.c.a. na rede de distribuição, na rua Trinta e Cinco, 827, bairro Nova Pampulha, que é inferior ao valor mínimo de 10 m.c.a., exigido pela Resolução Arsae-MG n° 129/2019 (Anexo 1 - Foto 25).

Medição 12	
1- Bairro	Nova Pampulha
2- Endereço do imóvel	Rua Trinta e Cinco, 827
3- Valor de pressão (m.c.a.)	2,48
Data da medida	11/01/2024
Fotos Comprobatórias da medição de pressão:

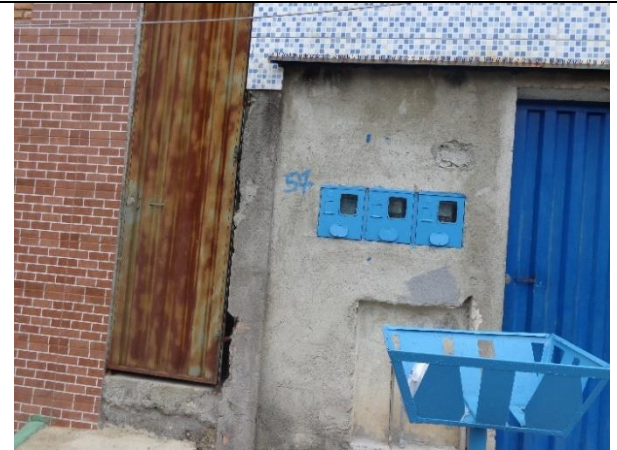
Foto 26. Visão geral do imóvel	Foto 27. Manômetro
Observações:

**Constatação:** Foi constatada pressão de 3,43 m.c.a. na rede de distribuição, na rua Setenta e Cinco, 57, bairro Nova Iorque, que é inferior ao valor mínimo de 10 m.c.a., exigido pela Resolução Arsae-MG n° 129/2019 (Anexo 1 - Foto 27).

Medição 13	
1- Bairro	Nova Iorque
2- Endereço do imóvel	Rua Setenta e Cinco, 57
3- Valor de pressão (m.c.a.)	3,43
Data da medida	11/01/2024
Fotos Comprobatórias da medição de pressão:

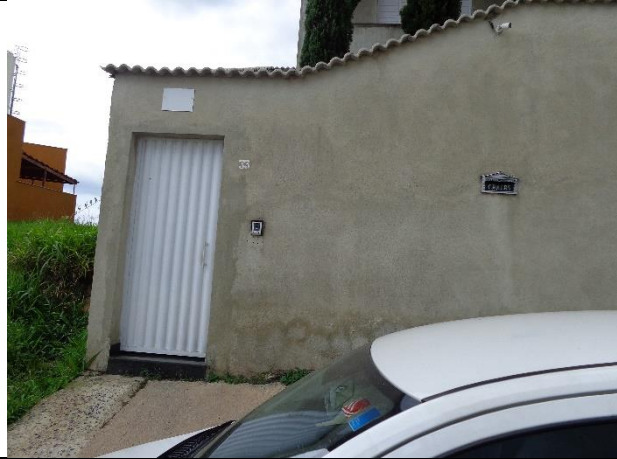
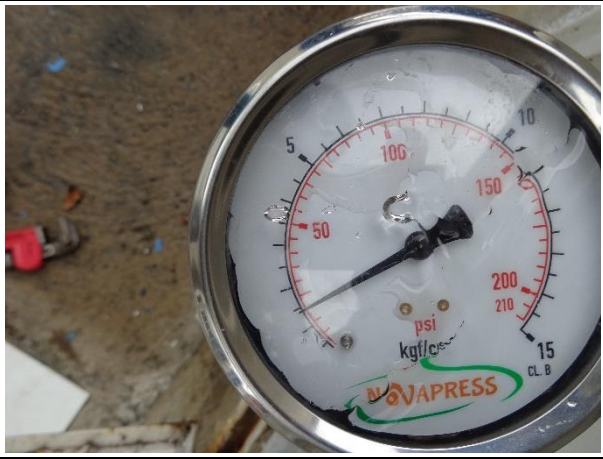
Foto 28. Visão geral do imóvel	Foto 29. Manômetro
Observações:

Medição 14	
1- Bairro	Vida Nova
2- Endereço do imóvel	Rua dos Beija Flores, 33
3- Valor de pressão (m.c.a.)	14
Data da medida	11/01/2024
Fotos Comprobatórias da medição de pressão:

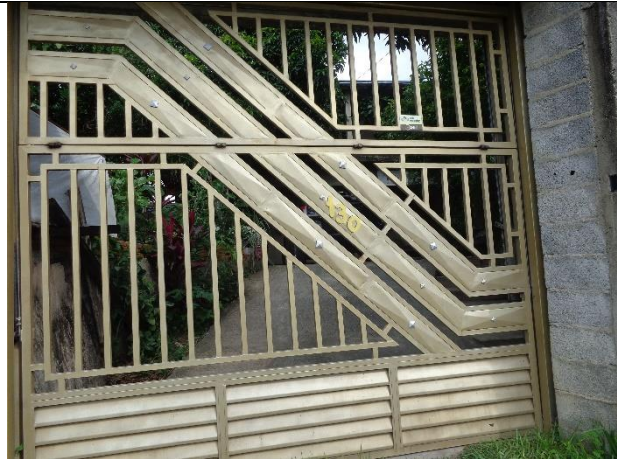
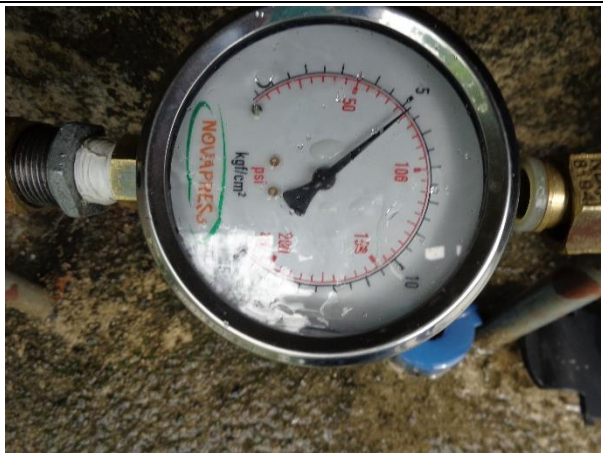
Foto 30. Visão geral do imóvel	Foto 31. Manômetro
Observações:

Medição 15	
1- Bairro	Santa Cruz
2- Endereço do imóvel	Rua 25, nº 130
3- Valor de pressão (m.c.a.)	51,0
Data da medida	11/01/2024
Fotos Comprobatórias da medição de pressão:
