Relatório de Fiscalização Operacional

RF-GFO-0086/2024

SAA (Sistema de abastecimento de água)
Localidade: LAGOA BONITA - CORDISBURGO
Prestador: Copasa

Março de 2024

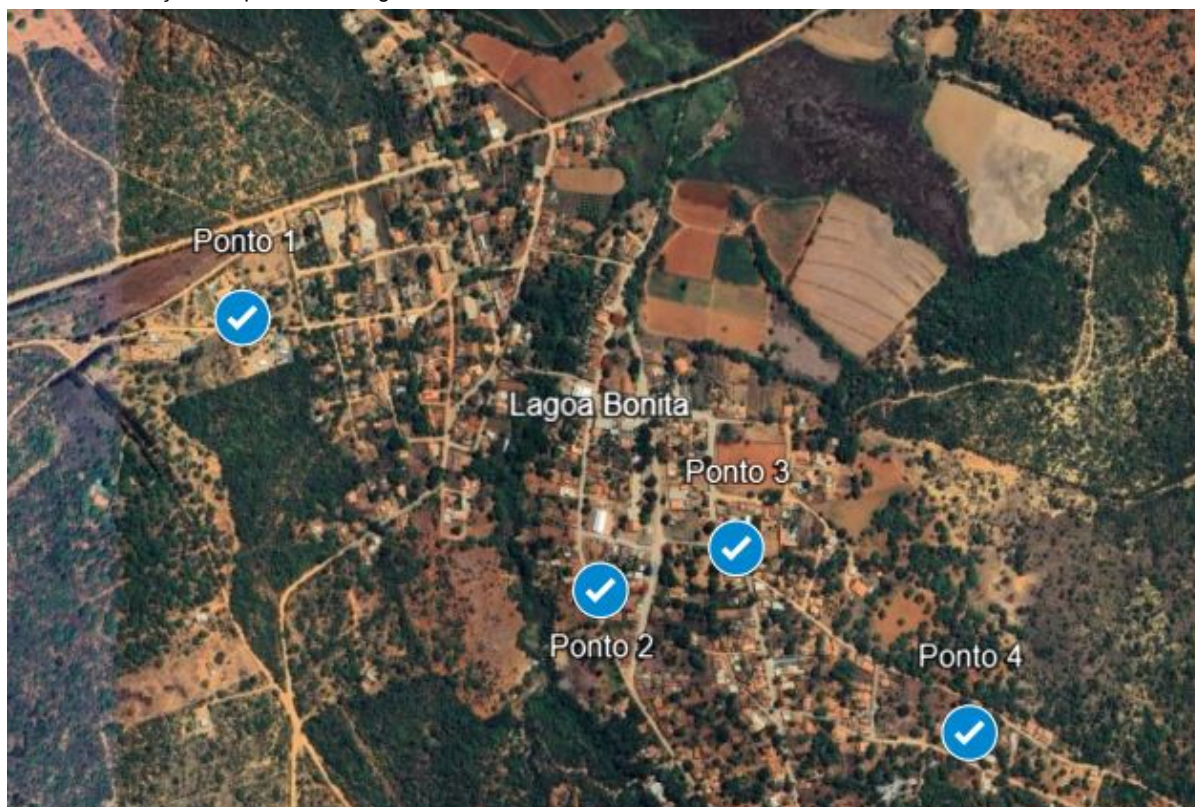
Foram realizadas, em campo, medições da pressão disponível na rede visando avaliar a regularidade da distribuição de água no distrito de Lagoa Bonita, município de Cordisburgo. Segundo artigos 104 e 105 da Resolução Arsae-MG nº 129/2019, o fornecimento de água deve ser contínuo, mantendo disponível uma pressão dinâmica mínima de 10 m.c.a (dez metros de coluna de água) e uma pressão estática máxima que não deve ultrapassar 50 m.c.a. (cinquenta metros de coluna de água). A partir das medições realizadas foram obtidos os seguintes resultados:

Item	Endereço	Pressão (m.c.a.)
1	Rua Da Saudade, nº 144	22,0
2	Rua São Vicente, nº 559	34,0
3	Rua Ver. Geraldo Goulart Santana, nº 238	34,0
4	Rua Manasses Martins Figueiredo, nº 212	20,0
