Relatório de Fiscalização Operacional

RF-GFO-0088/2024

SAA (Sistema de abastecimento de água)
Localidade: ANGUERETÁ - CURVELO
Prestador: Copasa

Março de 2024

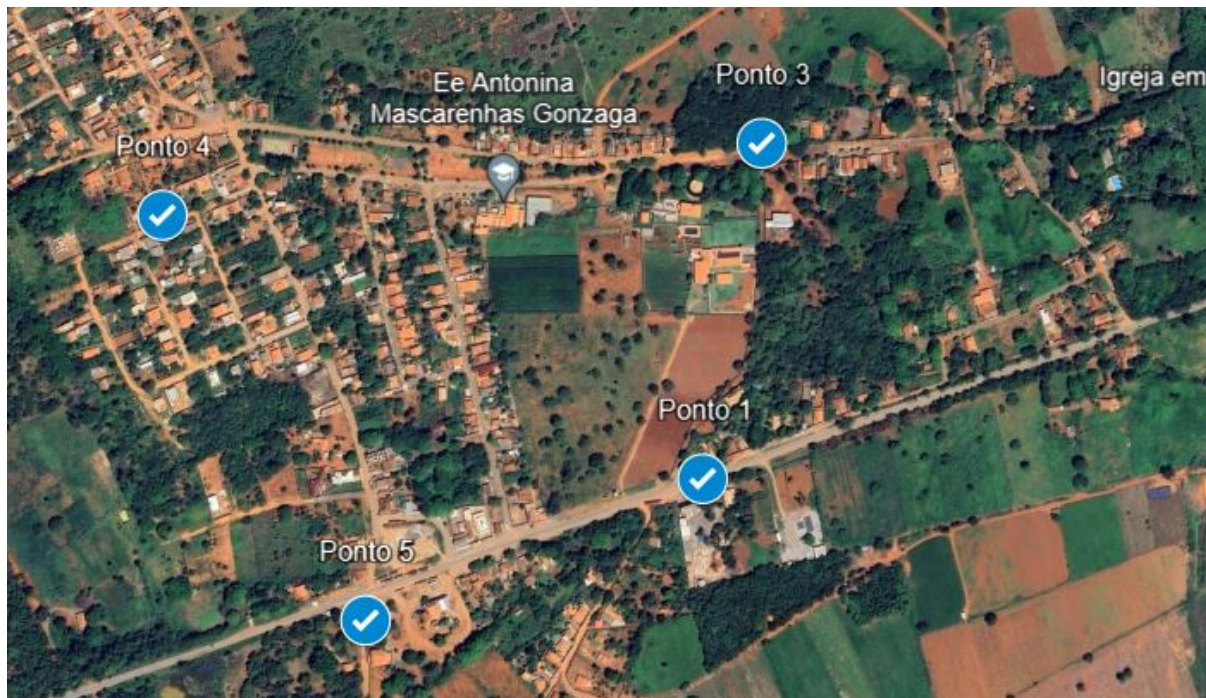
Foram realizadas, em campo, medições da pressão disponível na rede visando avaliar a regularidade da distribuição de água no distrito de Angueretá, município de Curvelo. Segundo artigos 104 e 105 da Resolução Arsae-MG nº 129 /2019, o fornecimento de água deve ser contínuo, mantendo disponível uma pressão dinâmica mínima de 10,0 m.c.a (dez metros de coluna de água) e uma pressão estática máxima que não deve ultrapassar 50,0 m.c.a. (cinquenta metros de coluna de água). A partir das medições realizadas foram obtidos os seguintes resultados:

Item	Endereço	Pressão (m.c.a.)
1	MG 420, nº 100 - GM Material de construção	22,0
2	Rua Ana Augusta Gonçalves Ferreira, nº 159	20,0
3	Rua Coronel José Júlio Mascarenhas, nº 12	32,0
4	Rua João Barbosa, nº 40	12,0
