RELATÓRIO DE FISCALIZAÇÃO OPERACIONAL Nº 185/2021

SISTEMA DE ABASTECIMENTO DE ÁGUA

SEDE MUNICIPAL DE ITAMOGI

COPASA-MG

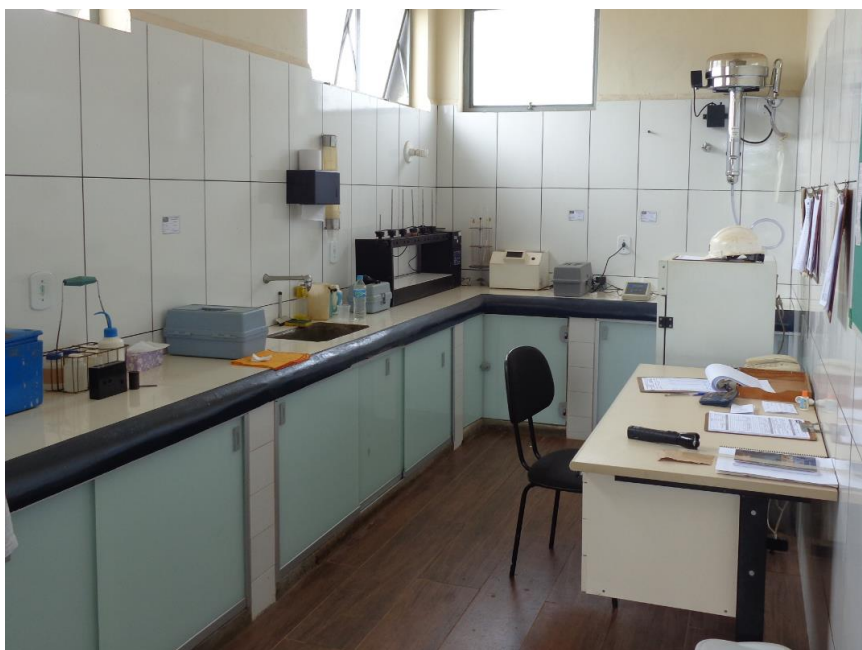
Em inspeção ao laboratório para a realização das análises da qualidade da água para consumo humano, localizado na ETA, observou-se que o mesmo está compatível com a demanda do SAA do município. O laboratório apresenta bancadas, instalações elétricas e estrutura física adequadas (Foto 1), tendo por base a Resolução ARSAE-MG nº129/2019 e a Resolução ARSAE-MG 131/2019. Além disso, apresenta todos os equipamentos necessários à realização das análises da qualidade da água para consumo humano.

Foto 1. Área do Laboratório da ETA Itamogi.
