RELATÓRIO DE FISCALIZAÇÃO DE ACOMPANHAMENTO Nº GFO-03/2017

SERVIÇOS DE ABASTECIMENTO DE ÁGUA DA SEDE MUNICIPAL DE NOVA SERRANA

PRESTADOR: COPASA MG

Agência Reguladora de Serviços de Abastecimento de Água e de Esgotamento
Sanitário do Estado de Minas Gerais

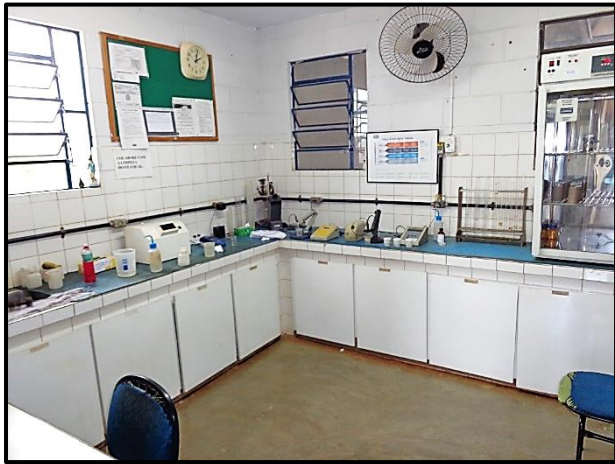
Em inspeção ao laboratório para a realização das análises da qualidade da água para consumo humano, localizado na estação de tratamento de água – ETA, observou-se que o mesmo está compatível com a demanda do SAA do município. O laboratório apresenta bancadas, instalações elétricas e estrutura física adequadas (**Anexo I – Imagens 1 e 2**), tendo por base a Resolução ARSAE-MG nº44/2014 e as NBR's 12216/1992 e 13035/1993. Além disso, apresenta todos os equipamentos necessários à realização das análises da qualidade da água para consumo humano.

Imagem 1. Laboratório da ETA.

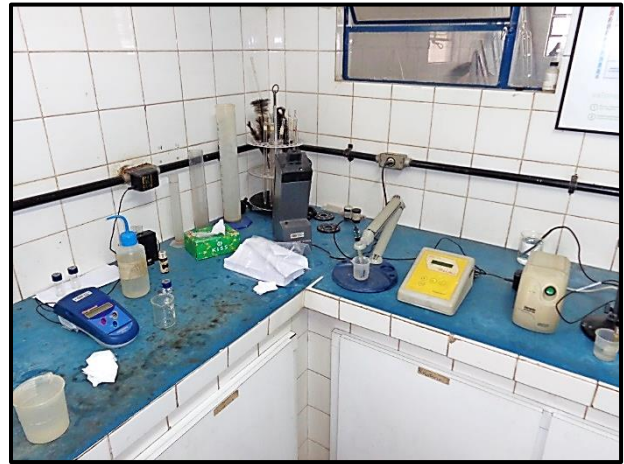
Imagem 2. Bancadas e equipamentos do laboratório.
